一級河川木曾川水系

牧田川圏域（相川、大谷川、泥川）
河川整備計画

平成16年3月

岐 阜 県

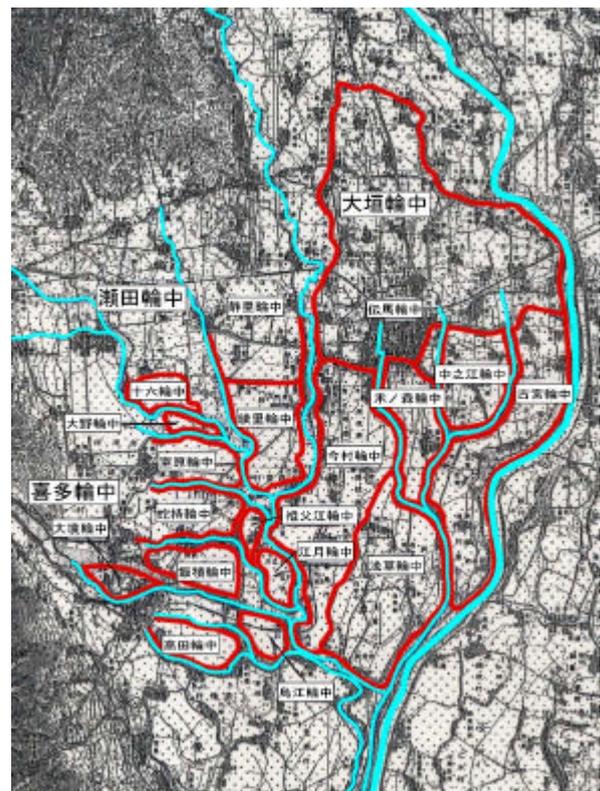
図 - 1.1.1 旧輪中堤位置図

地形は、圏域西部は山頂標高が約700～800mの峰線が連なる伊吹山地、養老山地で、東部は地盤高が約3～60mの平地であり、地質は西北部の伊吹山地は堆積岩石の砂岩及び粘板岩で、西南部の養老山地は堆積岩石の砂岩と粘板岩の互層を成している。平地部は砂・粘土層であり、扇状地部は礫・砂・粘土層で構成されている。山地には多くの沢が発達しており、それらが集まり河川となり、また、平地においては都市雨水の流下や農業用水等の排水を受け持つ河川として、牧田川をはじめ、杭瀬川、相川、大谷川、泥川、水門川、中之江川など一級河川28河川が流れている。この圏域の特徴として揖斐川の水位が高いときには一次支川である牧田川の洪水が流れにくくなり、杭瀬川、相川、大谷川等の二次、三次支川にまでその背水の影響が及び、古くから洪水の常襲地帯となっている。そのため、江戸時代から各々の集落の周囲に「輪中」と呼ばれる堤防が築造され、度重なる水害から低地にある住家や田畑を守ってきた。

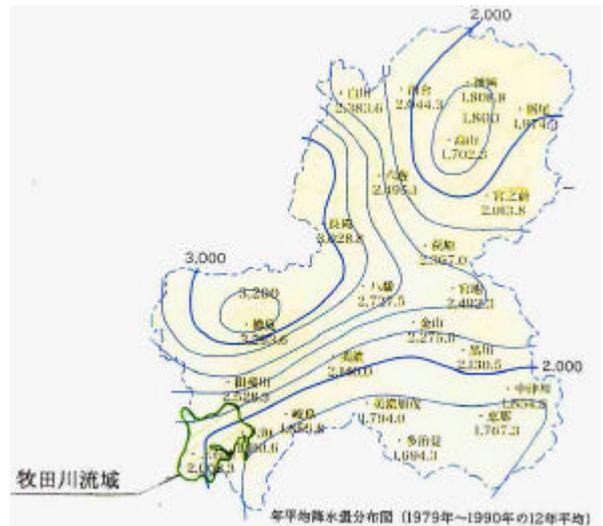
図 - 1.1.2 岐阜県内の年降雨量分布図 (mm)

気候は、夏は高温多湿で冬は西北部の伊吹山から吹き下ろす「伊吹おろし」と呼ばれる季節風が吹き、時折降雪を伴う。年間平均気温は16.5（大垣市）、年間降水量約2,000mm（1979～1990年平均値）と日本の平均年間降水量約1,800mmに対して多く、月別降雨量では梅雨時期及び秋の台風時期に多くの雨がもたらされる。

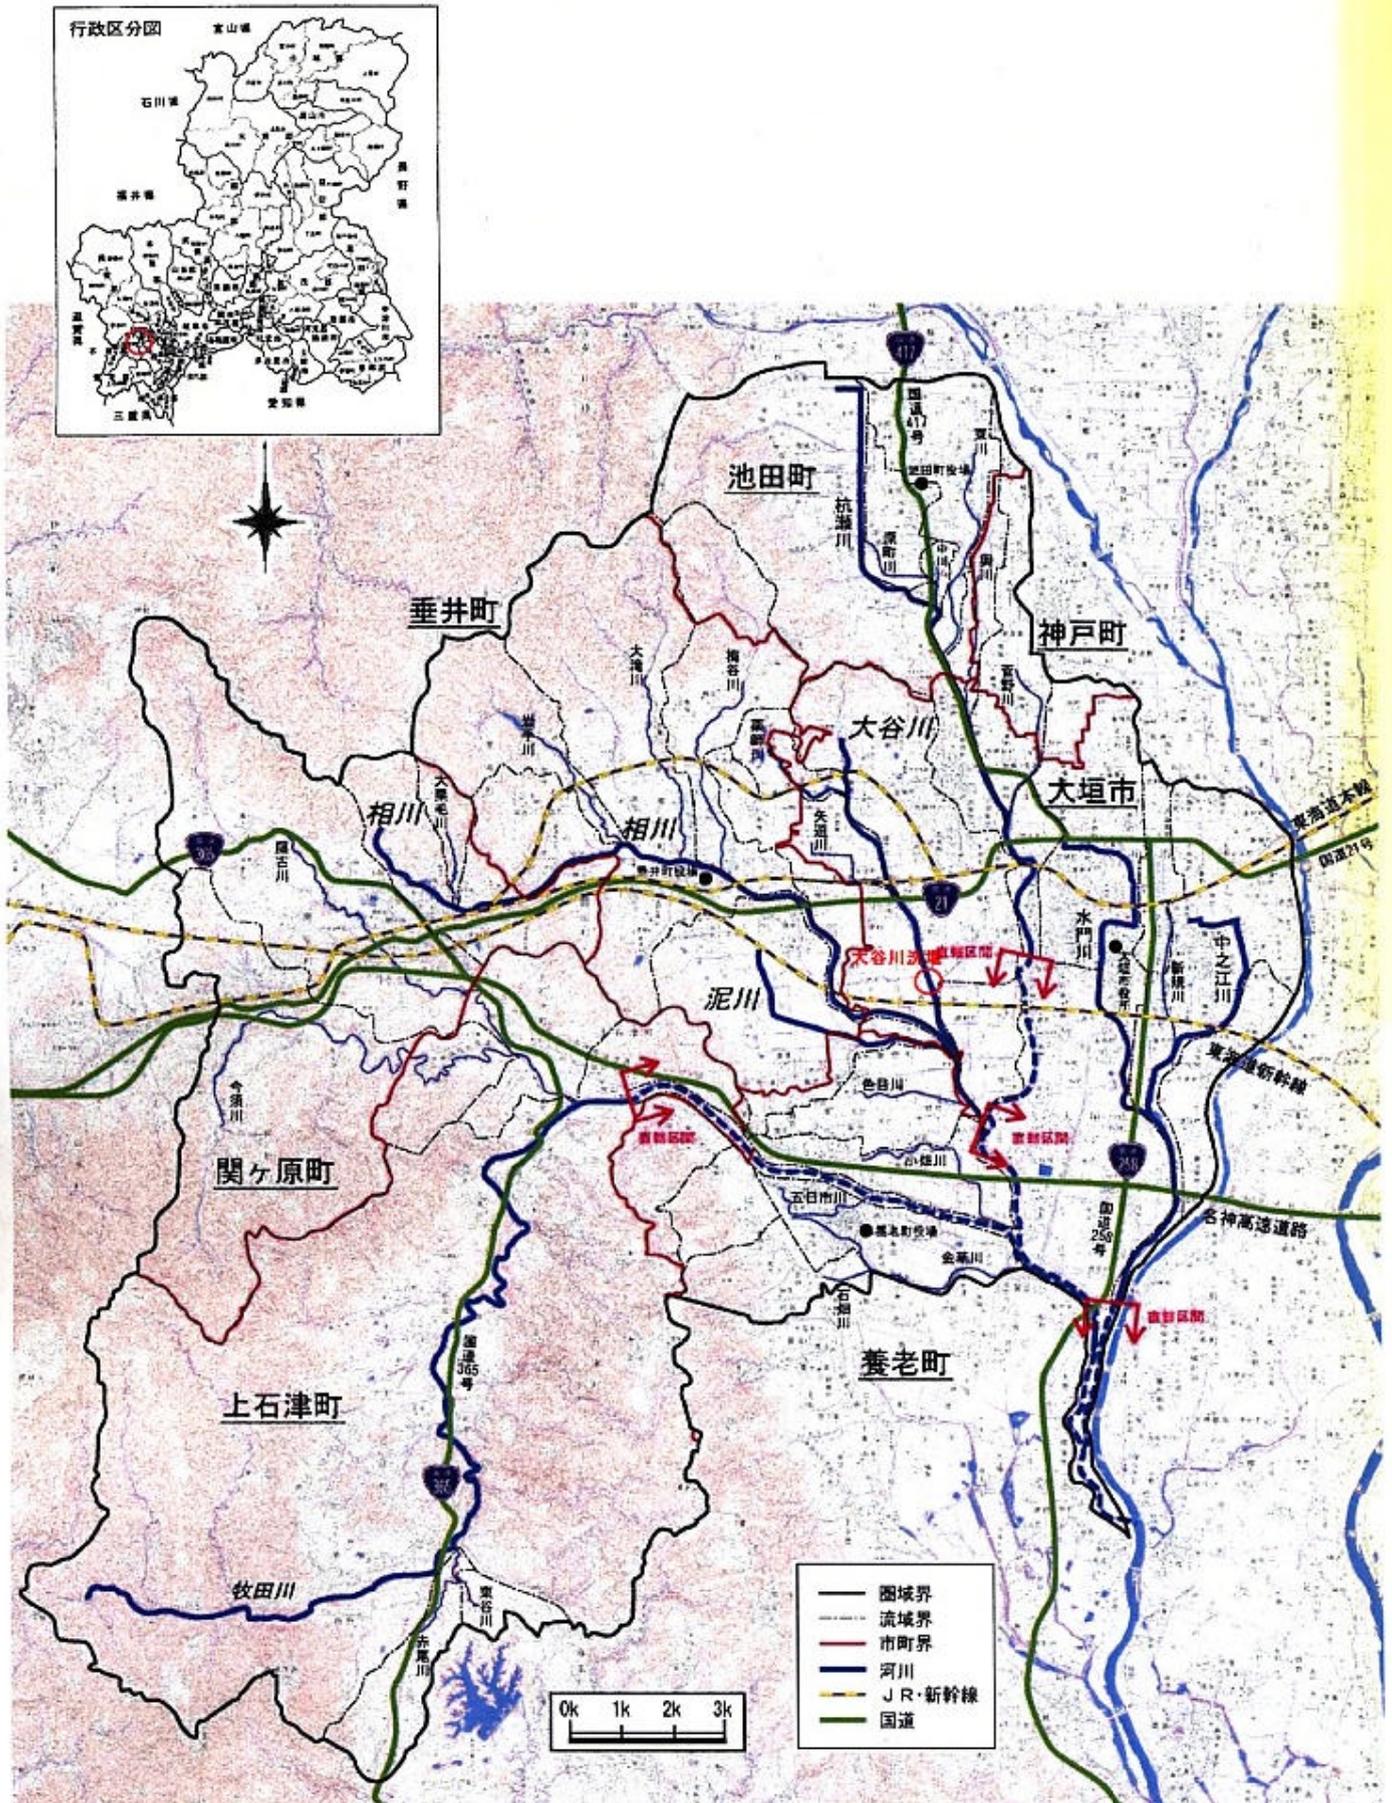
図-1.1.3 牧田川圏域図

牧田川は伊吹山地と養老山地のふもとと養老郡上石津町南西部の山地に源を発し、養老町に入り濃尾平野を流下して支川である相川、杭瀬川と合流し揖斐川に合流する幹川流路延長41.1km、流域面積392.7 km²の一級河川である。

牧田川圏域は岐阜県の南西部に位置し、圏域は大垣市、養老町、上石津町、垂井町、関ヶ原町、神戸町、池田町の1市6町に係り、その土地利用は森林が約49%、水田や畑地等の農地が約22%、宅地が約11%である。

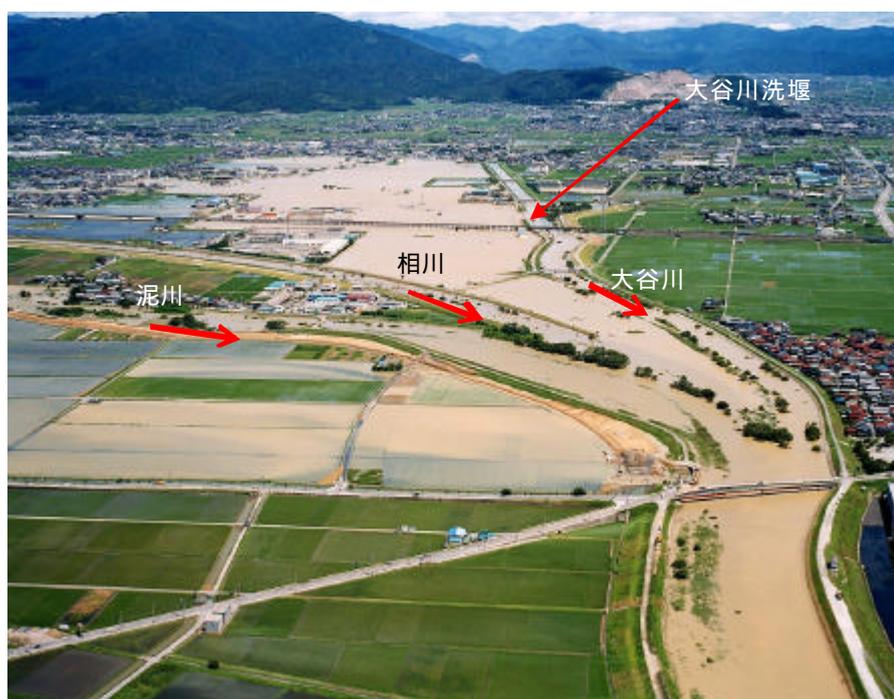
平成14年7月10日台風6号豪雨洪水による浸水状況

西日本南海上を北東に進む台風 6 号が 9 日から接近し、梅雨前線を刺激したことも重なって、根尾雨量観測所では 10 日 1 時に 1 時間降雨量 111 mm を記録するなど、岐阜県西部で記録的な豪雨となった。このため、河川からの越流及び大谷川洗堰からの越流により、浸水戸数は 714 戸にのぼり、大きな災害となった。この水害により、大垣市に災害救助法が発動された。

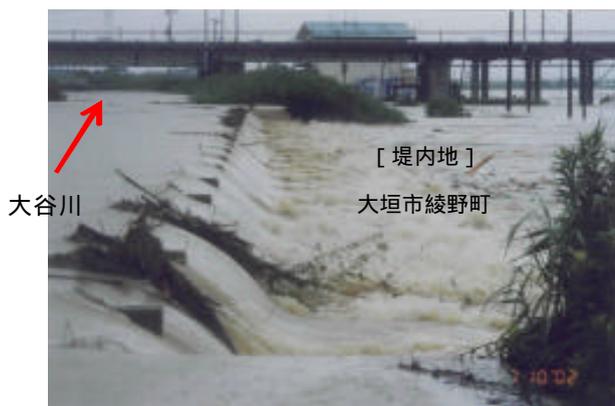
大谷川洗堰越流状況 (平成14年7月10日)

また、相川に合流する大谷川においては、昭和29～33年、大垣市綾野町地先右岸に110mに渡り周辺の堤防より低く洗堰が設置された。その後、流域内の市街化に伴い住家への被害が増大したことにより、昭和55年度に洗堰をTP.7.20mからTP.7.80mに嵩上げした。

洗堰においては設置された昭和33年から平成14年までの過去45年間に15回の越流を記録している（表-1.2.2）。この内訳は、設置から昭和55年の洗堰嵩上げまでの23年間に10回、嵩上げから平成14年までの22年間に5回の越流を記録しており、近年、大きな浸水被害としては、昭和58年9月、平成2年9月、及び平成14年7月に発生している。

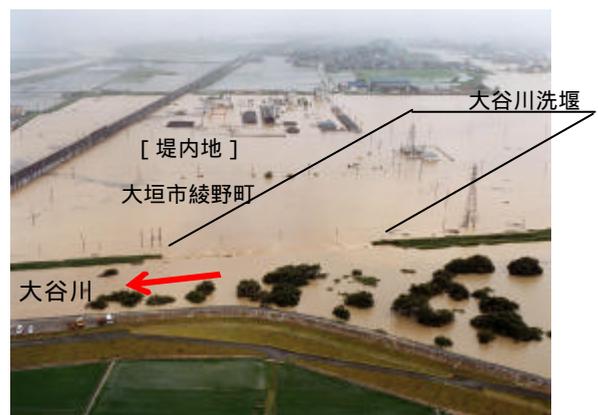
大谷川洗堰越流による浸水状況
(平成14年7月10日)

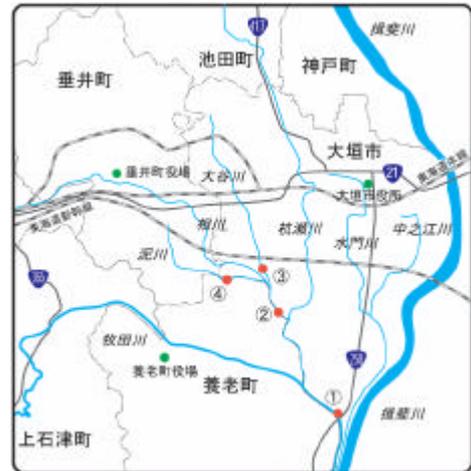
図 - 1.2.3 水質観測地点位置図

岐阜県により相川水質基準地点(綾里)にて、大垣市により大谷川水質基準点(中之曾橋)、及び相川合流後の杭瀬川水質基準点(横首根橋)、養老町により泥川水質基準点(住吉用水堰)において各々水質の観測が行われており、近年の水質観測結果を図 - 1.2.4 に示す。

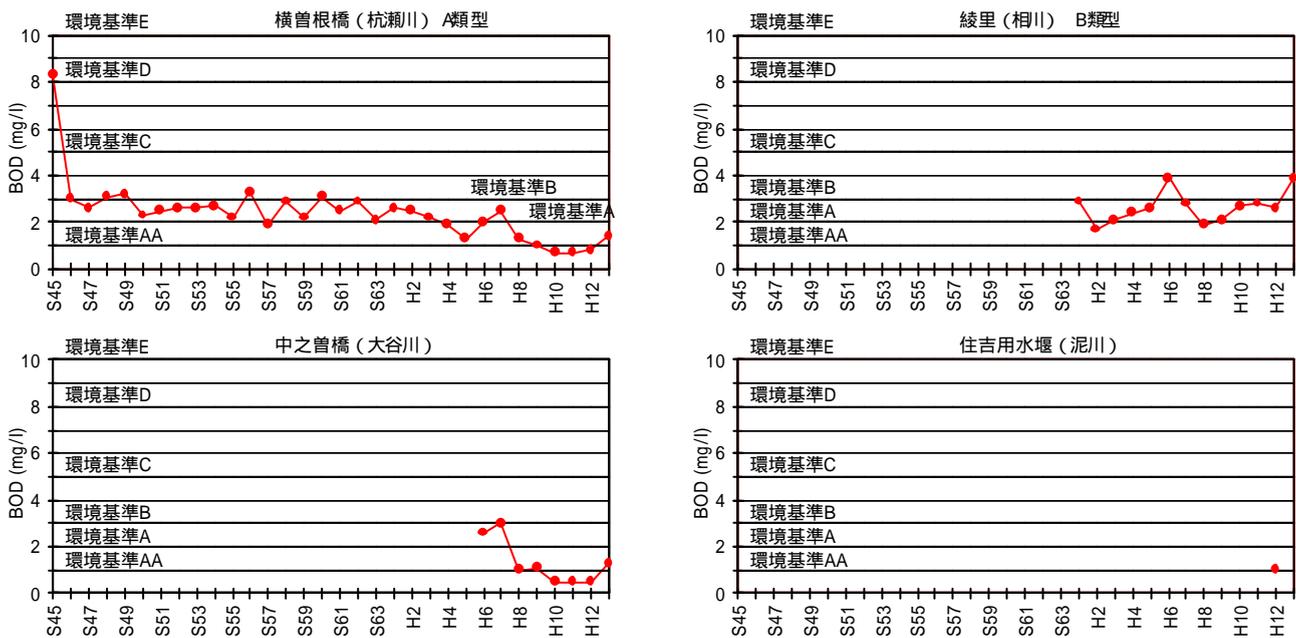
図 - 1.2.4 相川、大谷川、泥川水質調査結果 (BOD 値)

相川の近年における水質の状況は、平成6、7年には、BOD 値が他の年度に比べ高く水質が悪い時期があったが、最近は比較的良好な状態にある。

大谷川、泥川では、環境基準の指定はされていないが、環境基準 AA 類型相当の良好な水質が保たれている。

データの出典、 : 大垣市河川調査経年変化
 : 岐阜県健康福祉環境部 水質調査結果報告書
 : 養老町河川水質調査 (H12.5, H12.7)

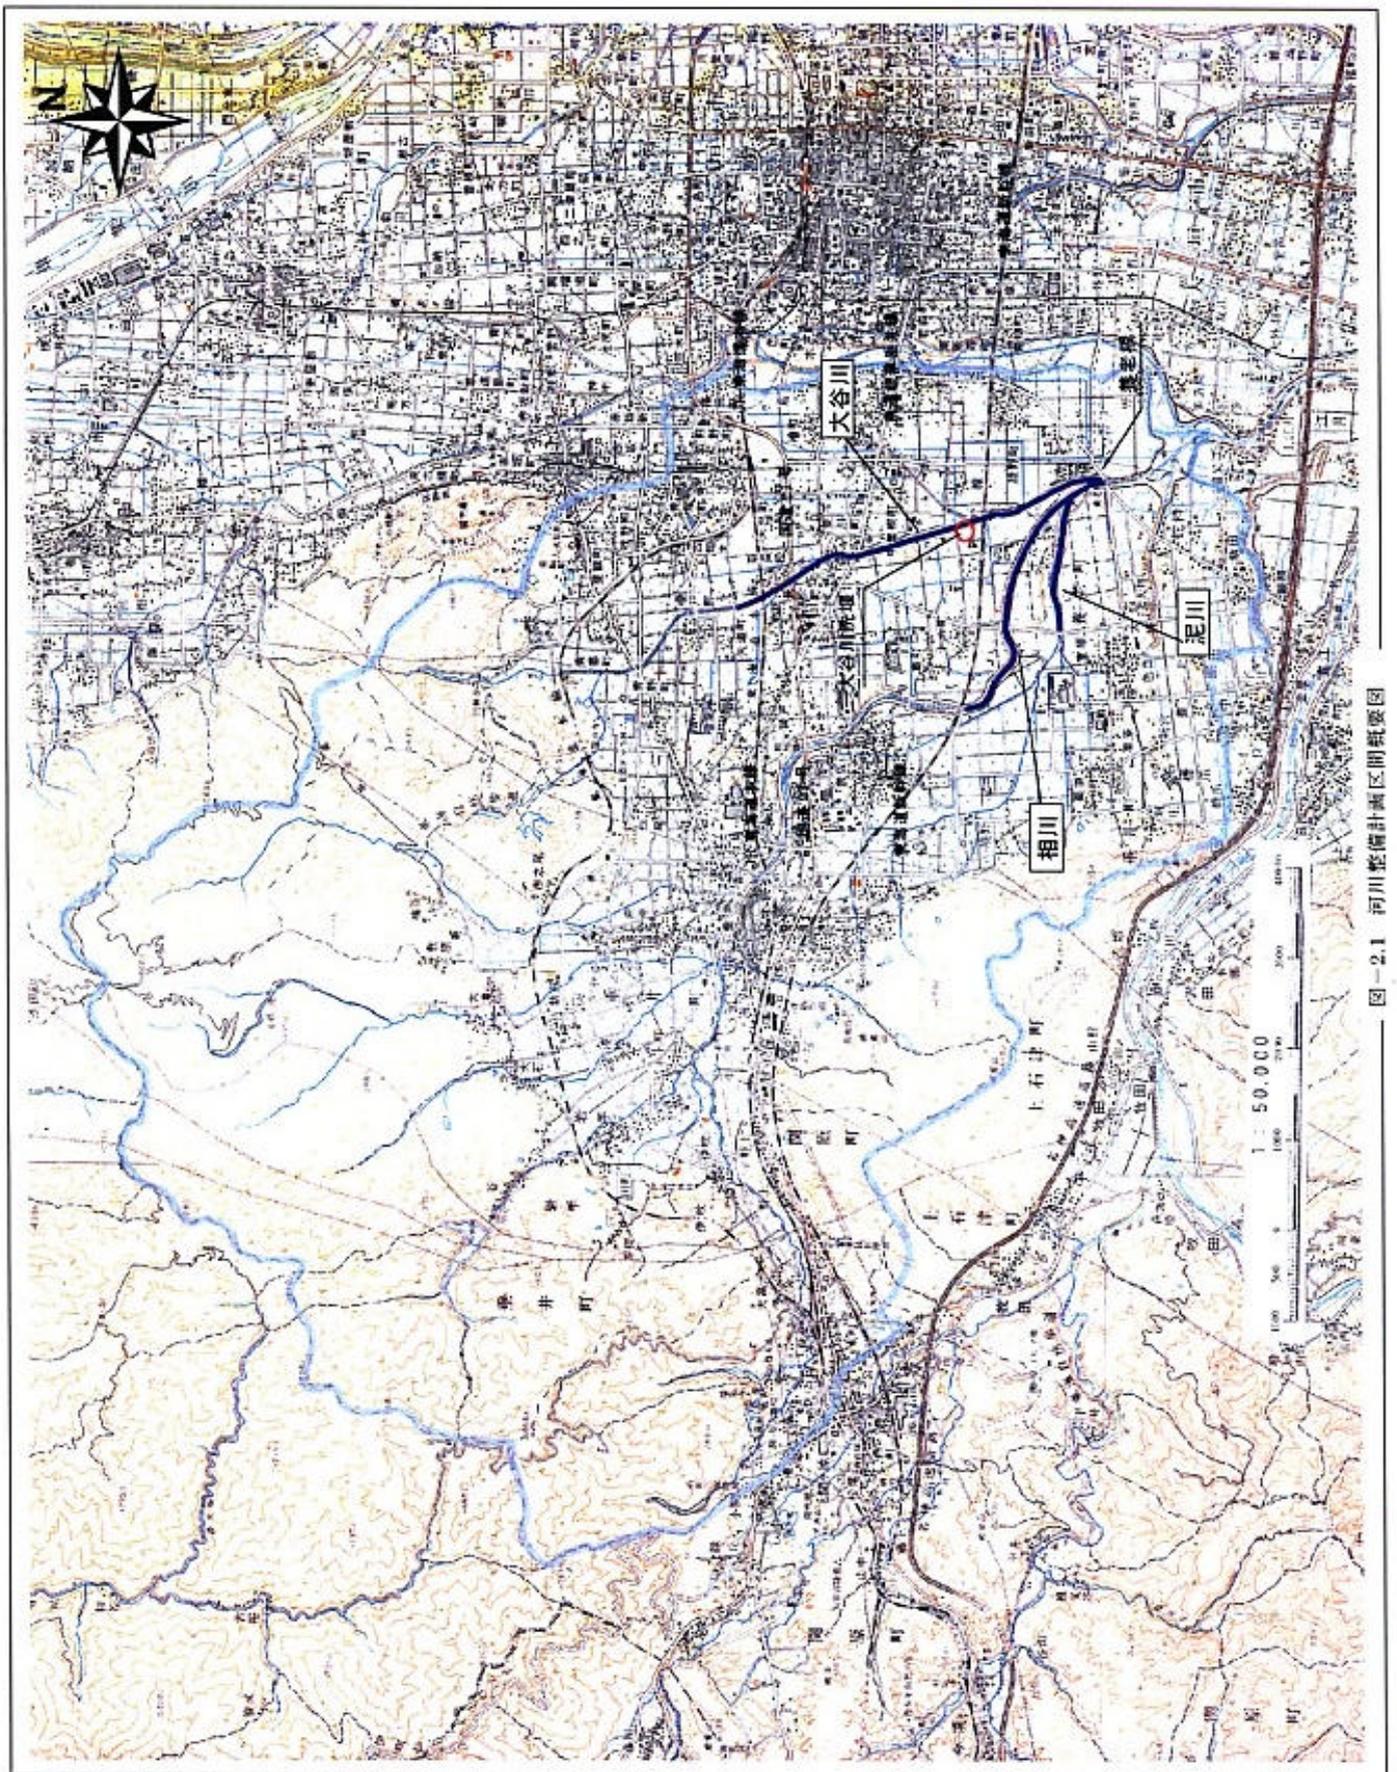
图-2.1 河川整備計画区間概観図

河川整備計画における整備目標は、揖斐川、牧田川や杭瀬川の改修と徳山ダムが平成19年度を目途に完成することにより、相川、大谷川、泥川の抜本的な改修が可能となることから、相川、大谷川、泥川において、近年甚大な被害を及ぼした平成14年7月台風6号豪雨に対し、大谷川洗堰からの越流を無くすことにより住家への浸水被害を解消する河川整備を行うことを目標とする。

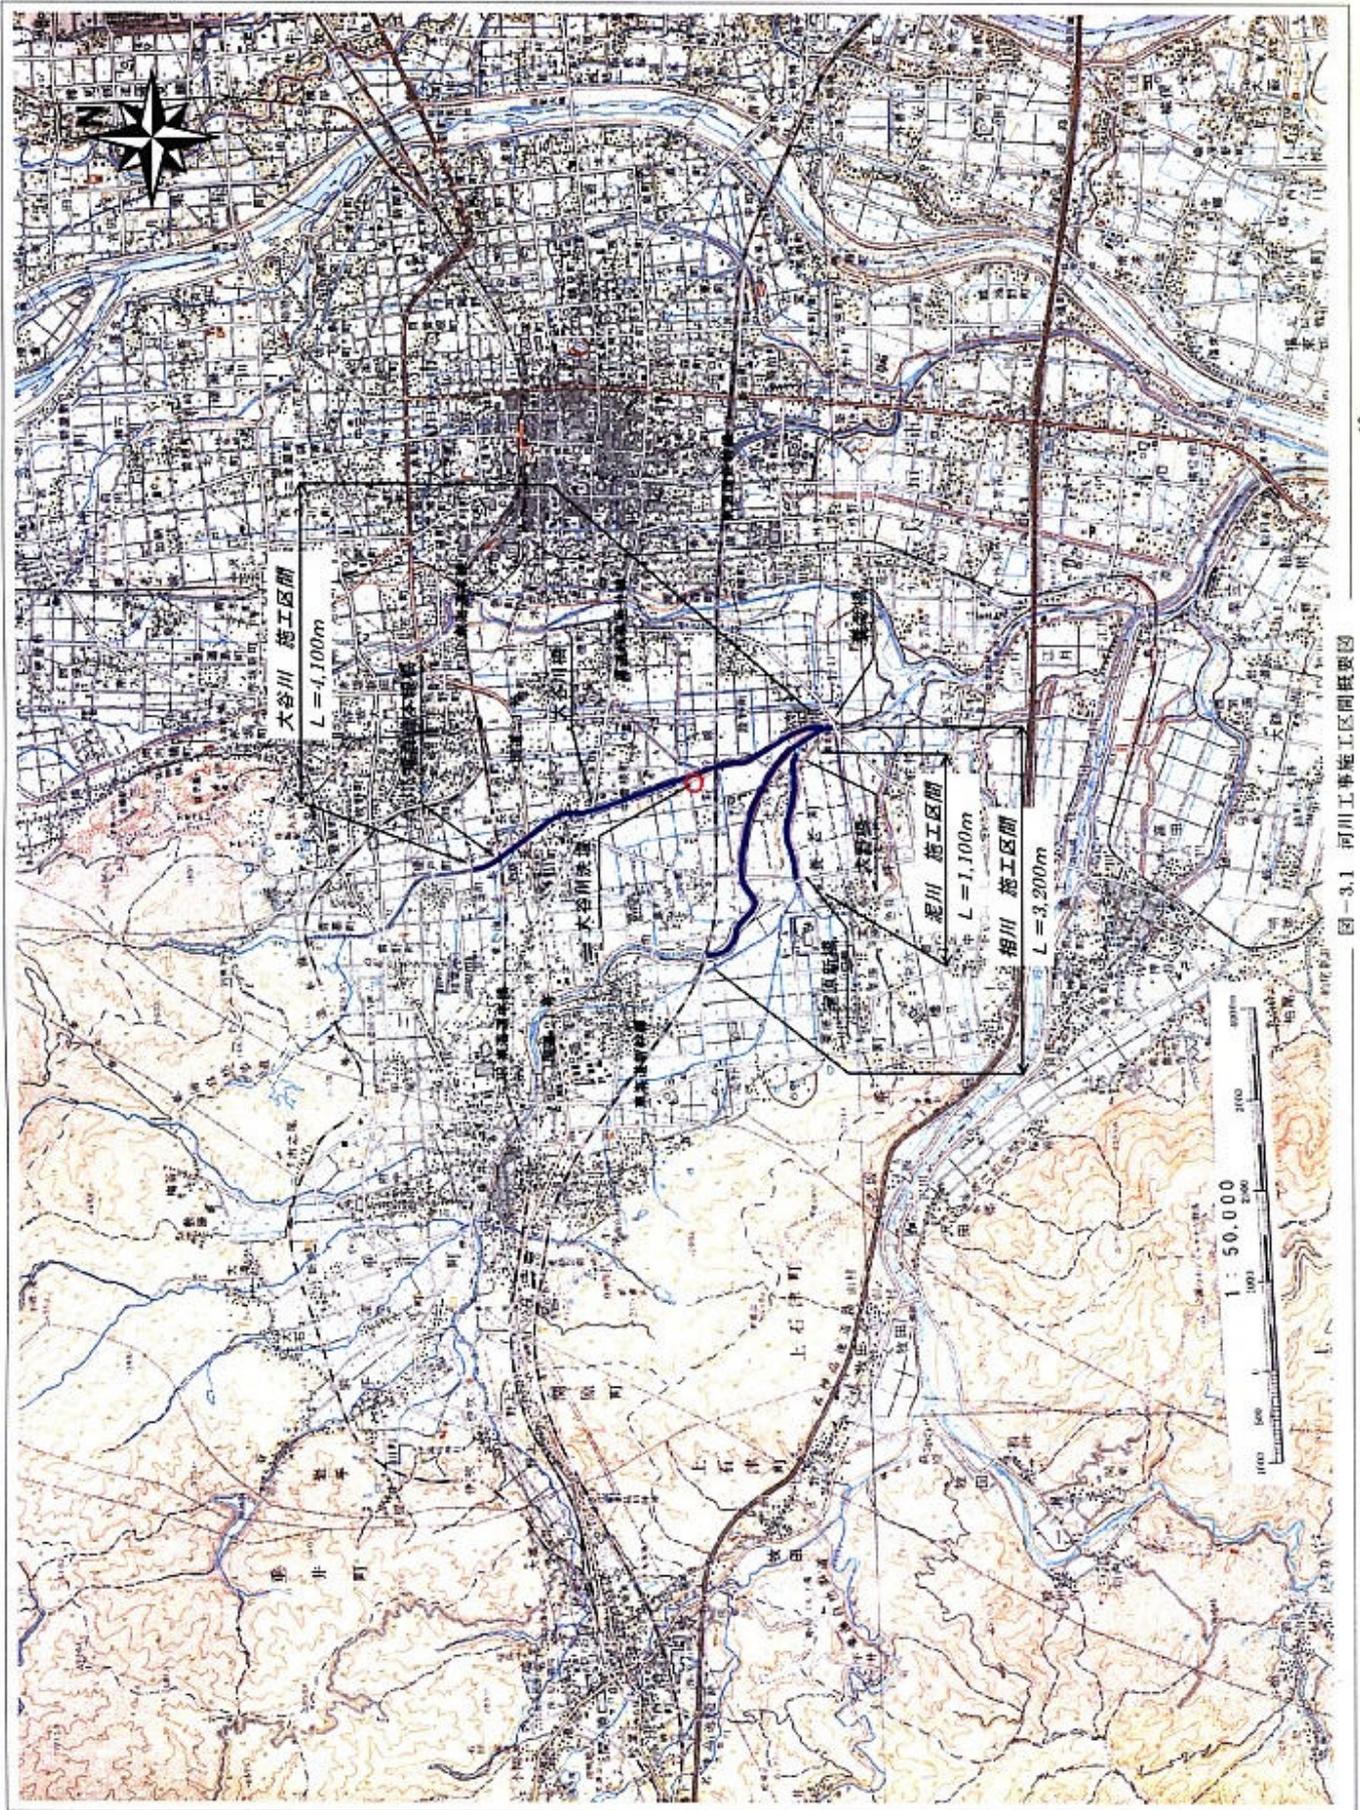
図-3.1 河川工事施工区間概略図

本計画による改修工事区間を表-3.1、図-3.1に示す。

河道改修は堤防整備を主に行うが、現況河道を極力尊重し、河床などを大きく改変することのないよう配慮する。

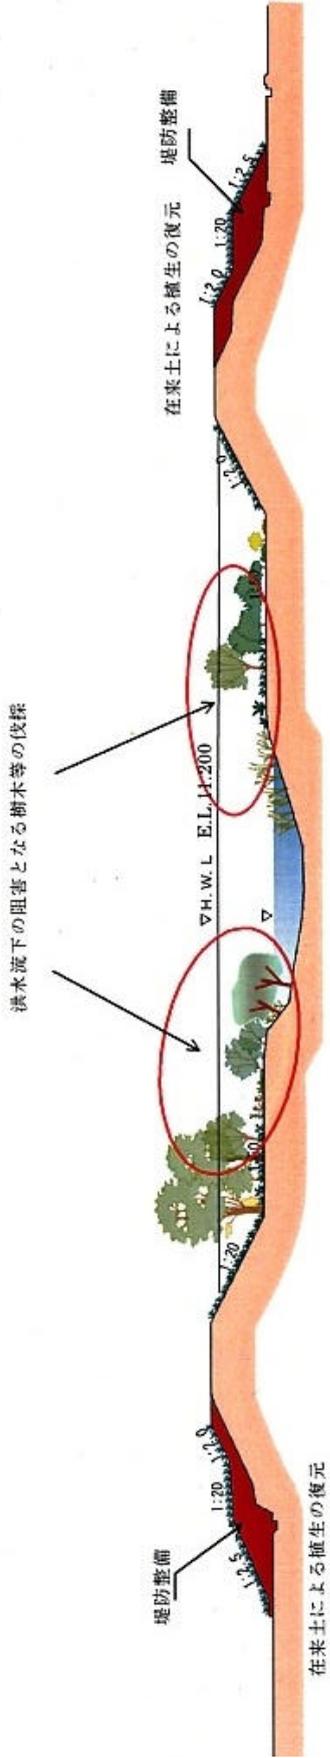
図-3.2.1 整備イメージ図(相川)
※計画横断形状は、必要に応じて変更することがある

現在有している豊かな河川環境
の維持・保全に努める。

相川 9.0k 付近

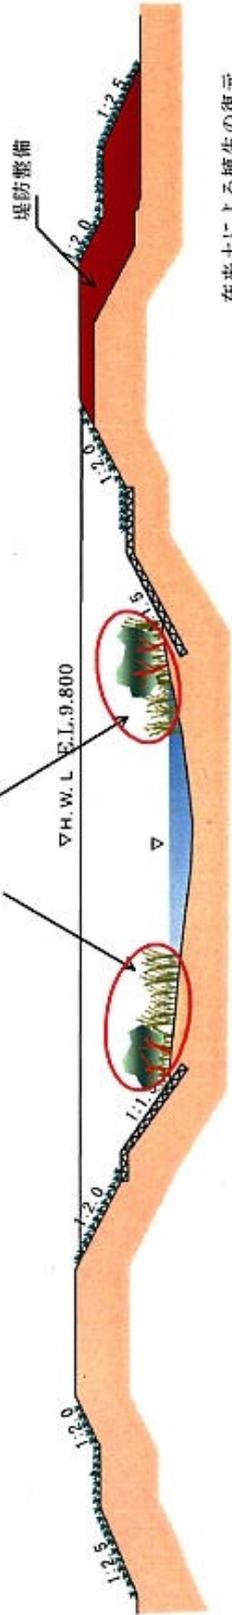
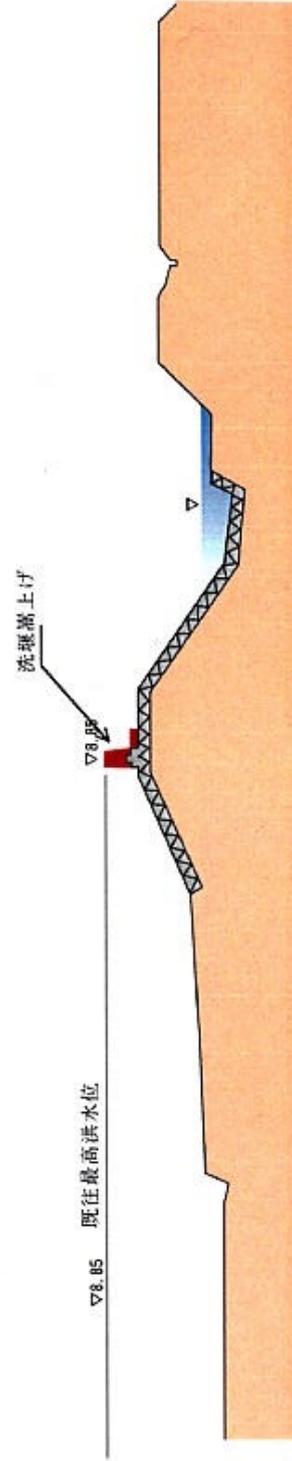
図-3.2.2 整備イメージ図(大谷川)

現在有している豊かな河川環境の維持・保全に努める。

大谷川 1.0k 付近

洪水流下の障害となる樹木等の伐採

在来土による植生の復元

大谷川洗堰(1.5k)付近

※計画横断形状は、必要に応じて変更することがある

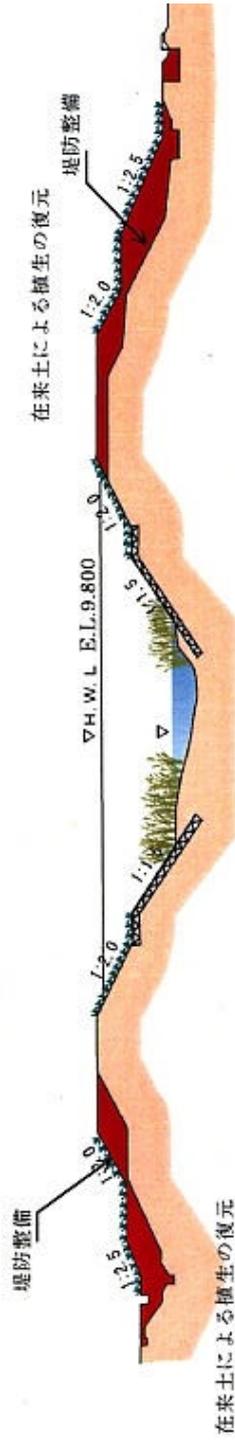
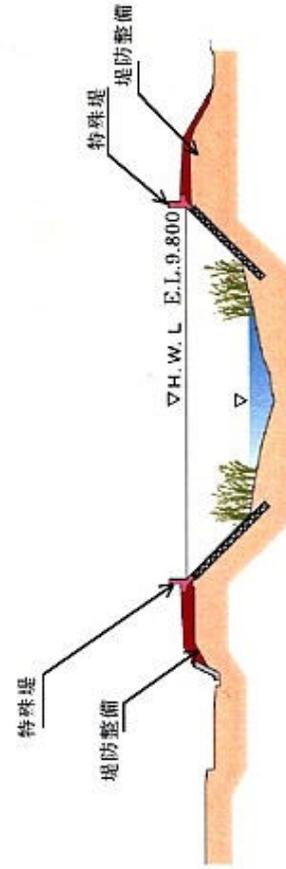
図-3.2.3 整備イメージ図(大谷川)

現在有している豊かな河川環境の維持・保全に努める。

大谷川 2.5k 付近

大谷川 3.0k 付近

※計画横断面形状は、必要に応じて変更することがある

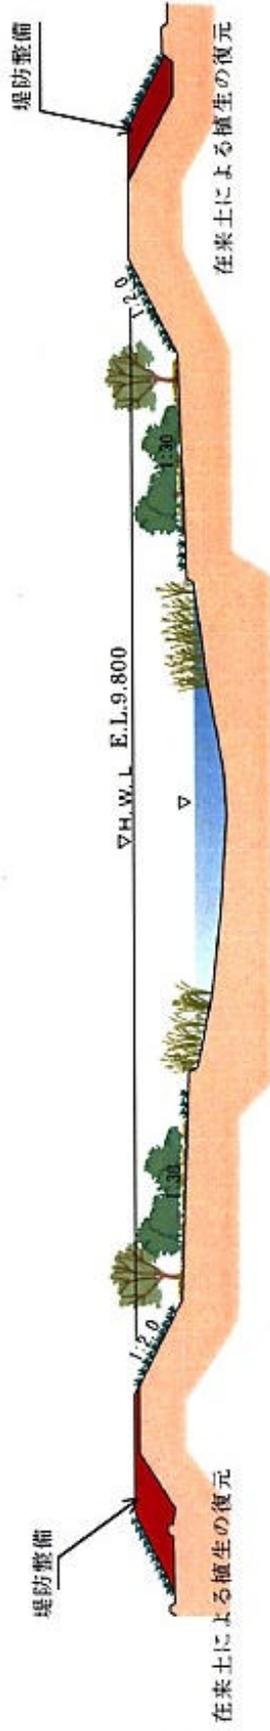
図-3.2.4 整備イメージ図(泥川)

泥川 1.5k 付近

現在有している豊かな河川環境
の維持・保全に努める。

※計画横断形状は、必要に応じて変更することがある
