原子力発電所の再起動に関する意見

平成24年6月21日
岐阜県震災対策検証委員会
原子力分科会専門部会

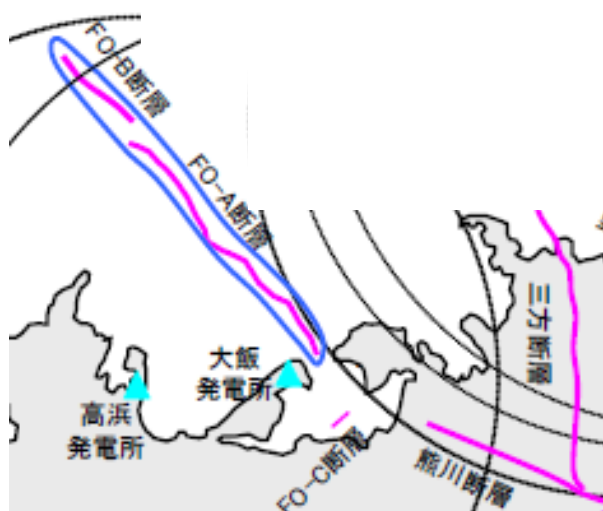
(関西電力大飯発電所周辺の活断層 [関西電力 HP より])

大飯原発の敷地内の破砕帯については、過去の耐震バックチェックにおいて、後期更新世以降に活動したものではないと評価されているところであるが、この 6 月に、新たに大学の地震学者から、「大飯原発周辺にある海底活断層が動くとき敷地内の破砕帯も連動して動く可能性がある。原子炉直下を通る破砕帯もあり、詳しく調査すべきだ」との問題提起を受けた。

同様の指摘を受けた敦賀発電所においては、活断層に連動して敷地内の破砕帯が動く可能性の調査をしており、大飯発電所においても敷地内の破砕帯について早急に調査を行う必要があると考える。
