## 高浜発電所 3 号機の定期検査開始

2026 年 4 月 3 日  
関西電力株式会社

## 高浜発電所3号機 第28回定期検査の概要

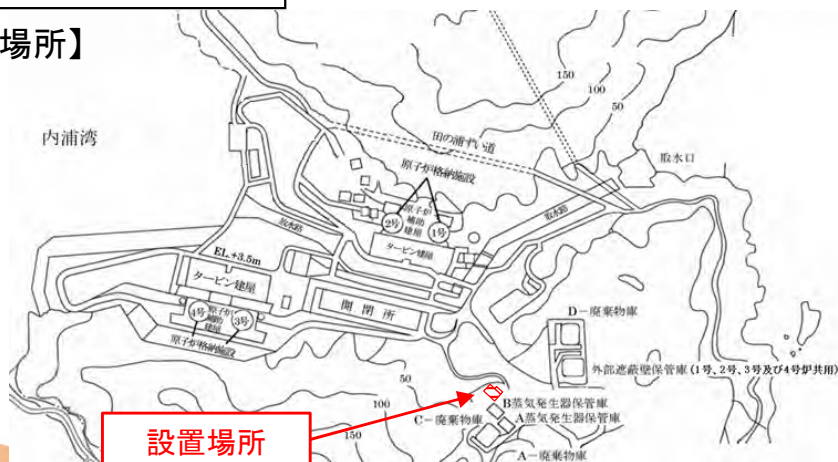
### 【設置場所】

| 蒸気発生器保管庫 |

【保管対象物】

- ・高浜発電所 3、4号機の旧蒸気発生器
- ・工事廃材（支持構造物他）

工事にあたっては、仮開口部、仮設レールおよび仮設揚重設備を設置し、搬出入を行います。また、旧蒸気発生器については、新たに設置する3、4号機共用の蒸気発生器保管庫に保管します。

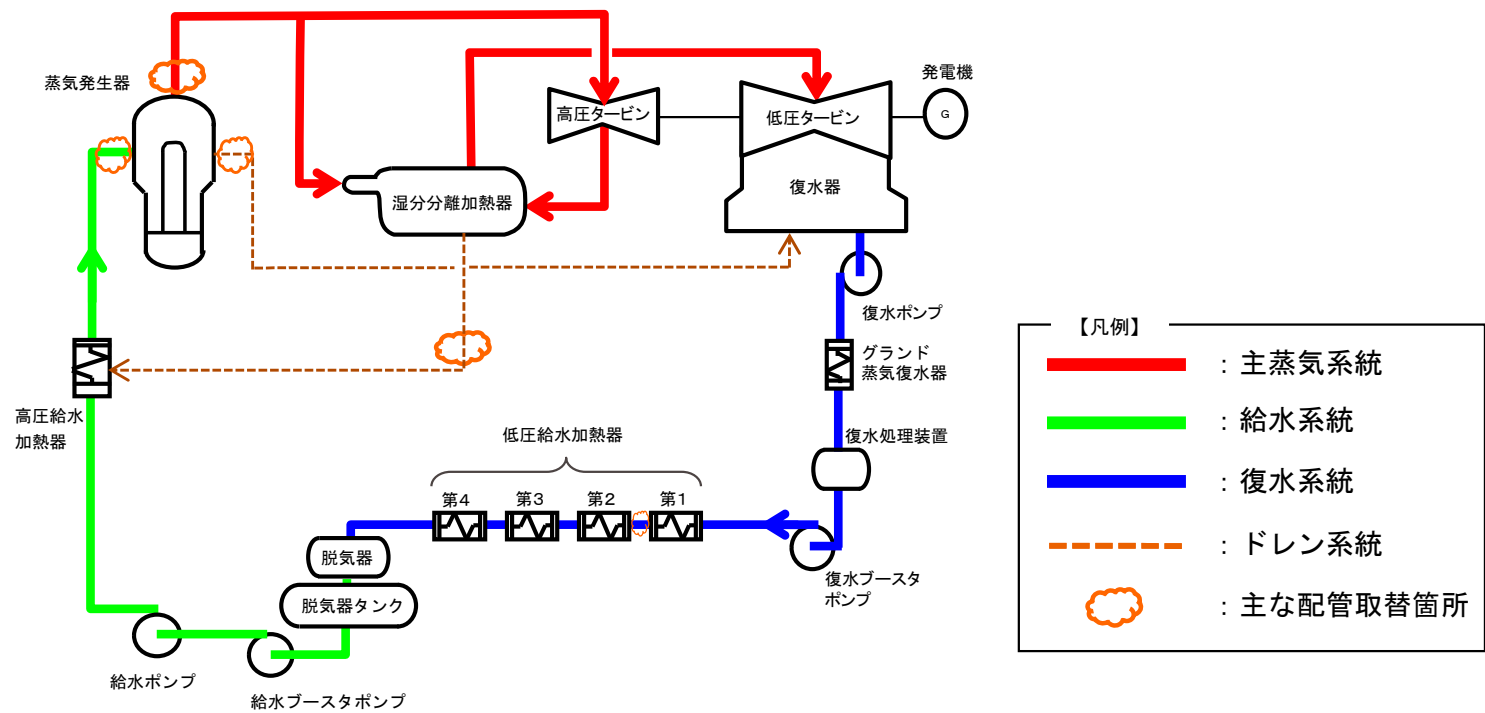
<系統別概要図>

図－４ ２次系配管の保全対策

合計 4 1 6 箇所について超音波検査（肉厚測定）を実施します。

合計 6 6 箇所について配管の取替えを実施します。

### 2. 2次系配管の保全対策 (図－4 参照)

当社の定めた「2次系配管肉厚の管理指針」に基づき、2次系配管の416箇所（主要点検部位：299箇所、その他部位：117箇所）について超音波検査（肉厚測定）を実施します。

また、配管取替え時の作業性を勘案した部位58箇所、今後の保守性を考慮した部位8箇所の合計66箇所を炭素鋼または耐食性に優れたステンレス鋼の配管に取り替えます。
