## 第2章 基本点検要領(15m未満)

基本点検は、15m未満の橋梁を対象とする定期点検である。点検方法は、国が定める「道路橋定期点検要領」(令和6年3月 国土交通省道路局)に準拠することを基本とする。

### 5.1 道路橋毎の健全性判定までの流れ

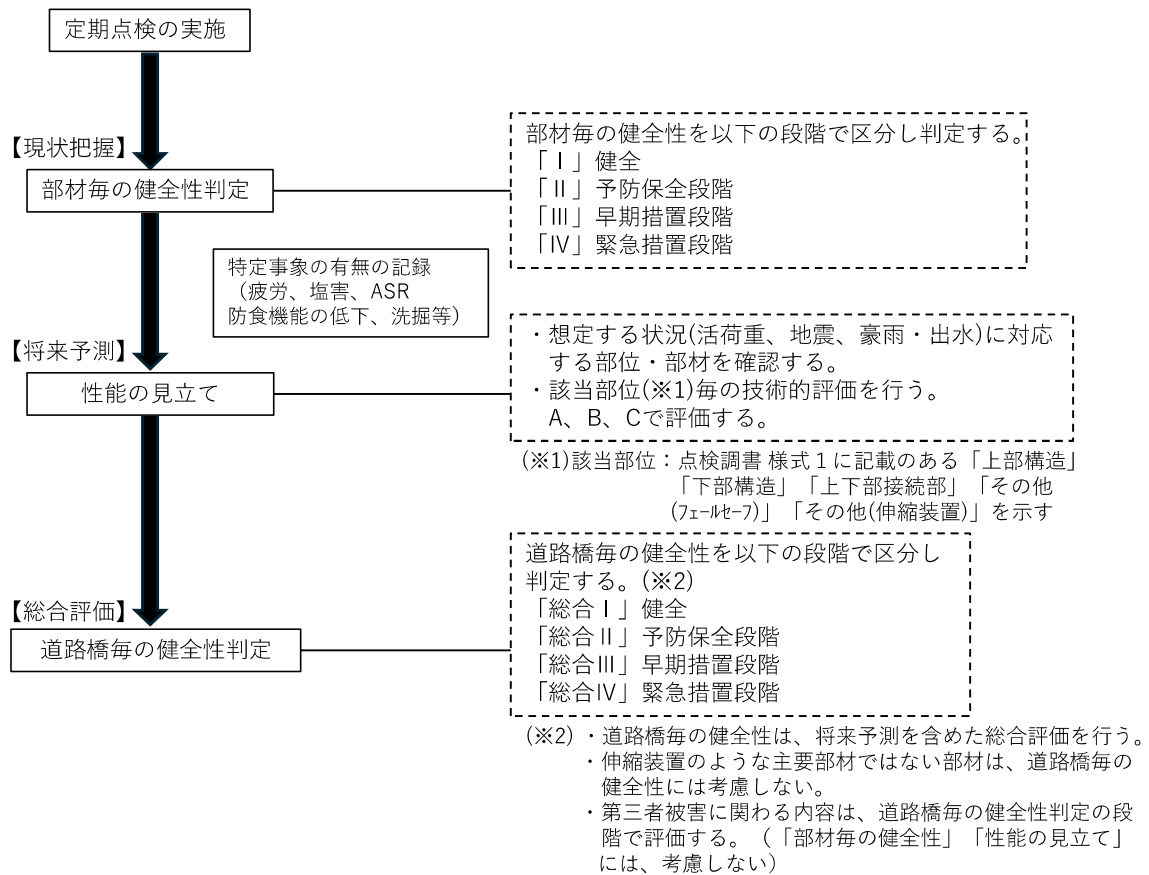
図1 道路橋毎の健全性判定までの流れ

点検では、現時点の部材毎の健全性の判定と将来予測による性能の見立てをそれぞれの視点で行い、これらの結果を総合的に判断して道路橋毎の健全性を判定する。なお、性能の見立ては、将来を予測した評価が求められるため、部材毎の現時点の健全性に特定事象の情報も考慮して評価する。また、第三者被害に関わる内容は、部材毎の健全性は損傷程度を判定するため、道路橋毎の健全性判定の段階で評価する。道路橋毎の健全性判定までの流れを図1に示す。

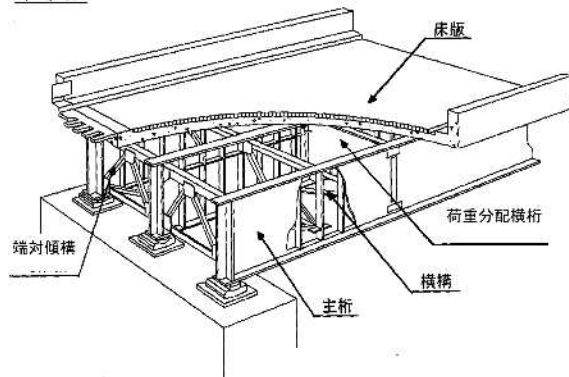
### 鋼鈑桁

- 主 桁・・・死荷重、活荷重などの鉛直荷重を支持し、上下部接続部（支承）に伝達する部材
- 床 版・・・死荷重、活荷重などの鉛直荷重を支持し、主桁に伝達する部材
- 主 構・・・死荷重、活荷重などの鉛直荷重及び地震などの水平荷重を支持し、上下部接続部に伝達する部材
- 荷重分配横桁・・・主桁が支持する荷重を隣接する主桁に分配する部材
- 支点上横桁・・・死荷重、活荷重などの鉛直荷重及び地震などの水平荷重を支持し、上下部接続部（支承）に伝達する部材
- 端対傾構・・・死荷重、活荷重などの鉛直荷重及び地震などの水平荷重を支持し、上下部接続部（支承）に伝達する部材
- 中間対傾構・・・地震などの水平荷重を支持し、各部材に所定の機能を発揮させるために断面的な形状を保持する部材
- 横 構・・・地震などの水平荷重を支持し、各部材に所定の機能を発揮させるために平面的な形状を保持する部材
- 支 承・・・上部構造に作用する死荷重、活荷重などの鉛直荷重、地震などの水平荷重を支持し、下部構造に伝達する部材
- ゲルバーヒンジ部・・・上部構造（吊り桁）に作用する死荷重、活荷重などの鉛直荷重、地震などの水平荷重を支持し、上部構造（受け桁）に伝達する部材
- 下部構造本体・・・上下部接続部からの荷重を直接支持し、地盤に伝達する部材
- 基 礎・・・橋台や橋脚を支え、荷重を地盤に伝達する部材

図3 各部材の名称 (その1)

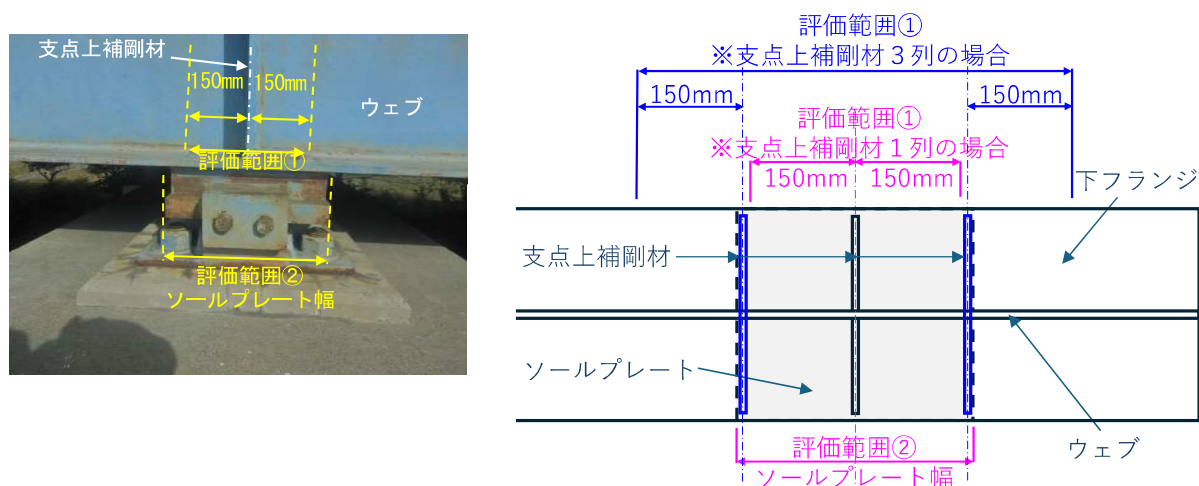
図 5 上下部接続部として扱う範囲の例

支点上補剛材やその付近のウェブは、ウェブを介して伝達された荷重を支承部に円滑に伝達する機能を担う部材であるため、「上下部接続部」として評価する。

評価する部材は、支点上補剛材とウェブとし、ウェブの評価範囲は、「評価範囲①：支点上補剛材を中心に両側 150mm 幅」と「評価範囲②：ソールプレート全幅」のうち、大きい方を目安とする。なお、支点上補剛材が 2 列以上配置されている場合は、外側の支点上補剛材から両側 150mm 幅を評価範囲①の目安とする。

評価範囲①と評価範囲②のうち、大きい方をウェブの評価範囲とする

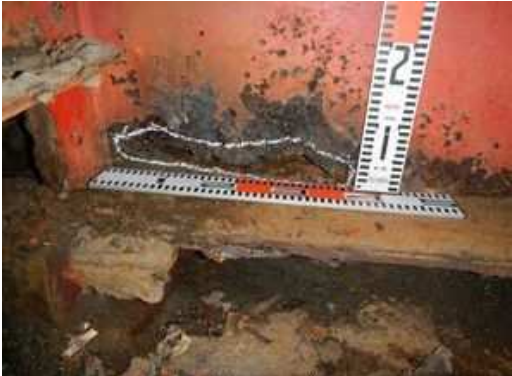
| 構成要素 | 上部構造、上下部接続部 | 対象部材 | 主桁・支点上補剛材 |
|---|---|---|---|
| 評価における留意点 | <ul style="list-style-type: none"> <li>・支点上補剛材や補剛材付近のウェブは「上下部接続部」で評価する。</li> <li>・主桁や支承に軽微な腐食が発生している程度（健全性Ⅱ程度）であっても、伸縮装置からの漏水や土砂が堆積している場合は、腐食が急速に進展し、機能が停止する恐れがある。（状況写真の下の写真）</li> </ul> | | |
| 損傷の進行性 | 伸縮装置からの漏水、土砂堆積等の継続により腐食が急速に進展する可能性がある。 | | |

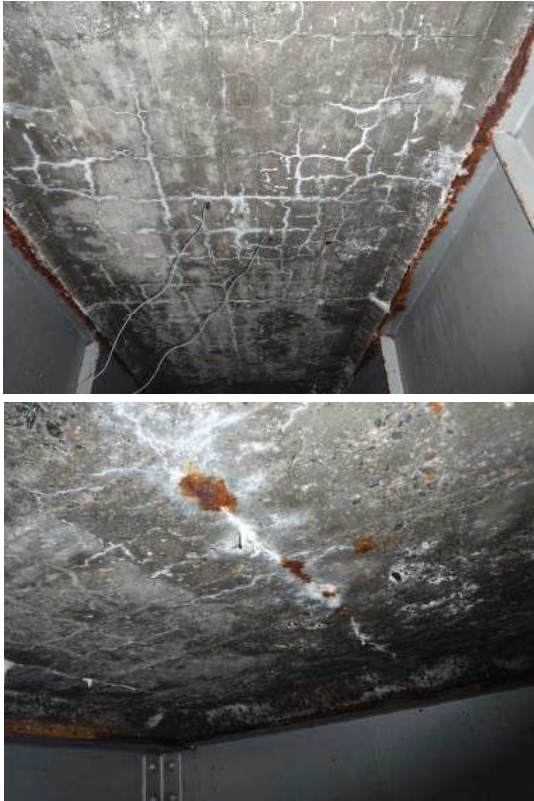
| 構成要素 | 上部構造 | 対象部材 | 床版 |
|---|---|---|---|
| 評価における留意点 | 橋面舗装の状況や橋面防水工の有無なども確認し、床版上面の土砂化の状況も考慮し評価する。 | | |
| 損傷の進行性 | 床版上面の土砂化による水の浸入の継続や大型車通行量の増加等により疲労による劣化が急速に進展する可能性がある。 | | |
| 状況写真 | <p>※ひびわれ幅は大部分が 0.2mm 以上</p> | | |

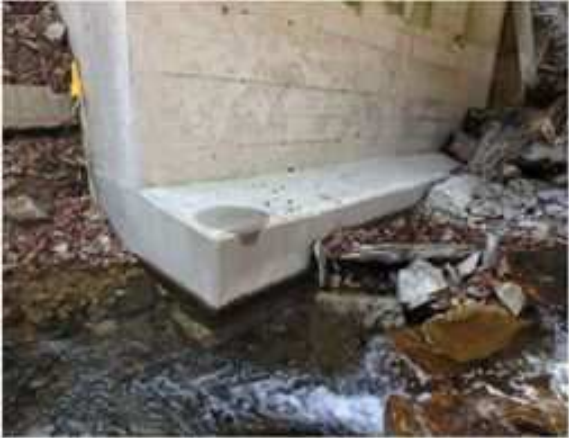
| 構成要素 | 下部構造 | 対象部材 | 基礎 |
|---|---|---|---|
| 評価における留意点 | 基礎の側面が露出していると健全性Ⅲとなるが、基礎の残存根入れ長や洗掘しやすい河川特性などを考慮して評価する。※図 6 参照 | | |
| 損傷の進行性 | 経年変化した濡筋が下部工に位置している場合は、洗掘が急速に進展し、基礎底面が露出して不安定となる可能性がある。※図 7 参照<br>その他、河床勾配が急な場合など、洗掘されやすい河川特性を有している場合は留意が必要である。 | | |

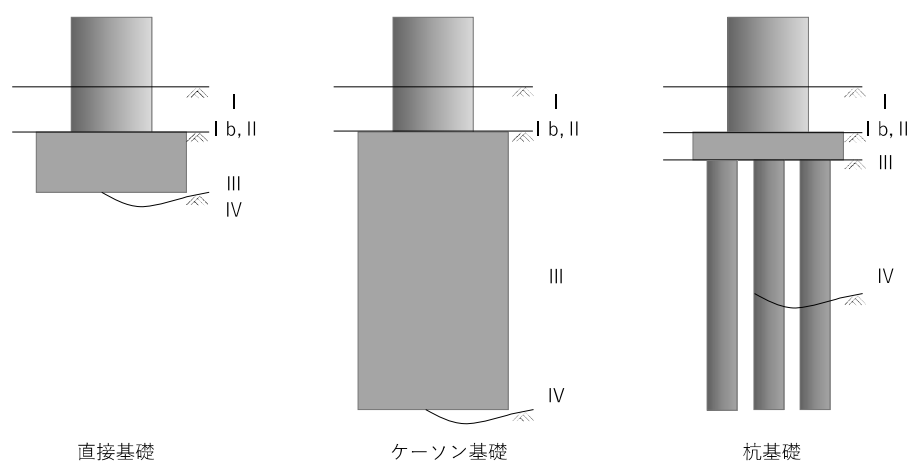
図 6 基礎形式毎の洗掘に対する判定(現行マニュアルより抜粋)

※ケーソン基礎においてⅢ判定となった場合は、地震時の耐力など照査を行い、必要に応じて対策を実施する。

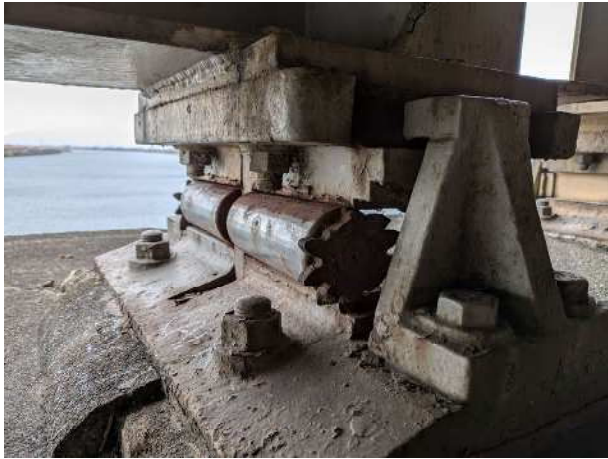
| 構成要素 | 上下部接続部 | 対象部材 | 支承 |
|---|---|---|---|
| 評価における留意点 | <ul style="list-style-type: none"> <li>・荷重伝達機能の低下や温度変化による上部構造の水平移動やたわみによる回転変位などの変位追従機能の低下の可能性を考慮し評価する。</li> <li>・1本ローラー支承の場合、ローラーが脱落することにより荷重伝達機能の喪失に至るため、複数ローラー支承の場合より、緊急性が高い。</li> </ul> | | |
| 損傷の進行性 | 伸縮装置からの漏水による腐食の進行、通行車両の振動等により劣化が急速に進展する可能性がある。 | | |

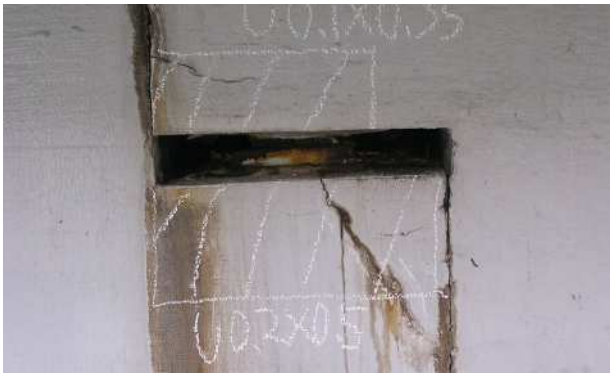
| 構成要素 | 上下部接続部 | 対象部材 | ゲルバーヒンジ |
|---|---|---|---|
| 評価における留意点 | 支承付近や隅角部の変状（斜めひびわれ）等、荷重支持機能の低下の可能性を考慮し評価する。 | | |
| 損傷の進行性 | 伸縮装置からの漏水や通行車両の振動等により劣化が急速に進展する可能性がある。 | | |

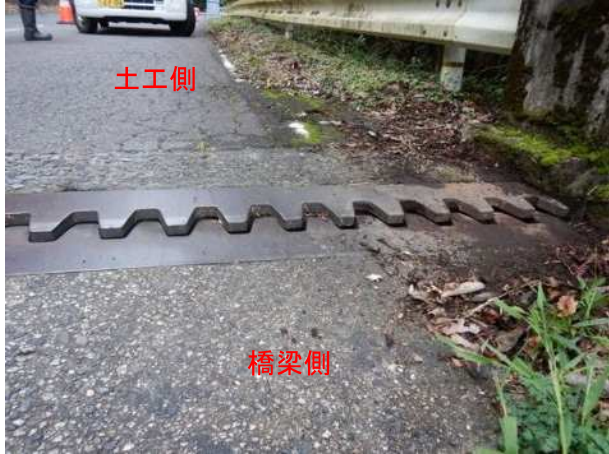
| 構成要素 | その他（伸縮装置） | 対象部材 | 伸縮装置 |
|---|---|---|---|
| 評価における留意点 | <ul style="list-style-type: none"> <li>・ 上部構造の温度変化による水平移動に対する変位追従機能の低下等を考慮し評価する。</li> <li>・ 伸縮装置の損傷は、橋梁毎の健全性には考慮しない。</li> <li>・ なお、第三者被害の可能性のある損傷は、橋梁毎の健全性で考慮するものとし、部材毎の健全性、性能の見立てでは考慮しない。</li> <li>・ 段差は、橋梁側か土工側かによって原因が異なるため留意する。<br/>例：橋梁側が沈下する段差：支承部の変状など<br/>土工側が沈下する段差：下部工の傾斜など</li> </ul> | | |
| 損傷の進行性 | 支承部の沈下や下部構造の傾斜等により段差、遊間異常等が急速に進展する可能性がある。 | | |

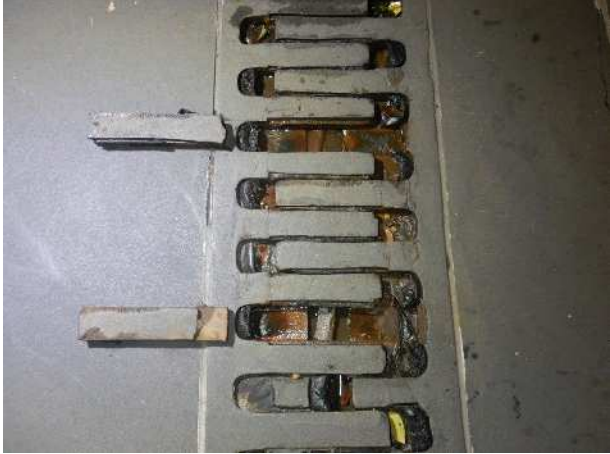
| 構成要素 | その他（伸縮装置） | 対象部材 | 伸縮装置 |
|---|---|---|---|
| 評価における留意点 | <ul style="list-style-type: none"> <li>・ 上部構造の温度変化による水平移動に対する変位追従機能の低下等を考慮し評価する。</li> <li>・ 伸縮装置の損傷は、橋梁毎の健全性には考慮しない。</li> <li>・ なお、第三者被害の可能性のある損傷は、橋梁毎の健全性で考慮するものとし、部材毎の健全性、性能の見立てでは考慮しない。</li> </ul> | | |
| 損傷の進行性 | 支承部の沈下や下部構造の傾斜等により段差、遊間異常等が急速に進展する可能性がある。 | | |

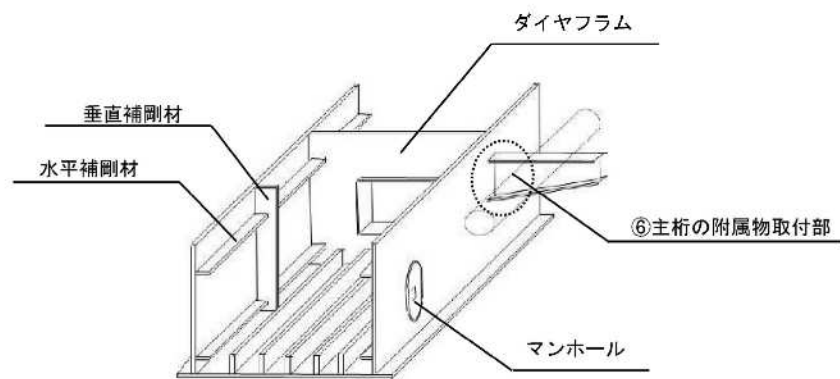
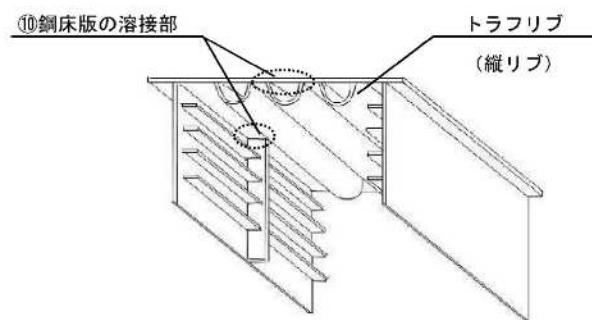
### ■箱桁内部

| ⑨箱桁や鋼製橋<br>脚の内部 | <p>■マンホール継手部や排水管からの漏水により、滞水が生じたり、著しく腐食していることがある。</p> |

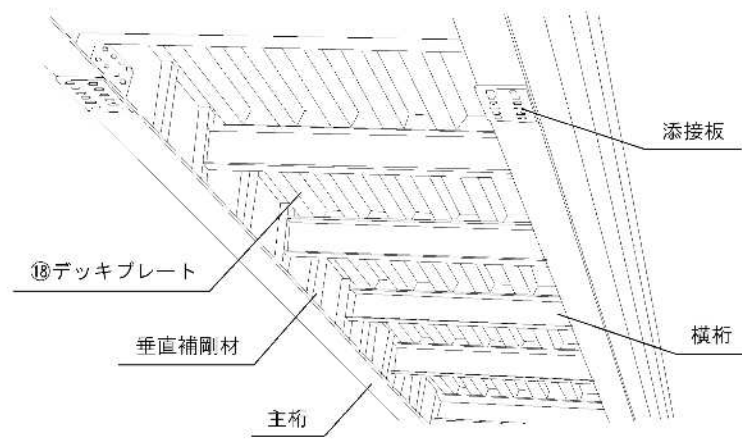
歩道部や床版のデッキプレート

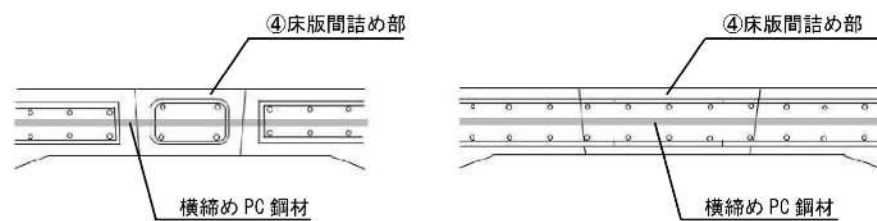
### ■間詰め部

間詰め部と配筋方法の例

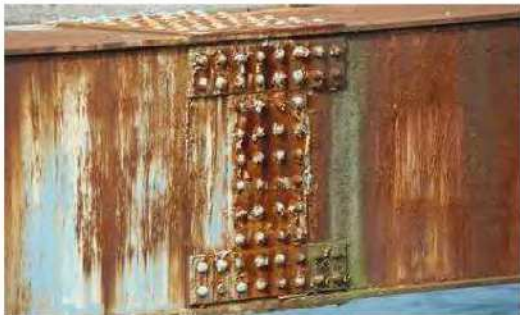
| 鋼部材の損傷 | ①腐食 | 1 / 6 |
|---|---|---|
| | <div>例</div> <p>板厚減少はほとんど生じていない場合でも、広範囲に防食被膜の劣化が進行している場合には、防錆機能が著しく低下しているため、放置すると急速に腐食が進行する場合もある。</p> | |

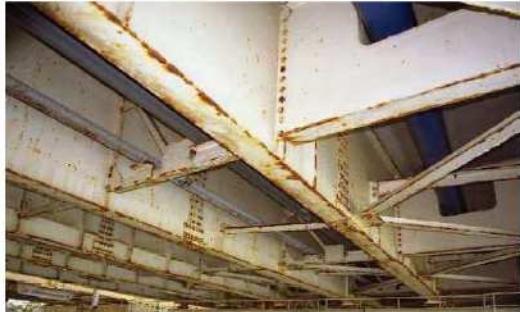
| 鋼部材の損傷 | ①腐食 | 1 / 6 |
|---|---|---|
| | <div>例</div> <p>部分的に著しい防食被膜の劣化や腐食の進行が生じている場合、確認時点では部材の耐力への影響は限定的であっても、原因によっては短時間で局部腐食が著しく進行することもある。</p> | |

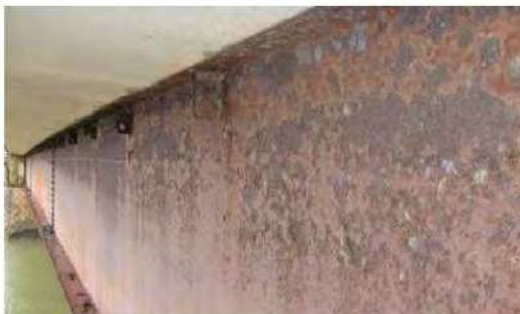
| 鋼部材の損傷 | ①腐食 | 1 / 6 |
|---|---|---|
| | <div>例</div> <p>耐候性鋼材に異常腐食が生じている場合、原因によってはそれが改善されないままに放置すると深刻な板厚減少を生じることもある。</p> | |

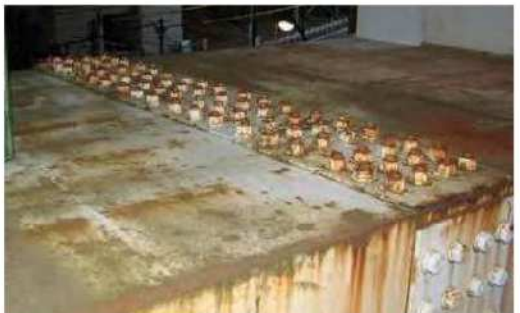
| 鋼部材の損傷 | ①腐食 | 1 / 6 |
|---|---|---|
| | <div>例</div> <p>漏水や滞水のような特定の要因が影響して生じている腐食の場合、環境が改善されないままに放置されると、急速に塗装の劣化や腐食の拡大が生じる可能性もある</p> | |

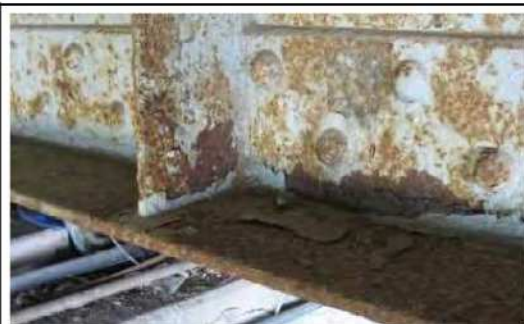
主桁の下フランジとウェブの境界部のように構造的な要因によって塗膜の劣化や腐食の発生が助長されているような場合には、局部的に著しく板厚が減少したり、断面欠損に至ることもある。

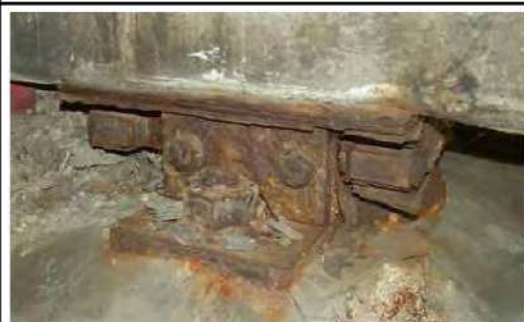
支承部や支点部は環境的に腐食が生じやすく、支承としての機能に影響が生じていることもある。

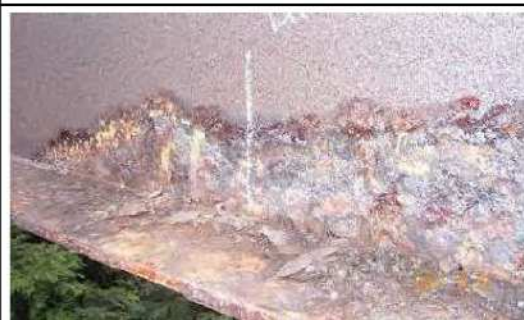
耐候性鋼材では、全体的には保護性錆が生じる条件でも、環境不適合が生じている部位で異常腐食が進行して局部的に断面欠損を生じるなど部材の性能に深刻な影響が及ぶこともある。

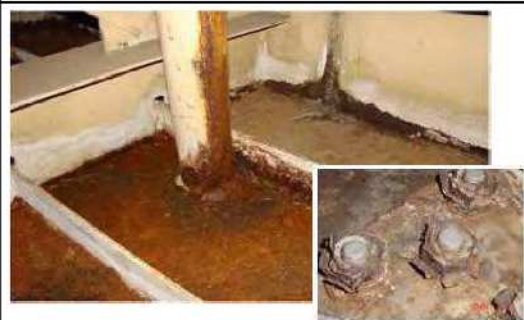
箱桁内部や閉断面部材内部では、雨水の浸入に起因する、漏水や滞水によって、部材外部からは確認できないままに深刻な腐食の進行が生じていることもある。

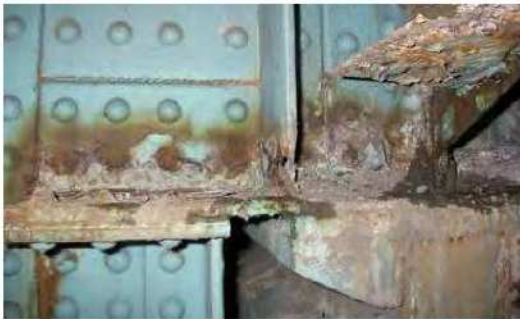
| 鋼部材の損傷 | ①腐食 | 3 / 6 |
|---|---|---|
| | <div>例</div> <p>ゲルバー桁の受け梁などの腐食では、複雑な応力状態となっていることもあり、腐食による断面減少や可動機能の低下などで構造安全性に大きな影響が生じることがある。</p> | |

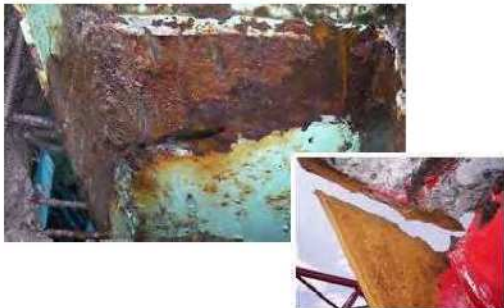
| 鋼部材の損傷 | ①腐食 | 3 / 6 |
|---|---|---|
| | <div>例</div> <p>コンクリート床版を貫通して設置されているトラス橋やアーチ橋の斜材や吊材などで、埋め込まれた内部で著しく腐食が進行していることもある。</p> <p>なお、局部的に著しい断面減少が生じた部材では、大型車の通行に伴う衝撃的な荷重の影響によって破断に至る可能性もある。</p> | |

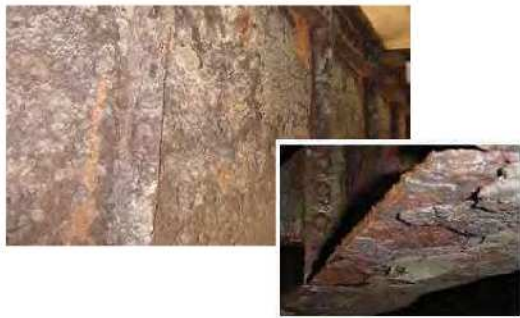
| 鋼部材の損傷 | ①腐食 | 3 / 6 |
|---|---|---|
| | <div>例</div> <p>耐候性鋼材でうろこ状の異常錆が広範囲に広がっている場合、層状剥離で錆の脱落が生じていなくても、既に有効な板厚が大きく減少して耐荷性能に影響を及ぼしている可能性もある。</p> | |

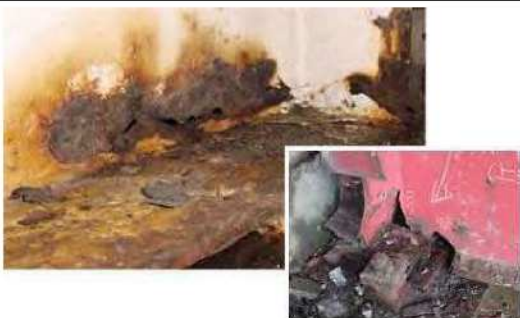
| 鋼部材の損傷 | ①腐食 | 3 / 6 |
|---|---|---|
| | <div>例</div> <p>支点部などの応力集中部位での腐食による断面減少や断面欠損では、その範囲や位置によっては、耐荷性能が大きく低下していることもあり、地震などの作用によって、その位置で部材が破壊したり、部材に座屈が生じて耐荷性能の喪失することもある。</p> | |

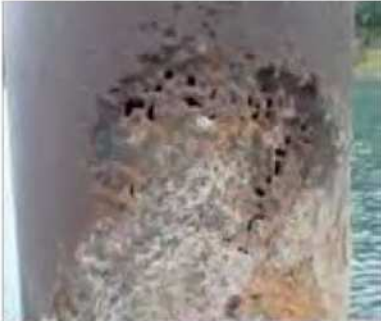
| | <p><b>例</b></p> <p>河川に設置された鋼製パイルベント橋脚では水面近傍部で著しい腐食の進行が生じて、局部的に断面減少を生じたり孔食状に断面欠損することもある。その場合、ベントには大きな軸力が作用しており、地震や洪水の影響によっても突然座屈したり倒壊する危険性もある。</p> |

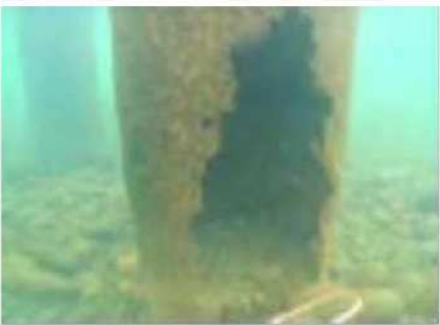
| | <p><b>例</b></p> <p>水中部での腐食は、水面上からは視認できないことがある。また貝殻などの付着物によって、腐食範囲や断面減少の程度あるいは断面欠損しているかどうかは外観では把握できないこともある。</p> |

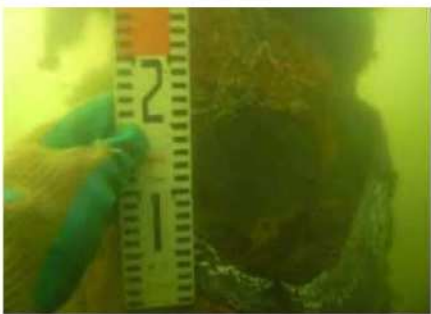
| | <p><b>例</b></p> <p>干潮河川では、塩水の影響によって没水部のある範囲で集中的に腐食が進行していることがある。</p> |

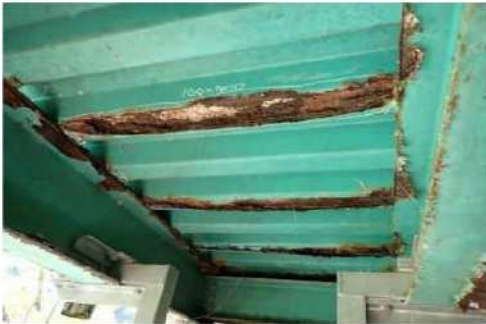
| 鋼部材の損傷 | ①腐食 | 5 / 6 |
|---|---|---|
| | <div>例</div> <p>歩道部の床版デッキプレートのように、上部からの雨水の浸入の可能性があり、かつ下面に腐食の可能性が疑われる漏水や変色・錆汁の痕跡などがある場合、裏面（上）側から既に腐食が著しく進行し、板厚がほとんどなくなっているなど危険な状態となっていることがある。</p> | |

| 鋼部材の損傷 | ①腐食 | 5 / 6 |
|---|---|---|
| <div>備考</div> <p>■歩道部の床版と舗装の間には碎石、砂が充填されていることが多い。<br/>■歩道部の床版のデッキプレートと舗装の間には、コンクリートが充填される場合があるが、ひびわれを通じて、床版上面から水がデッキプレート上面に浸入する可能性がある。<br/>■歩道部の床版のデッキプレートは板厚が3mm程度とかなり薄いことがある。</p> | | |

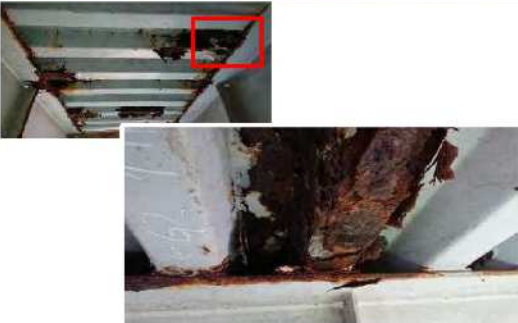
| 鋼部材の損傷 | ①腐食 | 5 / 6 |
|---|---|---|
| | <div>例</div> <p>歩道部の床版デッキプレートのように、上部からの雨水の浸入の可能性があり、かつ下面に腐食の可能性が疑われる漏水や変色・錆汁の痕跡などがある場合、裏面（上）側から既に腐食が著しく進行して、板厚がほとんどなくなっているなど危険な状態となっていることがある。</p> | |

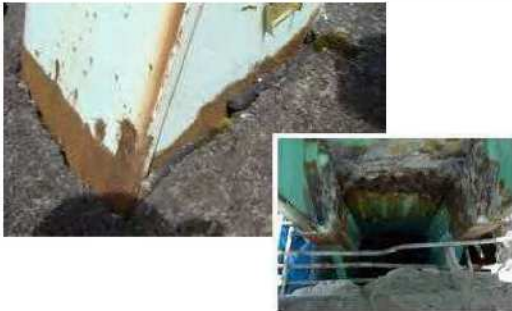
| 鋼部材の損傷 | | ①腐食 | 6 / 6 |
|---|--|---|---|
| | | 例 | 部材の埋め込み部周囲や地際に腐食が見られる場合、既に部材内部や埋め込み部あるいは地中部で著しく腐食が進行していることがある。 |

| 鋼部材の損傷 | | ①腐食 | 6 / 6 |
|---|--|---|---|
| <p>■腐食は、環境条件によっては急速に進展するため、外観目視では全貌が確認できない部材内部や埋込部などに著しい腐食が疑われる場合には、必要に応じて、詳細な状態の把握により原因を究明することで、より適切に耐荷力等への影響を推定することができる。</p> <p>■漏水や滞水が原因の場合、急速に進展することがある。</p> | | | |

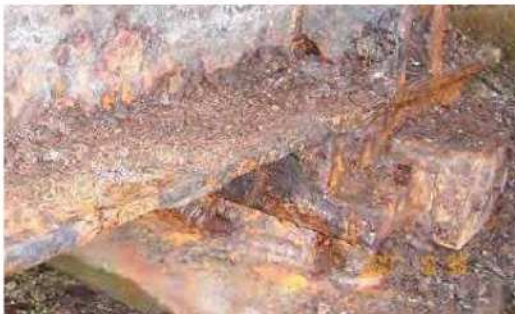
| 鋼部材の損傷 | | ①腐食 | 6 / 6 |
|---|--|---|---|
| | | 例 | 耐候性鋼材に異常腐食が生じている場合、外観からは健全な残存断面の推定が困難なことも多い。 |

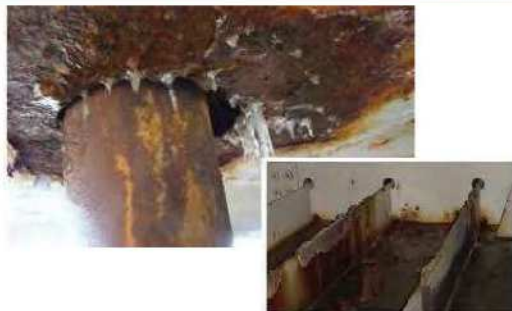
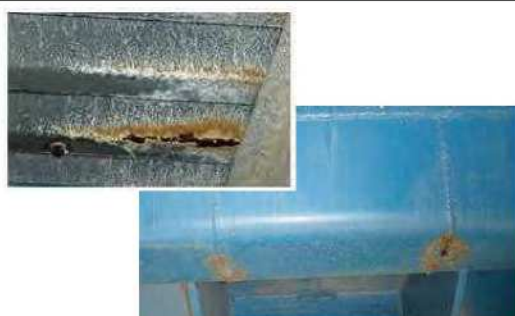
| 鋼部材の損傷 | | ①腐食 | 6 / 6 |
|---|--|---|---|
| | | 例 | 箱桁や閉断面部材では、漏水や塗膜の変色、局所的な錆の発生などによって外観目視できない内部での腐食発生の可能性が疑えることもある。なお、内部の腐食に起因する変状が外観に現れている場合には、内部では既に著しく腐食が進行していることも多い。 |

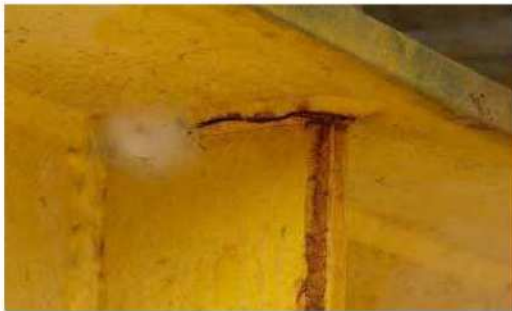
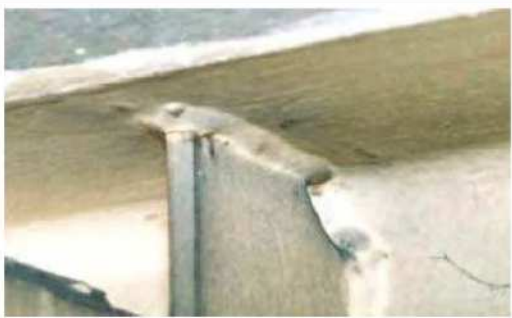
| 鋼部材の損傷 | ②亀裂 | 1 / 4 |
|---|---|---|
| | <p><b>例</b></p> <p>鋼部材の亀裂は、その新旧や発生原因によらず、急遽進展が再開したり、進展が加速することもある。また亀裂は必ずしも溶接線に沿って進むわけではなく、突如分岐したり、母材に進展し始めるなど、今後の推移を予測できないことが多い。</p> | |
| | <p><b>例</b></p> <p>鋼部材の亀裂は、その新旧や発生原因によらず、急遽進展が再開したり、進展が加速することもある。また亀裂は必ずしも溶接線に沿って進むわけではなく、突如分岐したり、母材に進展し始めるなど、今後の推移を予測できないことが多い。</p> | |

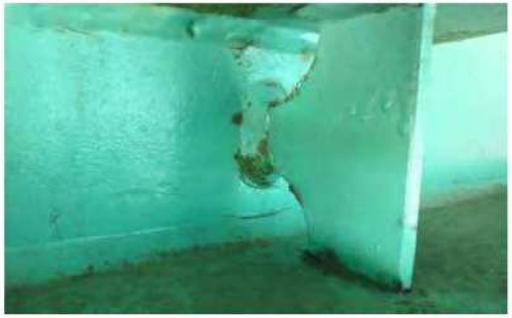
| 鋼部材の損傷 | ②亀裂 | 1 / 4 |
|---|---|---|
| | <p><b>例</b></p> <p>鋼桁の亀裂は、輪荷重が直上を移動するなど応力振幅が大きい部位、応力集中が生じる断面急変部、溶接線の交差箇所が生じやすい。このとき確認時点では圧縮側でしか応力変動しない条件でも、溶接部の引張残留応力によって、実際には引張応力の変動になっていることも多い。</p> | |

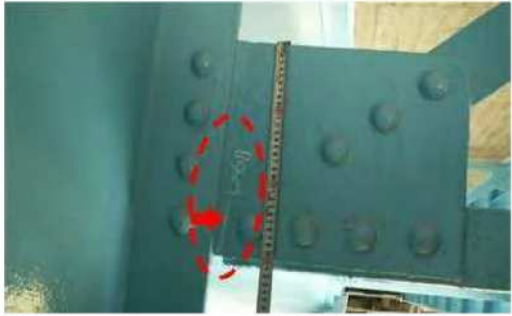
| 鋼部材の損傷 | ②亀裂 | 1 / 4 |
|---|---|---|
| | <p><b>例</b></p> <p>リベットやボルトで接合された部材に生じた亀裂では、進展しても当該部材の破断にとどまると想定されることもある。ただし、部材が破断すると構造系が変化するため橋全体の構造安全性には大きな影響が生じることもある。</p> | |

| 鋼部材の損傷 | ②亀裂 | 1 / 4 |
|---|---|---|
| <p><b>備考</b></p> <p>■亀裂の発生部位によっては、主部材に進展する危険性がない場合もあるが、亀裂によって部材が破断すると、構造系が変化することで、思わぬ所に大きな応力が発生したり、他の部位で疲労損傷のリスクが高まることもあるなど、構造安全性や耐久性の観点で様々な影響が生じることに注意が必要である。</p> | | |

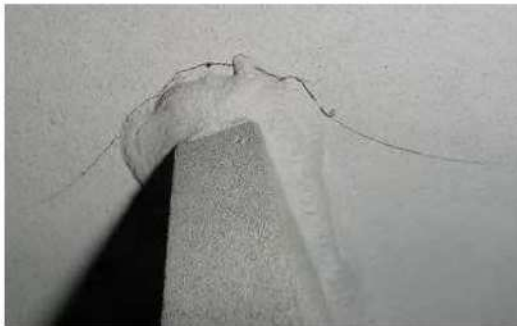
鋼床版のデッキプレートや床版を直接受ける鋼主桁の上フランジに亀裂が生じた場合、それが進展すると路面陥没や舗装の損傷による交通への支障が生じることもある。またこのような位置の亀裂は輪荷重の影響を直接受けるため、確実に進展し、かつその進展が加速することがある。

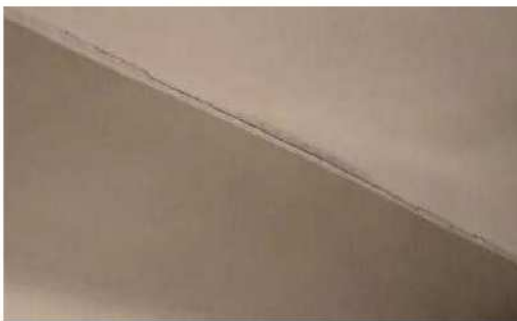
閉断面形式リブの鋼床版では、リブとデッキプレートの溶接部に亀裂が生じることがある。亀裂は活荷重の影響で進展しやすく、補剛効果の低下によって進展が加速したり、鋼床版を貫通して路面陥没や舗装の飛散を生じたり、他の部位の亀裂を誘発する可能性もある。

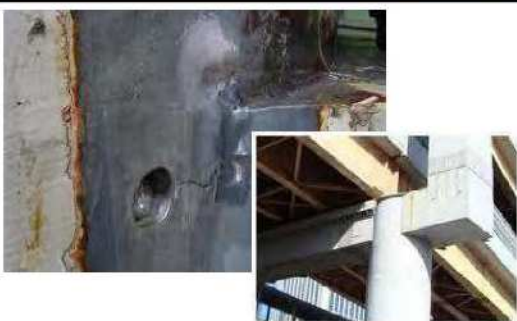
鋼製橋脚の隅角部では、溶接品質確保の難しさと構造的に応力が集中しやすく亀裂が多く発生している。亀裂が進展すると梁や柱に深刻な影響が生じるため、早期に発見して直ちに対策しなければならぬことが多い。亀裂の発見は難しく疑わしい場合には非破壊検査も必要となる。

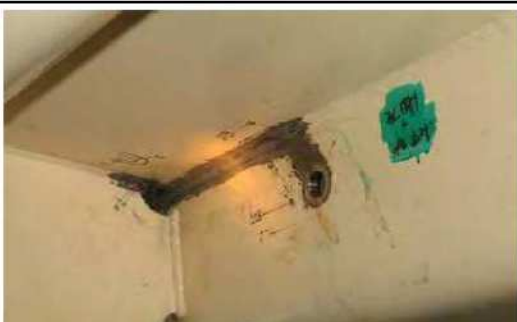
鋼床版裏面は、溶接線の交差部が多く輪荷重の影響を直接的に受けることから様々な部位で多様な亀裂が確認されてきている。亀裂は活荷重の影響で進展しやすく、さらに他の亀裂の発生を誘発することもあり、無対策では着実に状態は深刻化していくことが多い。

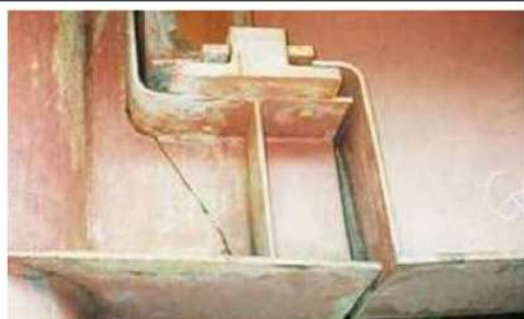
支承部など荷重集中点では大きな横応力変動が繰り返されていることが多く、ゲルバー桁の受け梁のような構造上重要な部位で亀裂が発生すると、急速に進展して橋が致命的な状態になる可能性もあり、注意が必要である。

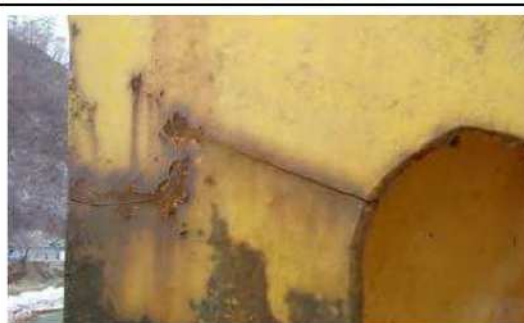
構造安全性上特に重要な、アーチ橋やトラス橋の支柱・吊材・弦材などに亀裂が発生している場合、その新旧や大きさに関係なく、急速進展する可能性があることを念頭に、その影響を見極める必要がある。

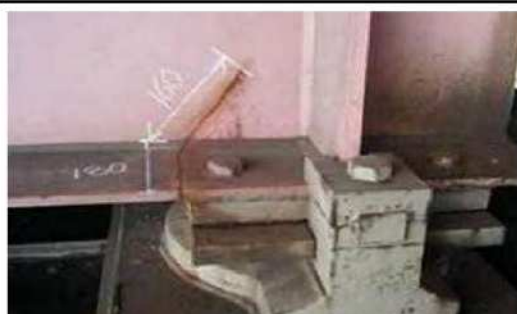
支承部などの荷重集中点やその近傍では、設計上の仮定と実際の応力状態が一致しない部位も多く、拘束の影響や断面急変の影響による大きな応力集中で亀裂が生じやすい条件であることも多い。主桁に進展した亀裂は桁端部の崩壊など極めて深刻な影響を及ぼすおそれもある。

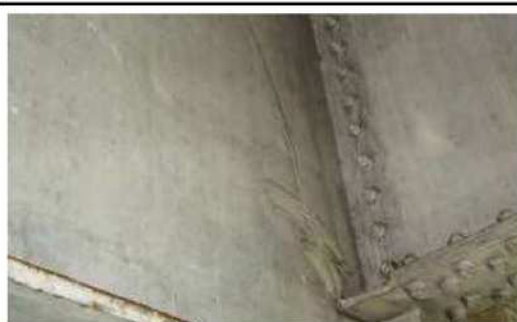
確認時点で主桁や横桁のウェブ等に既に大きな亀裂が進展している場合、構造安全性に深刻な影響が生じている可能性が高い。  
なお、部材を貫通させた交差部など現在は採用されない疲労耐久性に劣る構造や溶接のものも多くあり、これらは特に注意が必要である。

■応力の繰り返しを受ける部位の亀裂では、その大小や向きによって進展性（進展時期や進展の程度）を予測することは困難であり、主部材の性能に深刻な影響が生じている場合がある。また、亀裂の発生によって確実に有効断面は減少しており、その影響でさらに亀裂が進展しやすいという悪循環であることに注意しなければならない。大きな作用により突如急速に進展する危険性がある。

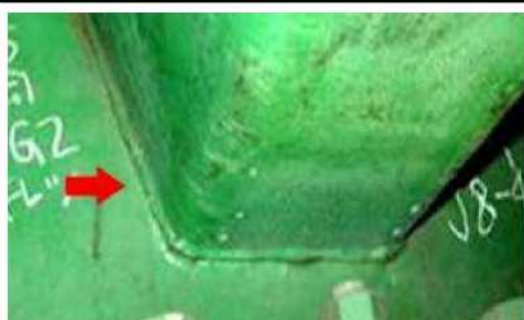
鋼床版に深刻な亀裂が生じている疑いのある塗膜割れや発錆が見られるものの、外観目視のみでは断定できない場合であっても、亀裂が進展しており、既に部材の性能に影響を及ぼしている可能性もある。

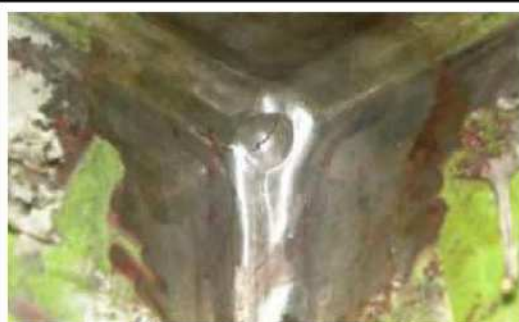
鋼製橋脚の隅角部やラーメン橋の部材交差部で亀裂が生じているか、またはその疑いがあり、同様の部材交差部が他にも存在している場合は、既に部材の性能に影響を及ぼしている可能性もある。

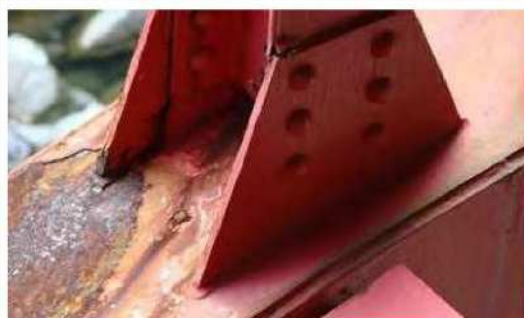
アーチ橋の支柱下端に錆が生じており、一方で疲労亀裂の生じやすい箇所であることから、疲労亀裂の発生の可能性も否定できない場合もある。構造の条件や部位等も考慮して、塗膜の一部除去や非破壊検査による確認の必要性を検討しなければならない。

■鋼部材の亀裂は、塗装や錆によって外観目視だけでは全貌が確認できないことも多い。亀裂の有無の確実な判断の為や部材の性能に及ぼす影響を推定するためには、塗膜や錆の除去、磁粉探傷試験や超音波探傷試験などの非破壊検査などによる詳細な状態の把握が必要な場合もある。

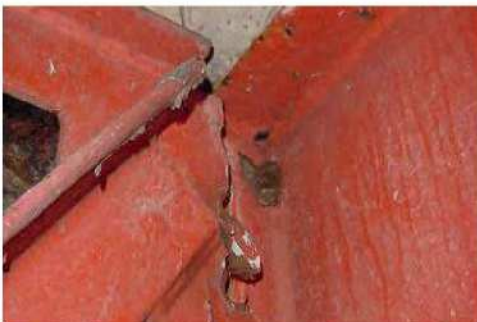
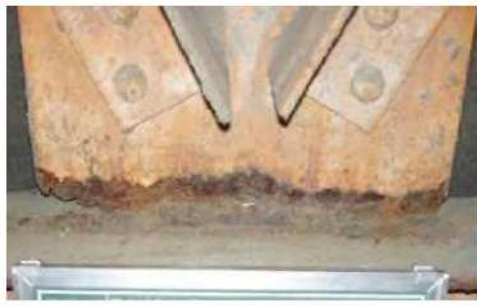
| 鋼部材の損傷 | | ③破断 | 1 / 4 |
|---|---|---|---|
| | 例 | 対傾構に破断が生じている例。対傾構は主に水平荷重作用時に上部構造全体の立体的挙動に寄与するものであり、破断により機能喪失すると主桁や支承が適切な荷重分担できないなど、地震や風のような大きな横方向の作用に対して構造安全性が確保できない可能性がある。 | |
| | 例 | 対傾構に破断が生じている例。対傾構は主に水平荷重作用時に上部構造全体の立体的挙動に寄与するものであり、破断により機能喪失すると主桁や支承が適切な荷重分担できないなど、地震や風のような大きな横方向の作用に対して構造安全性が確保できない可能性がある。 | |

| 鋼部材の損傷 | | ③破断 | 1 / 4 |
|---|---|---|---|
| ■ 供用中の橋では、設計上の仮定や扱いによらず、ほとんどの部材が荷重分担しており、破断して一部でも機能喪失すると、他の部材の応力分担も変化して構造安全性や疲労耐久性に様々な悪影響が生じることがある。また対傾構や横構のような上部構造の立体的挙動を確保する部材の機能低下は地震や風などの横方向の大きな作用に対する橋全体の構造安全性に深刻な影響を及ぼす可能性がある。 | | | |

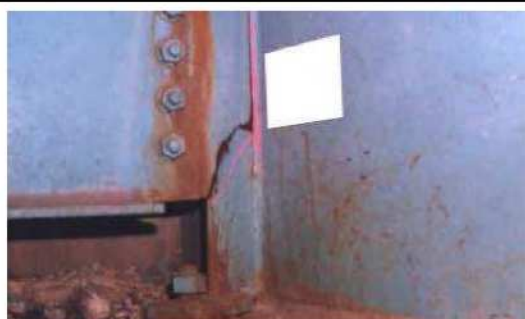
支点部などの応力集中点にある垂直補剛材に破断が見られる場合、その範囲や位置によっては、既に耐荷性能が低下しており、大型車の通行に伴う衝撃的な荷重の影響や地震の作用などによって主桁の座屈等、重大事故につながるおそれがある。

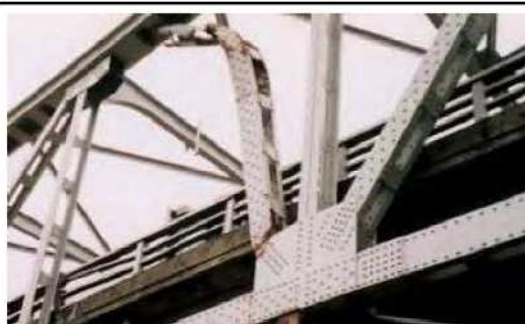
トラス橋の斜材が破断している場合、既に耐荷性能が低下しており、大型車の通行のみならず地震や風など様々な作用に対して上部構造の崩壊やそれに伴う落橋などに至る危険性もある。

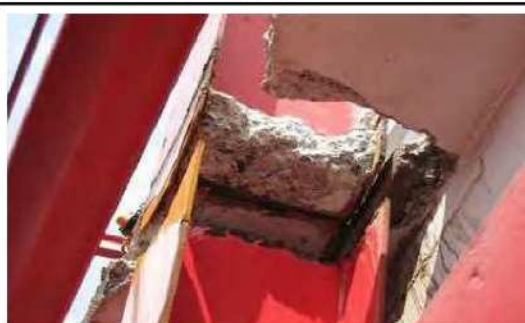
トラス橋の床版コンクリートに埋め込まれた斜材の破断例である。外観できない位置でも腐食や亀裂によって部材が破断に至ることもある。そのような危険性がないかどうかは構造の条件や環境条件なども考慮して慎重に判断する必要がある。

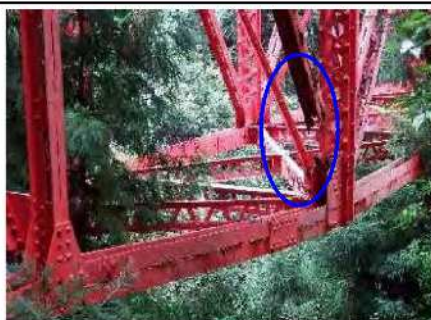
トラス橋の格点部やリベットで小部材が組み合わされている部材では、部材の状態が把握しにくく、破断していても確認しづらいこともある。また死荷重状態では橋全体に大きな変形などが生じないままに耐荷性能が大きく低下していることもあるため注意が必要である。

■主桁や主構のような橋全体の耐荷性能に大きな役割を担っている部材では、それに重要な役割を果たす部材や部位で破断が生じると、死荷重状態で橋全体に大きな変形などが生じなくても耐荷性能が大きく低下し、小さな外力の作用によっても直ちに致命的な事態に至る可能性もあるため注意が必要である。

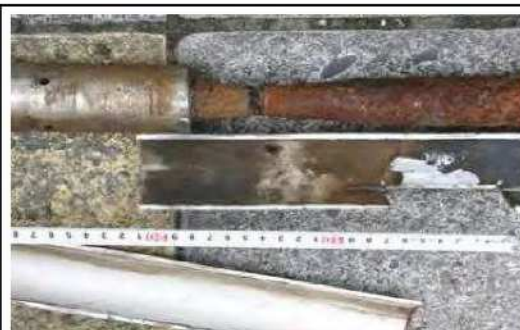
鞘管に覆われたアーチ橋の吊材が内部で破断した例である。構造部材が保護管などで覆われている場合、内部で構造部材が腐食したり、疲労損傷を生じたりすることもある。そのような異常が生じている可能性を疑うべき情報がないかどうかにも注意しなければならない。

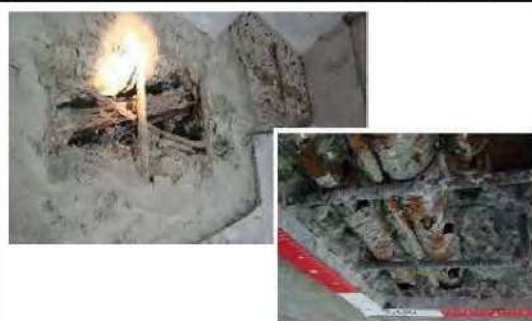
外観から漏水や変色等が確認されなくとも、PC鋼材が腐食の進展により破断が生じていることもある。またそのような変状が生じた橋では、構造条件や施工方法、仕様など同条件にある他の個所でも同様の変状が生じている可能性について考えることが重要である。

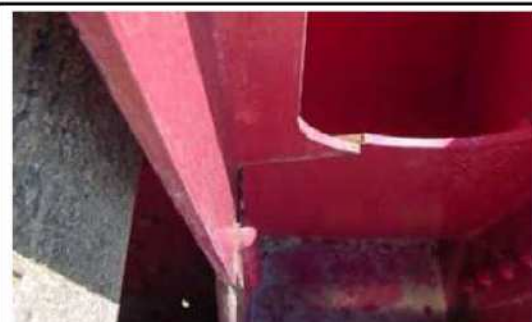
トラス橋の斜材の一部が破断している例である。部材の破断は、溶接部や加工傷などの応力集中部が起点となった亀裂の進展が原因となることも多い。破断が確認された場合、原因の推定から他の箇所に既に生じていないか、今後発生する可能性がないかも検討するのがよい。

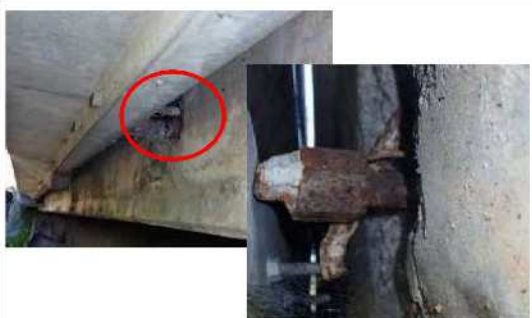
PC鋼材の破断が生じ、突出した場合、桁内部への雨水の浸入など、腐食環境が同条件の他のPC鋼材でも同様に損傷が進行している可能性がある。

■保護管や留め具などにステンレスなどを用いている場合には、異種金属接触による著しい腐食が鋼材に生じるおそれがある。この場合、同構造の他部材にも同時多発的に腐食が生じる可能性があるため注意するのがよい。  
 ■部材の破断要因が不明な場合は、詳細な状態の把握により要因を特定し、その他の部材にも同様な損傷が発生する可能性を確認することも効果的である。

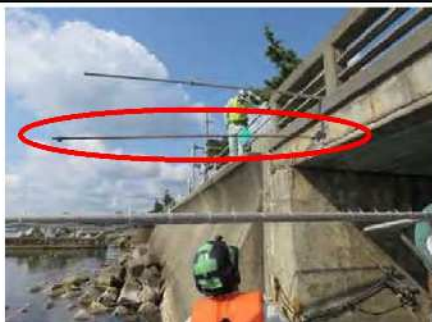
床版の横締めPC鋼材の破断例である。上面からの雨水の浸入、グラウト不良など様々な原因で腐食して破断に至ることがある。破断位置によっては鋼棒が相当距離を飛んで近隣まで第三者被害のおそれがある。また調査中に人身事故になる危険性もあり注意が必要である。

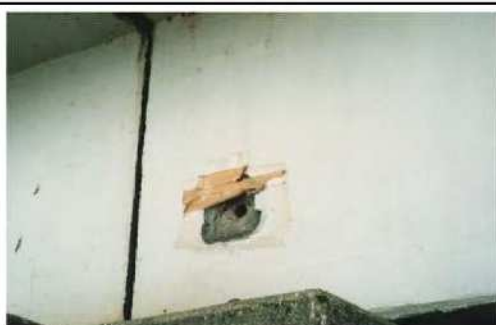
横締めPC鋼材定着部のコンクリートや被覆の異常から内部の腐食や破断の可能性が疑えることもある。また横締めPC鋼材は同じ上部構造にある他の横締めPC鋼材も同条件になっている可能性も高く、いずれかで異常が確認されたりその疑いがある場合には、他の鋼材も確認するのがよい。

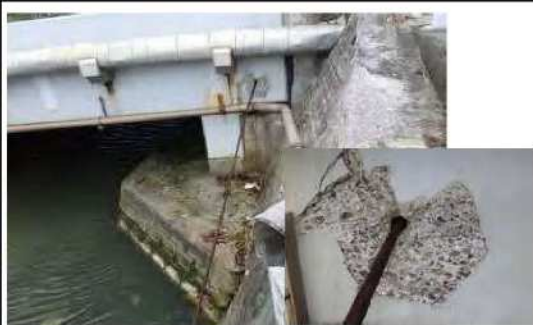
横締めPC鋼材定着部のコンクリートや被覆の異常から内部の腐食や破断の可能性が疑えることもある。また横締めPC鋼材は同じ上部構造にある他の横締めPC鋼材も同条件になっている可能性も高く、いずれかで異常が確認されたりその疑いがある場合には、他の鋼材も確認するのがよい。

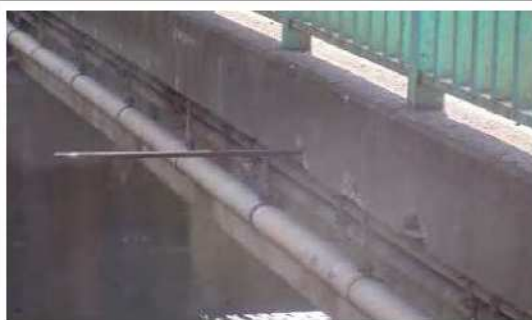
床版の横締めPC鋼材の破断例である。上面からの雨水の浸入、グラウト不良など様々な原因で腐食して破断に至ることがある。破断位置によっては鋼棒が相当距離を飛んで近隣まで第三者被害のおそれがある。また調査中に人身事故になる危険性もあり注意が必要である。

- 部材の破断要因が不明な場合は、詳細な状態の把握により要因を特定し、その他の部材にも同様な損傷が発生する可能性を確認することも効果的である。
- 既に抜け出しが見られる場合には、他のPC鋼材の突出による第三者被害、また、定期点検の作業中の被害にも注意する必要がある。

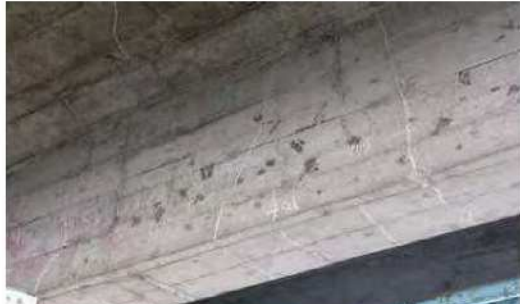
| コンクリート部材の損傷 | ④ひびわれ | 1 / 6 |
|---|---|---|
| | <p><b>例</b></p> <p>コンクリート部材のひびわれは、耐荷性能に関わる部材の応答など、その原因に応じた特徴を示すことが多い。また、ひびわれの発生には複数の異なる原因が関わっていることも多い。ひびわれ原因の推定とその影響の評価にあたっては、必要に応じて外観性状以外の情報なども考慮することになる。</p> | |

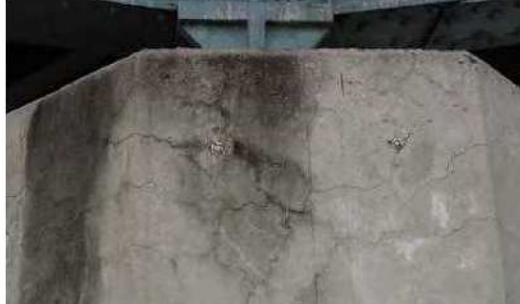
| コンクリート部材の損傷 | ④ひびわれ | 1 / 6 |
|---|---|---|
| | <p><b>例</b></p> <p>ひびわれ部に水が確認される場合、その経路によっては内部鋼材の腐食が生じていたり、外観できるひびわれ位置とは離れた場所のひびわれ等の損傷が影響していることもあることに注意が必要である。</p> | |

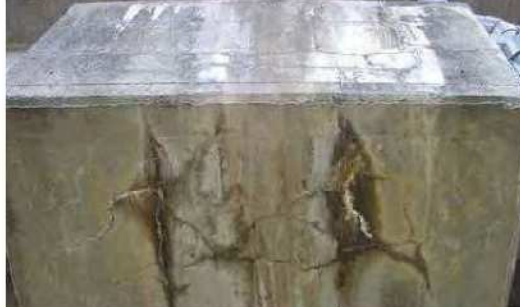
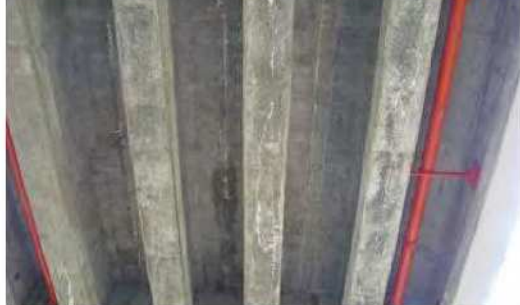
| コンクリート部材の損傷 | ④ひびわれ | 1 / 6 |
|---|---|---|
| | <p><b>例</b></p> <p>部材下面に漏水を伴うひびわれがある場合、部材を貫通したひびわれが生じている可能性があり、その場合、内部鋼材の腐食が著しく進展していることもある。さらに環境が改善されないまま放置されると、内部の鋼材の腐食等の劣化がさらに進展して急速に危険な状態になっていくこともある。</p> | |

| コンクリート部材の損傷 | ④ひびわれ | 1 / 6 |
|---|---|---|
| <p><b>備考</b></p> <p>■耐荷力に重大な影響を及ぼす可能性がある部位にひびわれが発生している場合は、その進展性について慎重に判断しなければならない。（例えば、張出し部材の付け根、せん断ひびわれ、部材貫通の疑い）</p> | | |

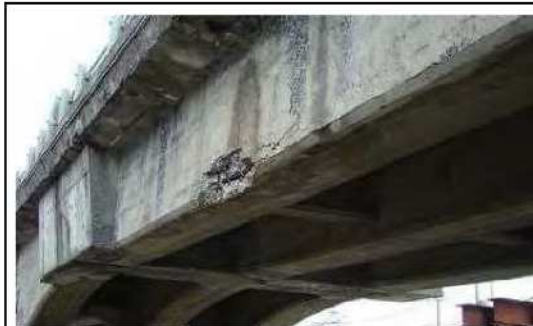
| コンクリート部材の損傷 | ④ひびわれ | 2 / 6 |
|---|---|---|
| | <p><b>例</b></p> <p>コンクリート部材で耐荷性能に大きな役割を果たしている部分での断面欠損や鉄筋の腐食を生じると、部材としての性能が大きく低下している可能性がある。確認時点では影響は限定的であっても、鋼材の腐食やひびわれの進展が確実に進行するような状況では徐々に劣化が加速することもあり注意が必要である。</p> | |

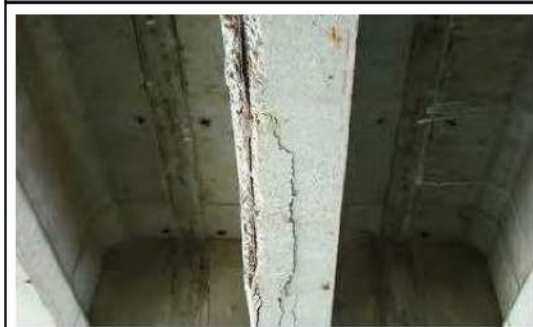
| コンクリート部材の損傷 | ④ひびわれ | 2 / 6 |
|---|---|---|
| | <p><b>例</b></p> <p>コンクリート部材で耐荷性能に大きな役割を果たしている部分での断面欠損や鉄筋の腐食を生じると、部材としての性能が大きく低下している可能性がある。特に過去に被覆や断面修復などの措置された部材の再劣化では、措置効果が失われていたり、措置前よりも状態が悪化していることもある。</p> | |

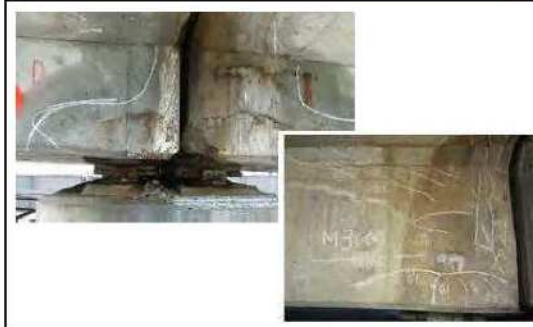
| コンクリート部材の損傷 | ④ひびわれ | 2 / 6 |
|---|---|---|
| | <p><b>例</b></p> <p>PC橋の桁端部の定着部でのひびわれの発生は、内部鋼材の腐食に起因することもある。また支承アンカーボルトが埋め込まれている場合には、桁端部で耐荷性能が低下していると、地震時に桁端部が大きく破壊して致命的な状態となることもあり注意が必要である。</p> | |

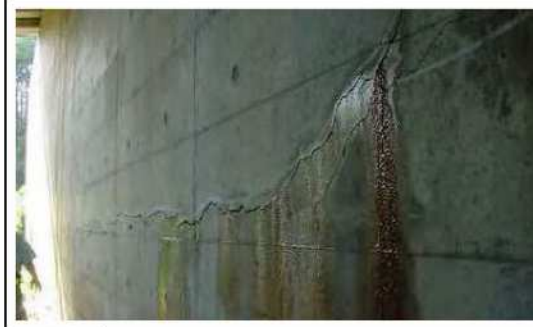
| コンクリート部材の損傷 | ④ひびわれ | 2 / 6 |
|---|---|---|
| | <p><b>例</b></p> <p>橋台表面のひびわれから顕著な漏水が見られる場合、貫通ひびわれが生じ背面盛土部からの雨水等が継続的にでてきていることもある。その場合ひびわれの劣化、内部鋼材の腐食、アルカリ骨材反応の助長などによって耐荷性能の低下が加速する可能性もあることに注意が必要である。</p> | |

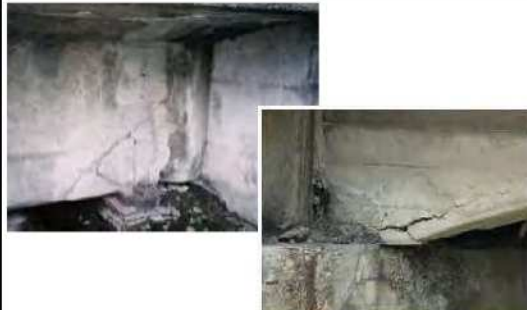
| コンクリート部材の損傷 | | ④ひびわれ | 3 / 6 |
|---|--|---|---|
| | | 例 | 主桁の支点部近傍に顕著なひびわれが生じている場合、支点部としての耐荷性能が不足していたり、支承部の反力に抵抗できずに桁の破壊に至るなどの危険性もあり、供用中に想定される状況に対してどのような状態になる可能性があるのかを慎重に評価しなければならない。 |

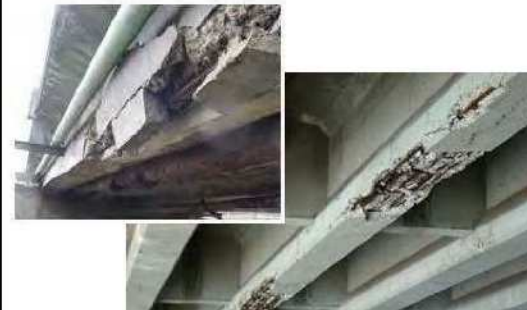
| コンクリート部材の損傷 | | ④ひびわれ | 3 / 6 |
|---|--|---|---|
| | | 例 | 主桁に多数のひびわれが生じており、各所で内部鋼材の破断が生じているような場合には、既に桁部材としての耐荷性能が大きく低下している可能性がある。また他主桁と適切に荷重分担ができなくなっている場合、他の主桁などの安全余裕が不足していることも考えられる。 |

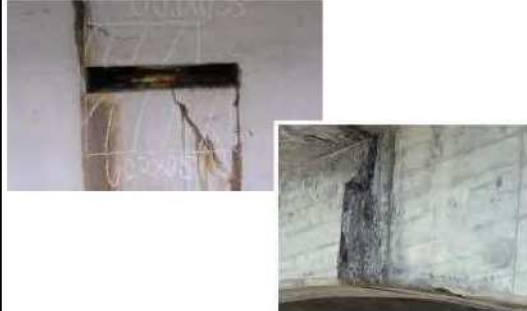
| コンクリート部材の損傷 | | ④ひびわれ | 3 / 6 |
|---|--|---|---|
| | | 例 | ゲルバーの受梁のような構造では、ひびわれ発生やその原因によっては、落橋に至るなど致命的な状態になる可能性もある。その一方で、ひびわれなど部材の変状が外観できる位置に限られる場合、外観できない部位の状態の推定したり調査を行ったりすることも必要に応じて検討しなければならない。 |

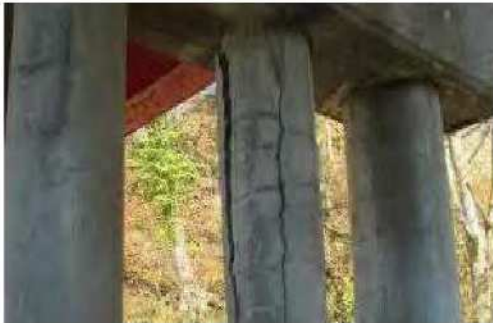
| コンクリート部材の損傷 | | ④ひびわれ | 4 / 6 |
|---|--|---|---|
| | | 例 | 柱部材は常に圧縮力に対して抵抗しており、それらに軸方向に顕著なひびわれが生じている場合、支持力が大きく低下していたり、大型車の通行や地震の作用の影響などによって破壊が急速に進行する危険性もある。またひびわれ内部に雨水に浸入することで鉄筋が既に腐食していることも考えられる。 |

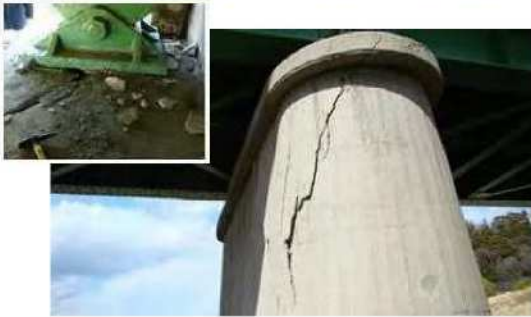
| コンクリート部材の損傷 | | ④ひびわれ | 4 / 6 |
|---|--|---|---|
| | | 例 | 下部構造の梁や柱に顕著なひびわれが生じている場合、下部構造としての耐荷性能のみならず、支承部への影響にも注意が必要である。特に支承直下につながるひびわれが生じている場合、支承部に大きな作用があった場合に支承部を支持できない事態に至ることも考えられる。 |

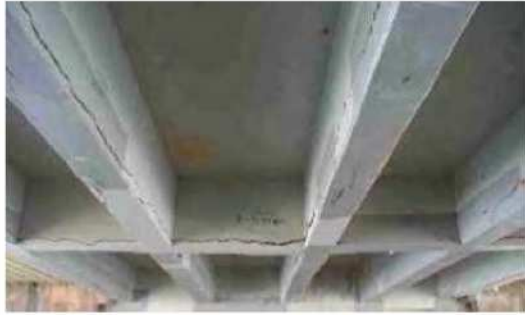
| コンクリート部材の損傷 | | ④ひびわれ | 5 / 6 |
|---|--|---|---|
| | | 例 | 過去に補修・補強した部位からひびわれが生じている場合、変状の全貌が外観目視では判断できないことが多く、内部で鋼材の著しい腐食が生じているなど危険な状態となっていることがある。また措置前よりも状態が悪化していることもあるため注意が必要である。 |

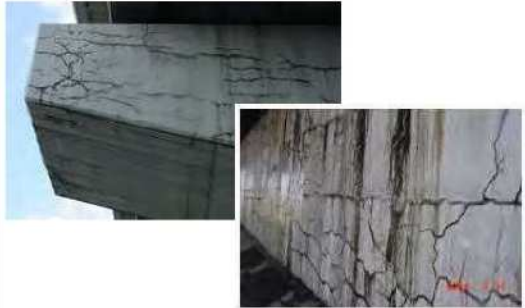
| コンクリート部材の損傷 | | ④ひびわれ | 5 / 6 |
|---|--|---|---|
| | | 例 | 過去に補修・補強した部位からひびわれが生じている場合、変状の全貌が外観目視では判断できないことが多く、内部で鋼材の破断等が生じているなど危険な状態となっていることがある。また措置前よりも状態が悪化していることもあるため注意が必要である。 |

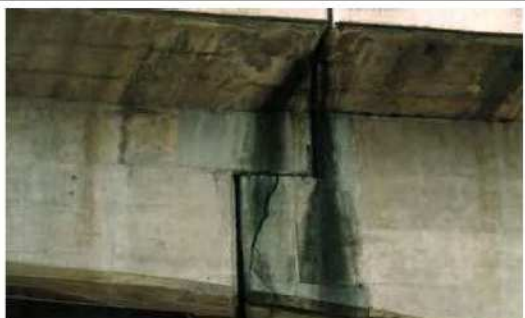
| コンクリート部材の損傷 | | ④ひびわれ | 5 / 6 |
|---|--|---|---|
| | | 例 | 進展すると耐荷力上深刻な影響が否定できないひびわれが生じている場合であっても、危険性について外観からだけでは判断が困難な場合も多い。<br>例えば、 <ul style="list-style-type: none"><li>・ゲルバー構造の支点部</li><li>・支承の支持力を負担する位置</li><li>・せん断ひびわれ</li></ul> |

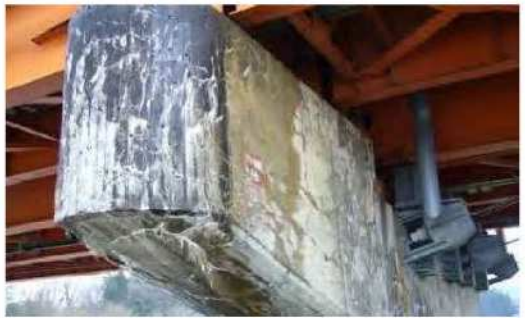
| コンクリート部材の損傷 | | ④ひびわれ | 5 / 6 |
|---|--|---|---|
| | | 例 | 塩害やアルカリ骨材反応を生じている疑いがある場合、ひびわれによって部材内部への雨水の浸入が助長されると急速に劣化が進行することもあり、注意が必要である。 |

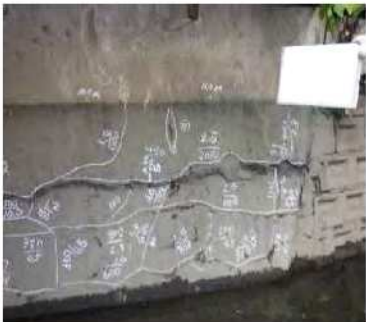
| コンクリート部材の損傷 | | ④ひびわれ | 6 / 6 |
|---|--|---|---|
| | | 例 | コンクリート部材に生じるひびわれによっては、その原因が容易には推定出来ないこともある。状態によっては、設計条件や構造の特徴など必要な情報を補ったり、必要に応じて詳細調査を行うなども検討しなければならない。 |

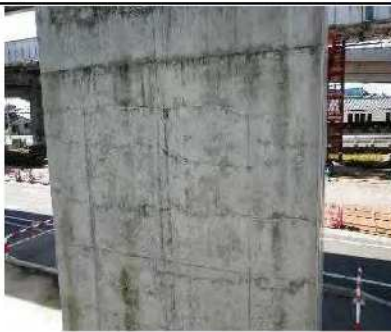
| コンクリート部材の損傷 | | ④ひびわれ | 6 / 6 |
|---|--|---|---|
| | | 例 | コンクリートのひびわれでは、コンクリート表面の応力状態のみならず、部材の外力に対する応答の特徴、配筋など内部の構造的要因など様々な要素が関わっていることがある。そのなかでひびわれの性状や発生箇所に規則性が見られる場合には、原因の推定や状態の評価に重要な情報となることがある。 |

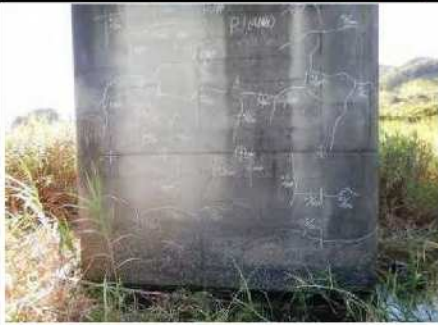
| コンクリート部材の損傷 | | ④ひびわれ | 6 / 6 |
|---|--|---|---|
| | | 例 | 顕著な遊離石灰などが無いものの、不規則に二方向にひびわれが生じている場合で、骨材のポップアウトなどが見られる場合には、アルカリ骨材反応を生じていることも疑われる。 |

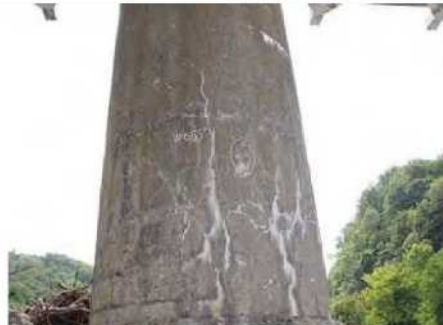
| コンクリート部材の損傷 | | ④ひびわれ | 6 / 6 |
|---|--|---|---|
| | | 例 | コンクリート部材の表面に多方向に広がるひびわれが生じている場合、塩害による内部鋼材の腐食やアルカリ骨材反応による場合、既にひびわれが広範囲に及んでいたり、ひびわれ部に著しい石灰分の析出や漏水が見られる場合は、急速な状態の変化が生じる可能性もあるため注意が必要である。 |

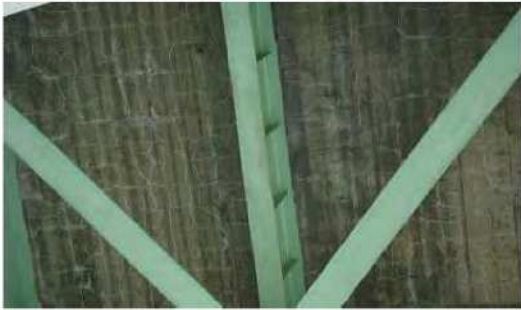
| コンクリート部材の損傷 | ⑤床版ひびわれ | 1 / 7 |
|---|---|---|
| | | <p><b>例</b></p> <p>床版全体に広く格子状のひびわれが発達している場合、漏水はなくとも疲労によって床版コンクリートの耐荷性能が低下により更に急激に劣化が進行する危険性がある状態であることもある。</p> |

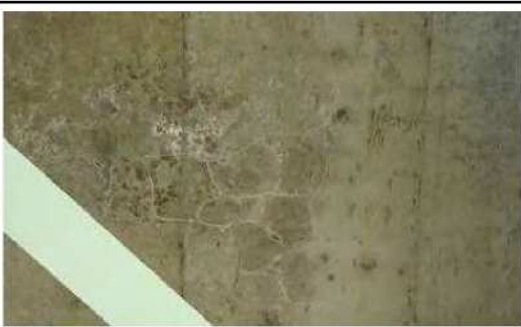
| コンクリート部材の損傷 | ⑤床版ひびわれ | 1 / 7 |
|---|---|---|
| | | <p><b>例</b></p> <p>床版裏面に漏水、著しい浸潤、石灰分の析出がみられる場合、床版を貫通するひびわれが生じているため、局部的であっても、雨水の影響も関わって急速に劣化が進行して抜け落ちを生じたり、路面凹凸の発生、舗装の飛散なども生じる可能性がある。</p> |

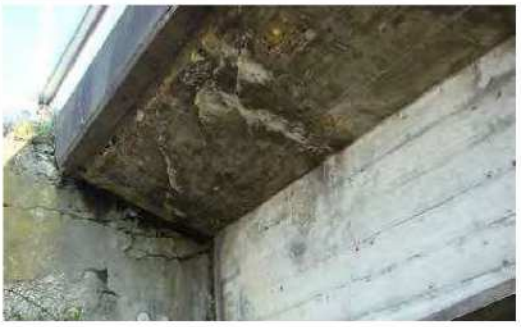
| コンクリート部材の損傷 | ⑤床版ひびわれ | 1 / 7 |
|---|---|---|
| | | <p><b>例</b></p> <p>床版裏面に漏水、著しい浸潤、石灰分の析出がみられる場合、床版を貫通するひびわれが生じているため、局部的であっても、雨水の影響も関わって急速に劣化が進行して抜け落ちを生じたり、路面凹凸の発生、舗装の飛散なども生じる可能性がある。</p> |

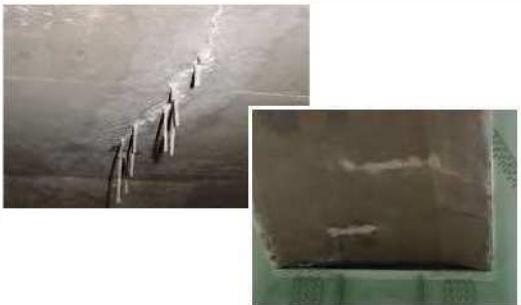
| コンクリート部材の損傷 | ⑤床版ひびわれ | 1 / 7 |
|---|---|---|
| | | <p><b>例</b></p> <p>床版裏面に漏水、著しい浸潤、石灰分の析出がみられる場合、床版を貫通するひびわれが生じているといえるが、被膜は補強材によってそれらが確認しにくい場合や、実際の状態が正確に把握できないこともあり注意が必要である。また局部的であっても鉄筋の破断などその位置で深刻な状態が生じる</p> |

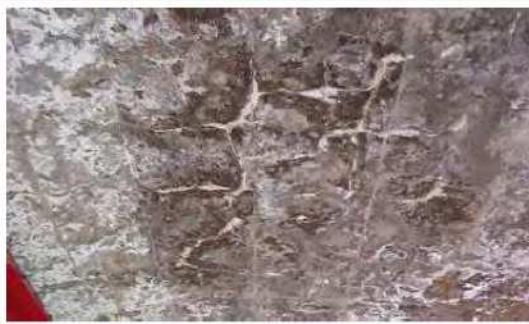
| コンクリート部材の損傷 | | ⑤床版ひびわれ | 2 / 7 |
|---|---|---|---|
| | 例 | 漏水を伴う密に発達したひびわれが拡がっている場合で、特に著しい浸潤箇所やひびわれ集中箇所がある場合、抜け落ちやブロック化したコンクリート塊の落下が突如発生する可能性もある。なお床版裏面のひびわれは、必ずしも格子状にならず様々な形で拡がることがある。 | |

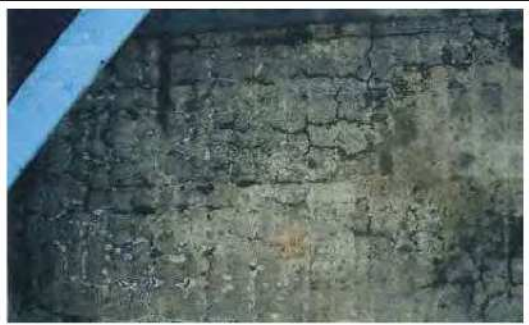
| コンクリート部材の損傷 | | ⑤床版ひびわれ | 2 / 7 |
|---|---|---|---|
| | 例 | 漏水を伴う密に発達した格子状のひびわれが生じている場合あるいは、床版下面に広く湿ったひびわれ集中箇所がある場合、ブロック化したコンクリート塊が落下する可能性もある。 | |

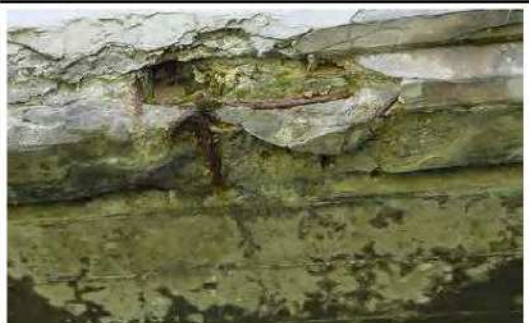
| コンクリート部材の損傷 | | ⑤床版ひびわれ | 2 / 7 |
|---|---|---|---|
| | 例 | <p>床版内部に雨水が浸入し、広く鉄筋の腐食が進んでいる場合、コンクリートの脱落が生じる可能性もある。</p> <p>なお、鉄筋の腐食が著しい場合、既に浮きや剥離、鉄筋露出が生じている箇所の周囲でも既に鉄筋腐食が進行していることも多い。</p> | |

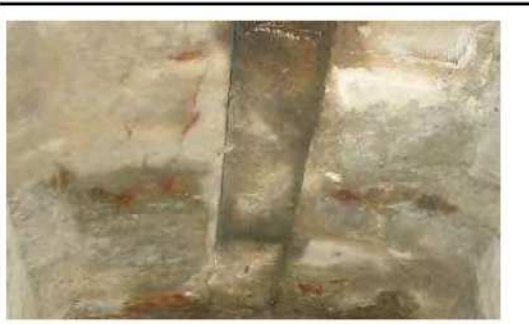
| コンクリート部材の損傷 | | ⑤床版ひびわれ | 2 / 7 |
|---|---|---|---|
| | 例 | <p>コンクリート桁の桁間の間詰め部床版に顕著なひびわれが生じている例である。古い時代の間詰め部は接合面が垂直で横締力の低下が生じると大断面で間詰めコンクリートが脱落することがある。横締めの状態や鉄筋の状態に加えて構造仕様にも注意を払うのがよい。</p> | |
