## 第2章 基本点検要領(15m未満)

基本点検は、15m未満の橋梁を対象とする定期点検である。点検方法は、国が定める「道路橋定期点検要領」(令和6年3月 国土交通省道路局)に準拠することを基本とする。

### 5.1 道路橋毎の健全性判定までの流れ

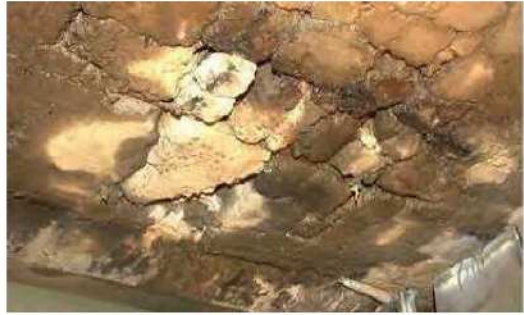
| コンクリート部材の損傷 | | ⑤床版ひびわれ | 3 / 7 |
|---|--|---|---|
| | | 例 | 床版コンクリートがある範囲で一体性を失っている場合、輪荷重などの作用で、容易に抜け落ちる可能性がある。なお床版の状態が橋全体あるいは上部構造全体の耐荷性能に及ぼす影響はまちまちなので、設計の前提や構造条件なども考慮して評価する必要がある。 |

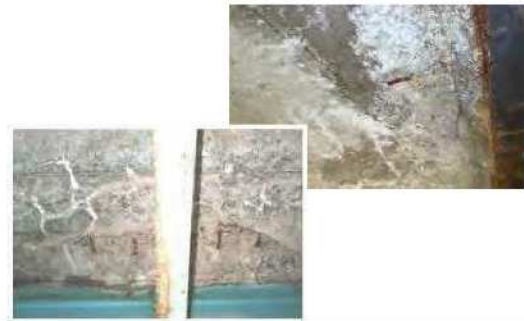
| コンクリート部材の損傷 | | ⑤床版ひびわれ | 3 / 7 |
|---|--|---|---|
| | | 例 | 顕著な漏水を伴うひびわれがあり、床版下面に明らかなうきや剥離が生じている場合、床版コンクリートの有効断面が減少していたり鉄筋が損傷しているなどで床版の耐荷性能そのものが大きく低下していることもある。 |

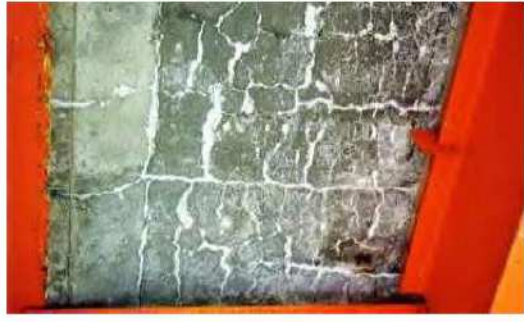
| コンクリート部材の損傷 | | ⑤床版ひびわれ | 3 / 7 |
|---|--|---|---|
| | | 例 | 顕著な漏水を伴う格子状のひびわれが密に発達している場合、突発的な大型車の通行などにより、突然の抜け落ち等が生じる可能性がある。特に顕著な石灰分の析出が広範囲に及ぶ場合ひびわれの劣化も著しくコンクリート塊の落下が生じやすい状態であることが多い。 |

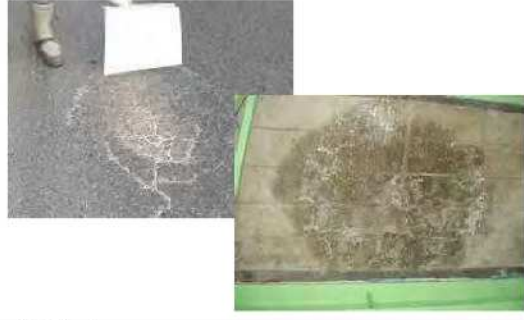
| コンクリート部材の損傷 | | ⑤床版ひびわれ | 3 / 7 |
|---|--|---|---|
| | | 例 | 床版下面では局所的な浸潤に留まっていたり、ひびわれの範囲が限定的であっても、直上の舗装に陥没やセメント分の噴出痕が見られる場合、床版上面が土砂化しているなど上側からも損傷が拡大しつつあり、抜け落ちを生じるなど深刻な状態となりやすい状態である可能性が高い。 |

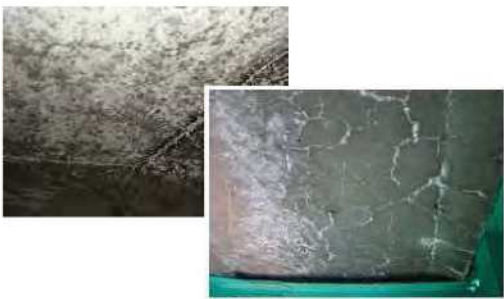
| コンクリート部材の損傷 | ⑤床版ひびわれ | 4 / 7 |
|---|---|---|
| | <div>例</div> <p>コンクリート床版に、塩害による鉄筋の腐食やアルカリ骨材反応による変状の発生なども併発している場合、不規則なひびわれが発達したり、特異な変色や部分的な剥離が生じるなど活荷重による疲労に起因するひびわれのみの場合と異なる複雑な性状があらわれることがある。</p> | |

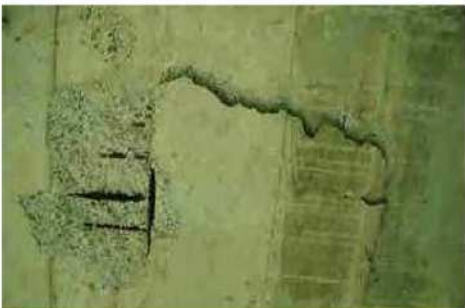
| コンクリート部材の損傷 | ⑤床版ひびわれ | 4 / 7 |
|---|---|---|
| | <div>例</div> <p>床版下面に顕著な浮き・剥離・鉄筋露出が見られる場合、当初より鉄筋のかぶり不足であったり、特殊な条件が影響していることもある。そのような場合、まだ浮きや剥離を生じていない箇所でも今後急速に浮きや剥離、コンクリート片の落下が続発してくる事も考えられる。</p> | |

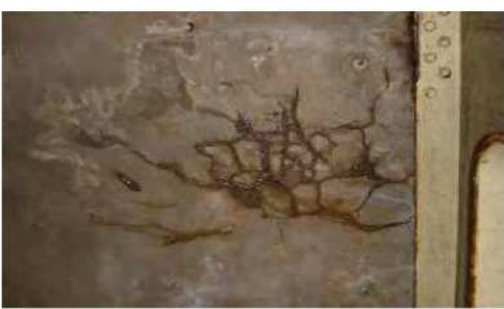
| コンクリート部材の損傷 | ⑤床版ひびわれ | 4 / 7 |
|---|---|---|
| | <div>例</div> <p>床版の一部で、特異な変色や漏水が見られる場合、外観からはその原因や内部の状態の推定が困難なこともある。そのような場合には、必要に応じて詳細調査なども検討しなければならない。</p> | |

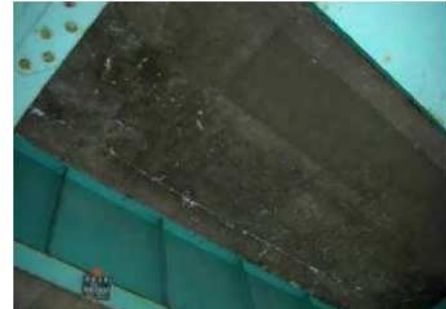
| コンクリート部材の損傷 | ⑤床版ひびわれ | 4 / 7 |
|---|---|---|
| | <div>例</div> <p>顕著な漏水を伴う格子状のひびわれが現れていないものの、全面に顕著な変色が拡がり、コンクリート内部に滞水が生じている可能性があり、内部のコンクリートが劣化している可能性がある。</p> | |

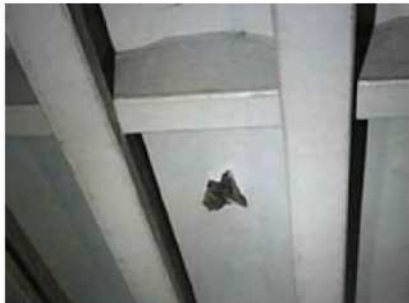
| コンクリート部材の損傷 | | ⑤床版ひびわれ | 5 / 7 |
|---|--|---|---|
| | | 例 | 補修補強材が設置されていると、上側からの雨水の浸入やそれに起因する劣化が生じてても外観からは確認できないことも多い。また補修補強材に異常が現れた場合には既に床版の劣化が深刻化していたり、補修補強効果が失われている危険性もあるため注意が必要である。 |

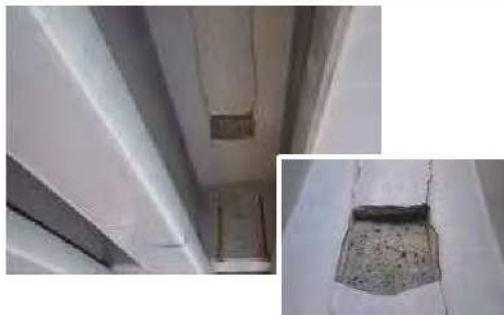
| コンクリート部材の損傷 | | ⑤床版ひびわれ | 5 / 7 |
|---|--|---|---|
| | | 例 | 補修補強材が設置されていると、それらが無い場合とは、床版コンクリート等の破壊性状やひびわれ等の変状の現れ方が、それらが無い場合とは異なってくるため注意が必要である。 |

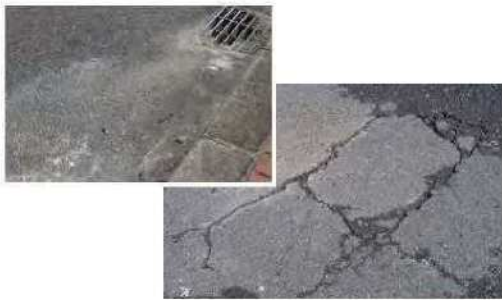
| コンクリート部材の損傷 | | ⑤床版ひびわれ | 5 / 7 |
|---|--|---|---|
| | | 例 | 舗装面に特徴的なひびわれや、白色の変色が見られる場合、舗装下の床版が著しく損傷していることがある。（写真は、床版の鉄筋位置に一致するような舗装ひびわれが生じている） |

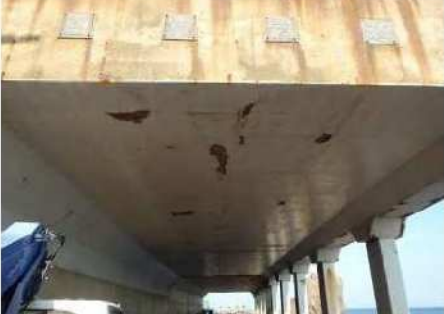
| | <div>例</div> <p>表面保護工やコンクリート塗装がされていると、上側からの雨水の浸入やそれに起因する劣化が生じても外観からは確認できないことも多い。また外観できる異常が現れた場合には既に劣化が深刻化していたり、保護効果等が失われている危険性もあるため注意が必要である。<br/>(注：写真はシェッド)</p> |

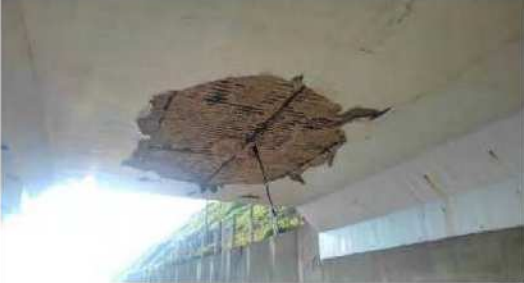
| | <div>例</div> <p>表面保護工やコンクリート塗装がされていると、上側からの雨水の浸入やそれに起因する劣化が生じても外観からは確認できないことも多い。また外観できる異常が現れた場合には既に劣化が深刻化していたり、保護効果等が失われている危険性もあるため注意が必要である。</p> |

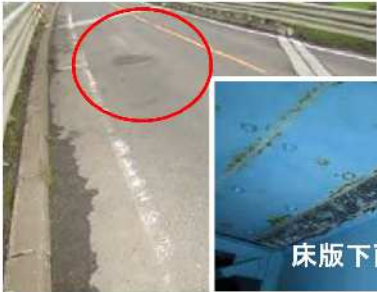
| <p>床版下面の状況</p> <p>3年後</p> <p>踏み抜き部分を<br/>はつり落とした後の床版下面の状況</p> | <p>例</p> <p>床版下面に設置された補強材等に広がりをもつ腐食が生じている場合、コンクリート内部での滞水により既にコンクリートの劣化が進展し危険な状態となっていることがある。<br/>(写真下は、鋼板ごとコンクリート床版が踏み抜かれた例。写真上はその踏み抜き前の状態。)</p> |

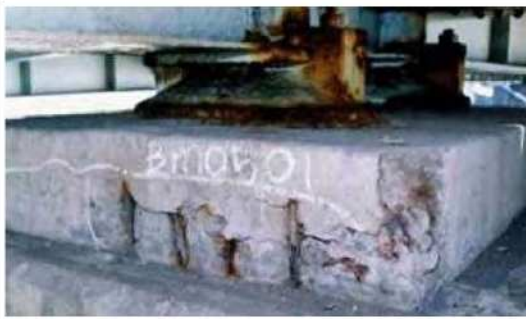
| その他 | ⑥ 支承の機能障害 | 1 / 7 |
|---|---|---|
| | <div>例</div> <p>台座コンクリートのひびわれや剥離、欠損が広範囲に生じていたり、内部鋼材の腐食が見られる場合には、支承を支持する機能が低下している場合もあるため注意が必要である。</p> | |

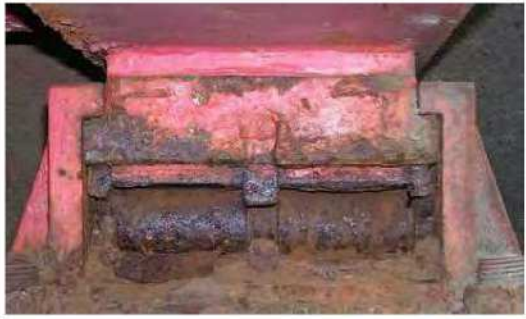
| その他 | ⑥ 支承の機能障害 | 1 / 7 |
|---|---|---|
| | <div>例</div> <p>可動支承の可動機構やローラ支承のストッパーなど可動機構に関わる部品や部分に腐食が生じている場合、地震等の作用時に所定の機能が発揮されず、支承が破壊するのみならず橋全体として所要の耐荷性能が発揮されない危険性もあることに注意が必要である。</p> | |

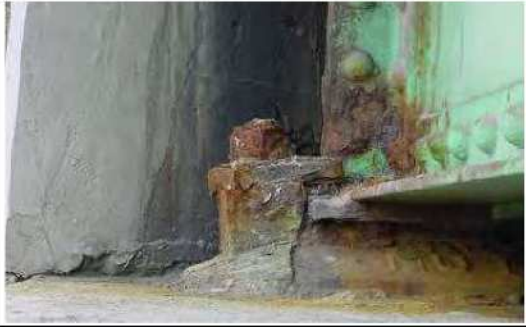
| その他 | ⑥ 支承の機能障害 | 1 / 7 |
|---|---|---|
| | <div>例</div> <p>支承部の防食機能が著しく低下し、全体に腐食の進行が生じている場合、地震等の作用時に適切に支承としての機能が発揮できないだけでなく、主桁に想定外の亀裂や座屈を生じるなどの影響が生じる可能性もある。</p> | |

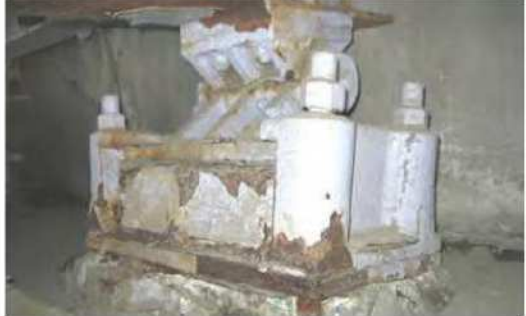
| その他 | ⑥ 支承の機能障害 | 1 / 7 |
|---|---|---|
| | <div>例</div> <p>支承アンカーボルトが抜け出したり、ナットに緩みが生じている場合、下部構造自体の沈下や傾斜などの異常変位、支承直下の下部工のコンクリートの破壊、他の部位での支承の破壊などによる遊間異常などが原因であることがある。いずれにしても地震時に所要の支承機能が発揮されない可能性がある。</p> | |

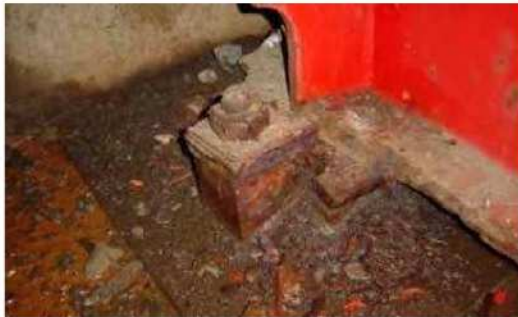
| | <p>例</p> <p>支承部に著しい腐食が生じている場合、地震等の作用時に適切に支承としての機能が発揮出来ないだけでなく、主桁に想定外の亀裂や座屈を生じる可能性もある。特に腐食による断面減少や表面の凹凸の発生による応力集中により主桁に亀裂が発生進展することもある。</p> |

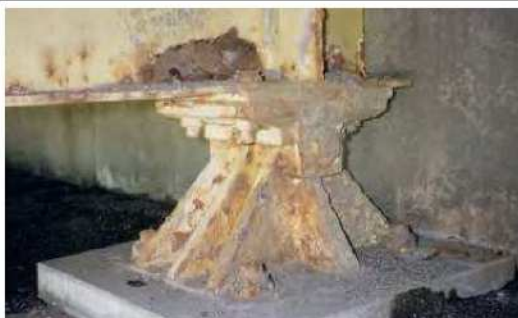
| | <p>例</p> <p>支承直上の主桁部材で局部腐食が進行すると、主桁ウェブが座屈したり亀裂が発生して主桁支点部が崩壊する可能性がある。支点部での主桁破壊は、大きな路面段差の発生や主桁機能の喪失による落橋の危険性もある。段差防止や移動制限の機能の有無や状態にも注意が必要である。</p> |

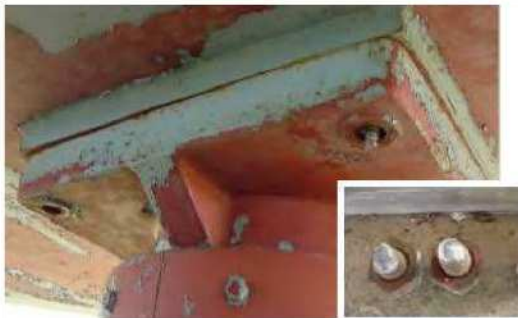
| | <p>例</p> <p>支承の取り付けボルトが破断していると、地震などの大きな外力に対して所要の機能が満足できない可能性が高い。なおボルトが破断していても塗装で固着されていたり外観だけでは判断出来ないこともあることに注意が必要である。</p> |

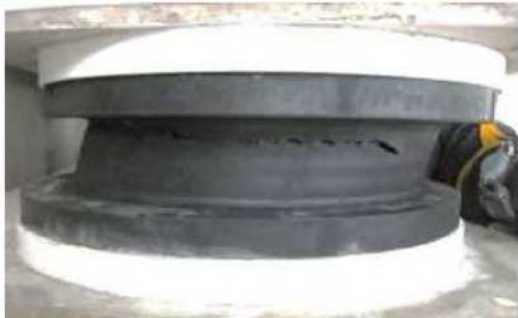
| | <p>例</p> <p>ゴム支承本体に顕著な亀裂が生じ、耐荷力が低下している場合、地震などの大きな外力に対して所要の機能が満足できない可能性もある。</p> |

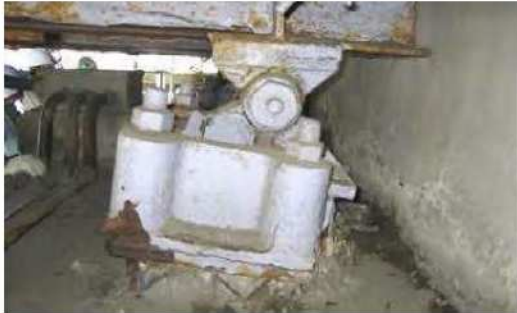
| | 例<br>台座モルタルの破損などにより、支承そのものの荷重支持機能や変位追従機能に異常が生じている場合、地震時など大きな作用に対して所要の機能が発揮されないだけでなく、路面段差の発生や桁の脱落等で危険な状態になる可能性がある。 | |

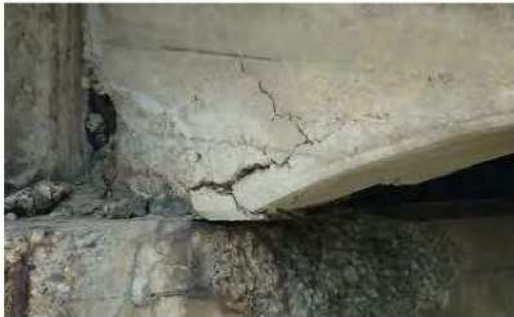
| | 例<br>支承部の桁部材の破壊など耐荷性能の低下は、支承部としての荷重支持機能や変位追従機能に深刻な影響を及ぼし、地震時など大きな作用に対して所要の機能が発揮されないだけでなく、構造によっては落橋のおそれも念頭におかなければならない場合がある。 | |

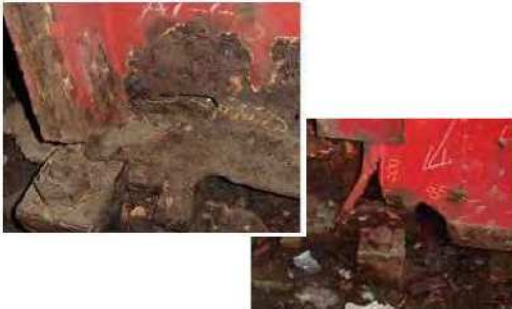
| | 例<br>支承部に著しい腐食が生じている場合、地震等の作用時に適切に支承としての機能が発揮できないだけでなく、主桁に想定外の亀裂や座屈を生じる可能性もある。特に腐食による断面減少や表面の凹凸の発生による応力集中により主桁に亀裂が発生進展することもある。 | |

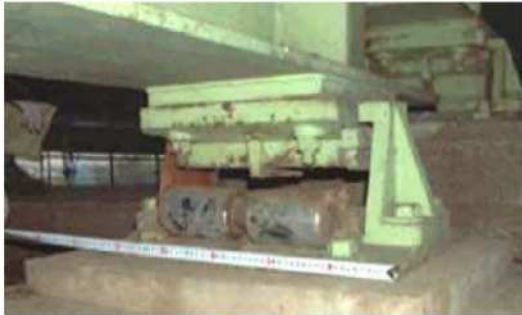
| | <div>例</div> <p>支承ローラーの脱落など、荷重支持機能や変位追従機能が失われると、地震時など大きな作用に対して所要の機能が発揮されず深刻な状態に至る可能性もある。また活荷重や温度に対して適切に可動しない状態が継続すると、主桁に疲労亀裂を生じるなどの悪影響が生じることもある。</p> | |

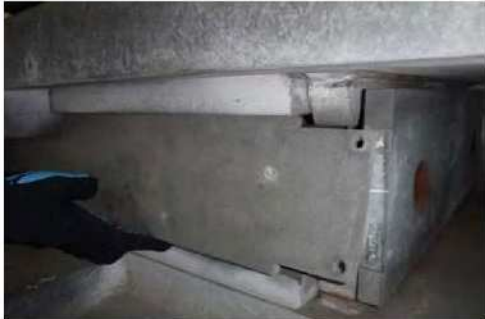
| | <div>例</div> <p>支承部に防塵防錆等のカバーや沓隠しがある場合、支承の状態の視認が難しいこともある。支承部の機能不全は橋の耐荷性能に深刻な影響を及ぼすことがあるため注意が必要である。またこれらの覆い等によって支承本体が腐食しやすい環境となっていることもあり注意が必要である。</p> | |

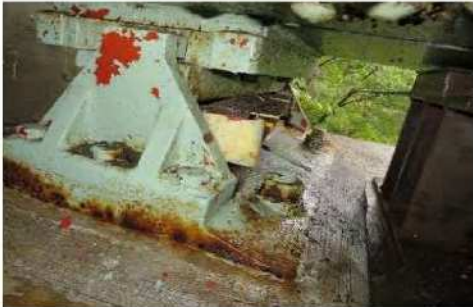
| | <div>例</div> <p>ローラー支承において、カバーの外れ、ボルトの損傷が見られる場合、ローラーが脱落し、路面段差や桁の脱落等が生じる可能性もある。</p> | |

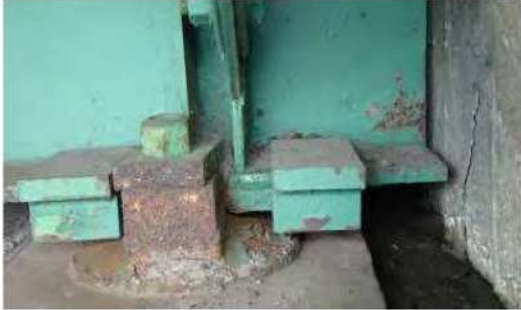
| その他 | ⑥ 支承の機能障害 | 5 / 7 |
|---|---|---|
| | | <p><b>例</b></p> <p>支承および桁端部に遊間の異常が認められる場合、支承の機能の低下だけではなく、下部工の沈下・移動・傾斜などその他の損傷が生じている可能性がある。</p> |

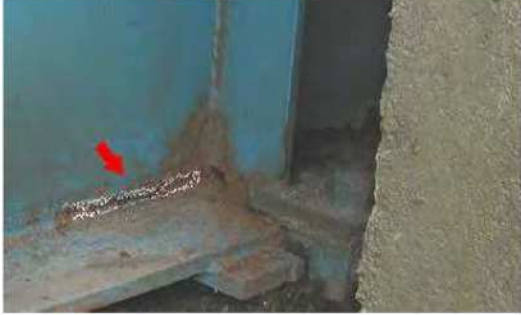
| その他 | ⑥ 支承の機能障害 | 5 / 7 |
|---|---|---|
| | | <p><b>例</b></p> <p>支承部の主桁の腐食は、ウェブと下フランジの境界部の局部でしか生じないことも多いが、支点部として大きな作用を受ける位置であり、著しい板厚減少や亀裂の発生に至ると、その範囲は極小さくとも主桁が座屈するなどに至る可能性がある。</p> |

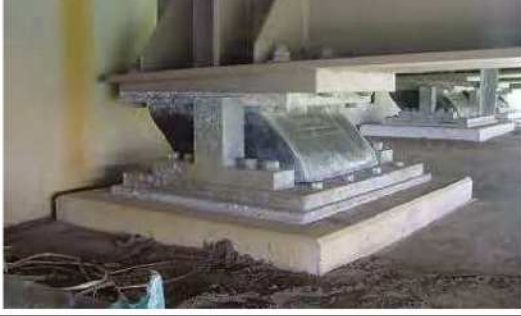
| その他 | ⑥ 支承の機能障害 | 5 / 7 |
|---|---|---|
| | | <p><b>例</b></p> <p>支承に異常な変位が生じている場合、地震等の作用に対して本来発揮すべき機能が適切に発揮出来なかったり、支承そのものが損傷することもあるため注意が必要である。地震後に残留変位が生じて場合もあるが、是正すべきかどうかとも状態に応じて検討しなければならない。</p> |

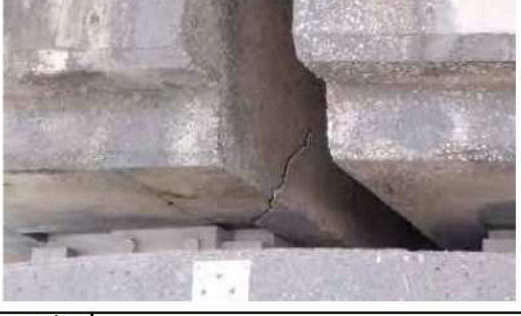
| その他 | ⑥ 支承の機能障害 | 5 / 7 |
|---|---|---|
| | | <p><b>例</b></p> <p>支承取付部に繋がるひびわれの発生では、荷重支持機能が低下している可能性があり注意が必要である。なお狭隘な支承部では外観でできる部位に限られるため、視認困難な部位での変状が発生している可能性を疑うべき徴候などが見られないかどうかについて注意が必要である。</p> |

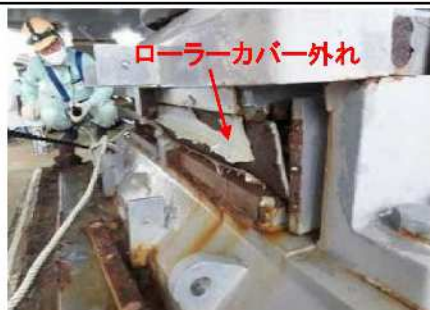
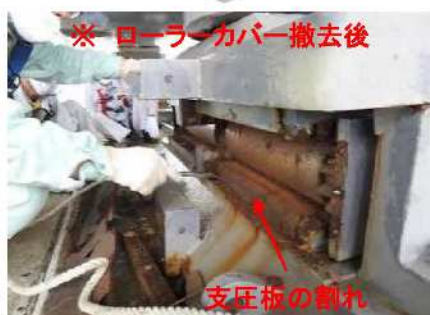
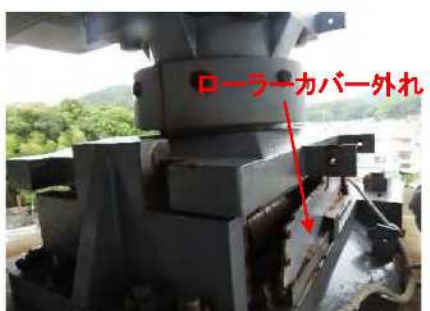
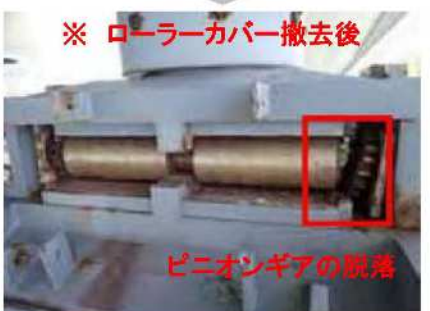
ローラー沓のように複雑な可動機構で構成される支承では、部品の変状などが支承としての荷重支持機能や変位追従機能にどのような影響を及ぼしているのか、あるいは外力作用時にどのように影響する可能性があるのかを慎重に見極める必要がある。

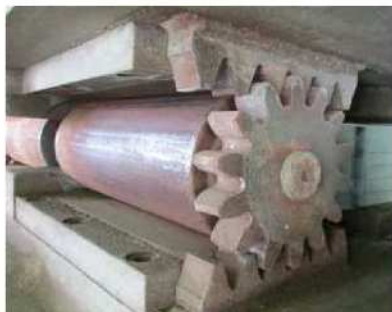
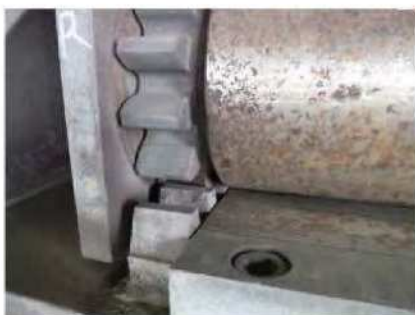
ローラー支承において、連結板が膨らんだり、外れたりしている場合、ローラーカバー内部のピニオン、ローラー、支承板に損傷が生じている可能性もあり、支承の機能が低下していることもある。

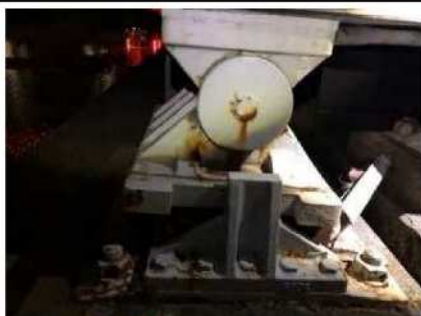
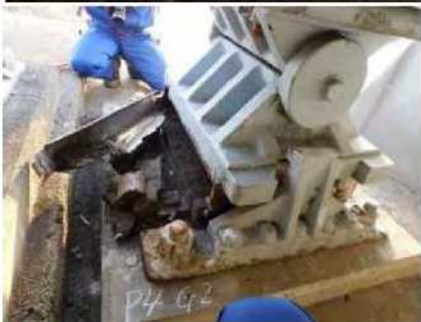
ローラー支承のような機械的な可動機構を有する支承では、支承そのものの沈下や傾斜が生じると、機構そのものに損傷が生じていなくても、所要の応答ができないなど支承としての機能が十分に発揮できないこともある。

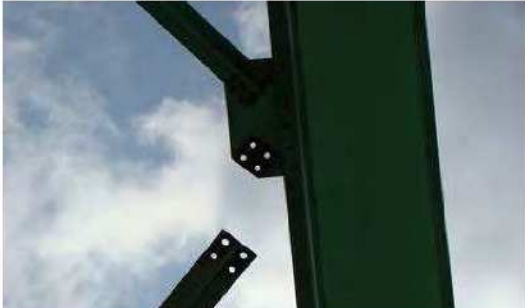
| その他 | ゆるみ・脱落 | 鋼 |
|---|---|---|
| | 例 | <p>ボルトが抜け落ちている場合、地震などの大きな外力によってボルトが破断した可能性が疑われ、耐荷力に影響を与えている可能性もある。</p> <p>同じ橋の同様の外力を受けた可能性のあるボルトも折損していることもある。</p> |

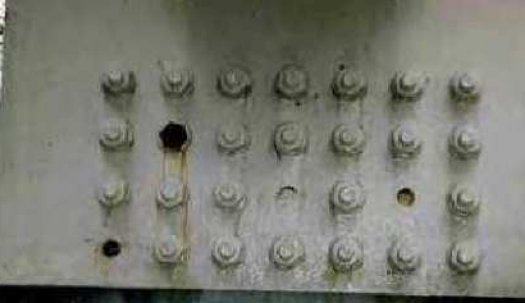
| その他 | ゆるみ・脱落 | 鋼 |
|---|---|---|
| | 例 | <p>ボルトが抜け落ちている場合、同じ継手のボルトも既に破断していたり緩んでいることもあり注意が必要である。遅れ破壊など環境や材料の要因に関わる原因では、同じ橋の他の継手でも続発する可能性があり注意が必要である。</p> |

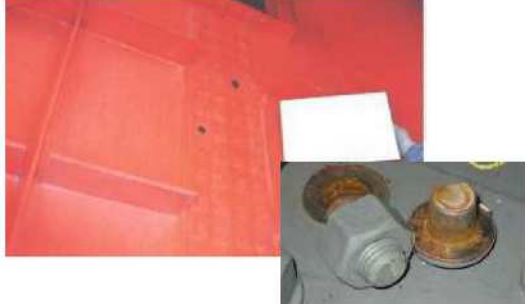
| その他 | ゆるみ・脱落 | 鋼 |
|---|---|---|
| | 例 | <p>高力ボルトは破断していても、塗装で固定されていると脱落したり抜け出したりしないこともあり、外観だけでは認識できず、打音や触診による確認が必要である。</p> |

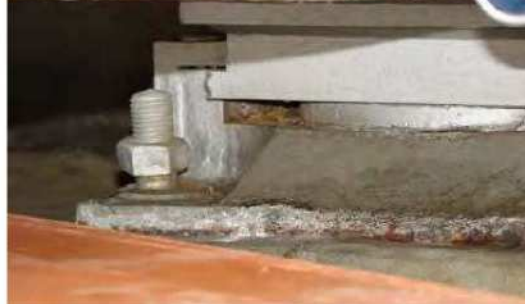
| その他 | ゆるみ・脱落 | 鋼 |
|---|---|---|
| | 例 | <p>支承のアンカーボルトや取り付けボルトが緩んでいる場合、支承機能に影響が生じている場合もある。</p> <p>また、その原因によっては他のボルトにも損傷が生じている可能性もあるため注意が必要である。</p> |

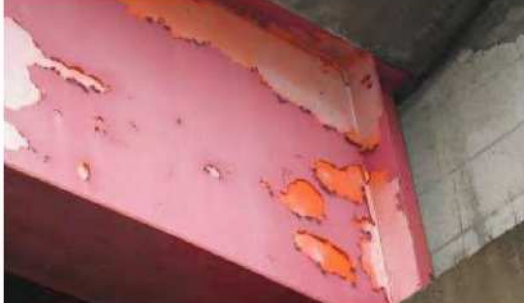
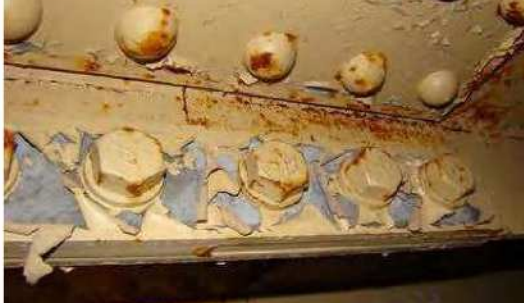
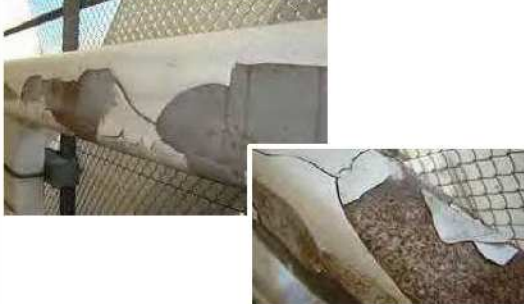
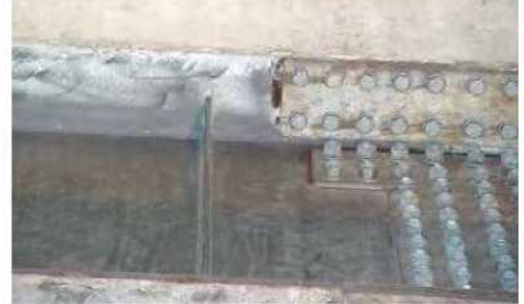
| その他 | 防食機能の劣化 | 共通 |
|---|---|---|
| <div>一般的性状</div> <div>鋼部材の、防食システム（塗装、めっき、金属溶射など）に変状がみられるもの。（耐候性鋼材の場合、腐食で評価する）</div> | | |

| その他 | 防食機能の劣化 | 共通 |
|---|---|---|
| <div>■被覆系の防食層は劣化が進むと母材の発錆リスクが急激に高まる。</div> | | |

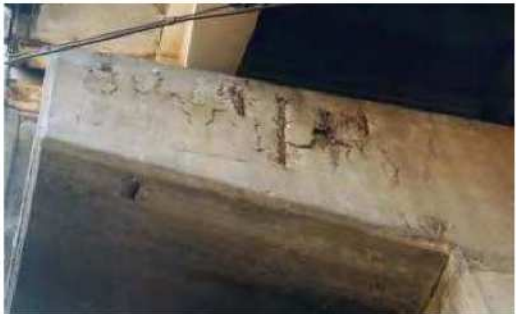
| その他 | うき・剥離・鉄筋露出 | コンクリート |
|---|---|---|
| | <p>例</p> | <p>コンクリート部材に、剥離・鉄筋露出がある場合、コンクリート片が落下につながる場合もある。</p> |

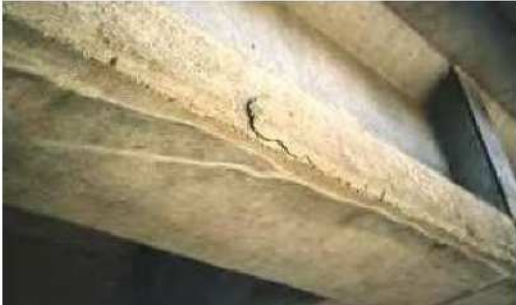
| その他 | うき・剥離・鉄筋露出 | コンクリート |
|---|---|---|
| | <p>例</p> | <p>コンクリート部材にうきや剥離がある場合、内部鋼材の腐食が進行している可能性もある。</p> |

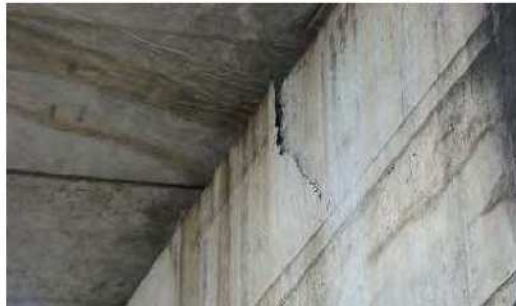
| その他 | うき・剥離・鉄筋露出 | コンクリート |
|---|---|---|
| | <p>例</p> | <p>コンクリート部材にうきや剥離がある場合、部位によっては、地震等の大きな外力によって部材内部にひびわれが生じている可能性が疑われ、耐荷力に影響を与えている可能性もある。</p> |

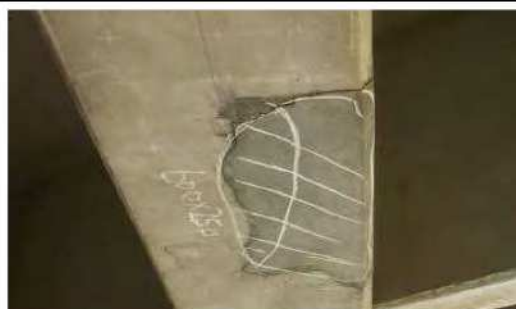
| その他 | うき・剥離・鉄筋露出 | コンクリート |
|---|---|---|
| | <p>例</p> | <p>コンクリート部材にうきや剥離がある場合、原因によっては、それが改善されないままに放置すると、補修部の再劣化により、うきや剥離が発生する場合もある。</p> |

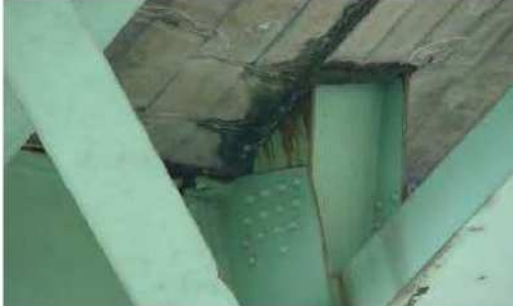
| その他 | 漏水・遊離石灰 | コンクリート |
|---|---|---|
| | 例 | 部材の隙間など本来の水みちでない箇所からの漏水では、その原因や途中経路を確認して、橋の性能に影響を及ぼしていないか、今後悪影響が生じる危険性がないかについて注意するのが良い。 |

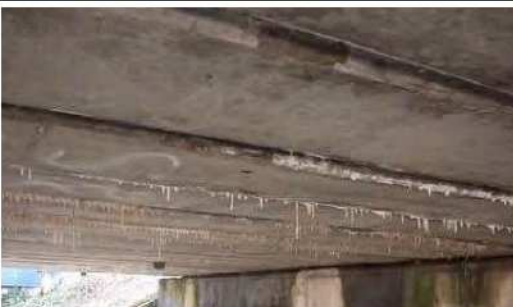
| その他 | 漏水・遊離石灰 | コンクリート |
|---|---|---|
| | 例 | 部材同士の境界部から漏水が生じている場合、間詰部が劣化していたり、部材内部に雨水が浸入し、部材が劣化していることもある。境界部を横断する横締め鋼材の腐食が生じていることもある。 |

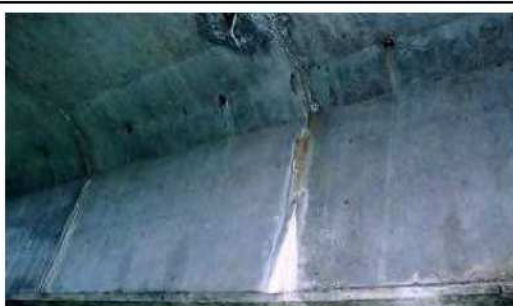
| その他 | 漏水・遊離石灰 | コンクリート |
|---|---|---|
| | 例 | プレキャスト部材の継目部から漏水と遊離石灰の析出が生じている場合、部材間のPC鋼材や鉄筋が腐食したり、鋼材に沿って部材内部に腐食が広がっていることもある。 |

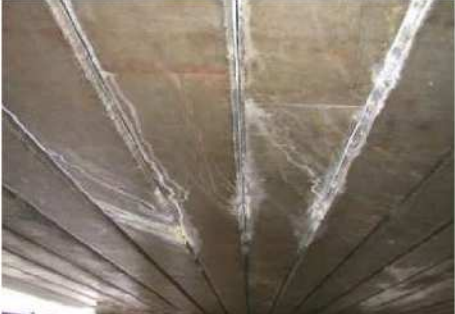
| その他 | 漏水・遊離石灰 | コンクリート |
|---|---|---|
| | 例 | 部材の隙間など本来の水みちでない箇所からの漏水では、その原因や途中経路を確認して、橋の性能に影響を及ぼしていないか、今後悪影響が生じる危険性がないかについて注意するのが良い。 |

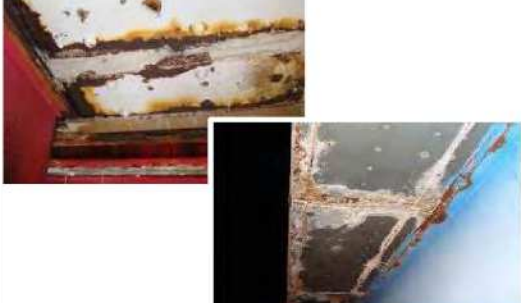
| その他 | 補強部材の損傷 | コンクリート |
|---|---|---|
| | | <p>例</p> <p>床版裏面の補強鋼板に、床版内部への雨水の浸入が疑われる腐食が見られる場合、内部で床版の劣化が進み、突然の抜け落ちに至ることもある。補強部材の損傷がある場合、補強効果が失われているだけでなく、補強前の状態よりも性能が低下していることもある。</p> |

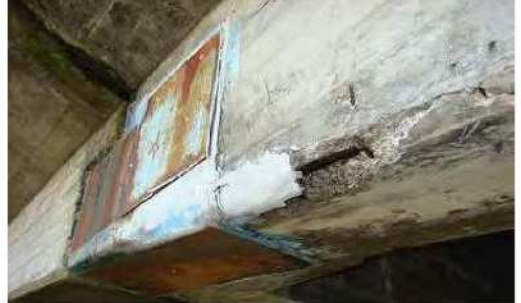
| その他 | 補強部材の損傷 | コンクリート |
|---|---|---|
| | | <p>例</p> <p>補強部材（鋼板）の劣化（腐食、うき）が見られる場合、補強効果が失われていたり、補強部材内部で劣化が進行して補強以前よりも性能が低下していたり、補強時とは異なる形で性能に影響していることもある。</p> |

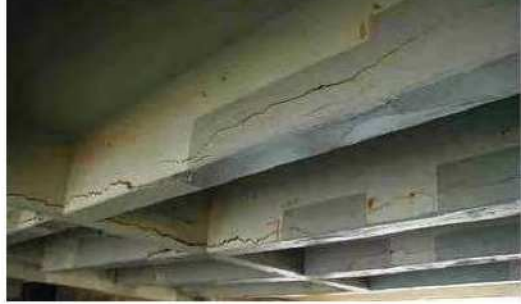
| その他 | 補強部材の損傷 | コンクリート |
|---|---|---|
| | | <p>例</p> <p>補修補強部材（表面保護工や断面修復）に劣化が見られる場合、それらの内部で鋼材が腐食したりひびわれが発達しているなどの劣化が進行していることがあるため注意が必要である。なお、補修補強効果が失われているだけでなく、補修補強前よりも状態が悪化していることもある。</p> |

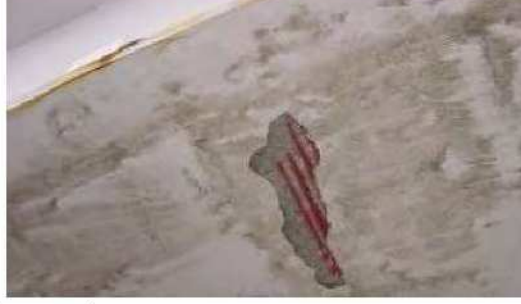
| その他 | 補強部材の損傷 | コンクリート |
|---|---|---|
| | | <p>例</p> <p>補修した部材の再劣化が見られる場合、外観から見えない内部で損傷が進行していることがある。</p> |

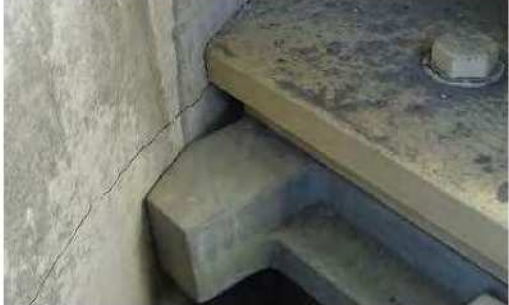
| その他 | 遊間異常 | 共通 |
|---|---|---|
| | | <p>例</p> <p>桁端部が下部工と接触している場合、下部工が変位している可能性もある。また接触の影響で上部構造や支承部にも機能不全や損傷が生じていることもあるため、原因の推定と共に他の部位への影響の把握が重要である。</p> |

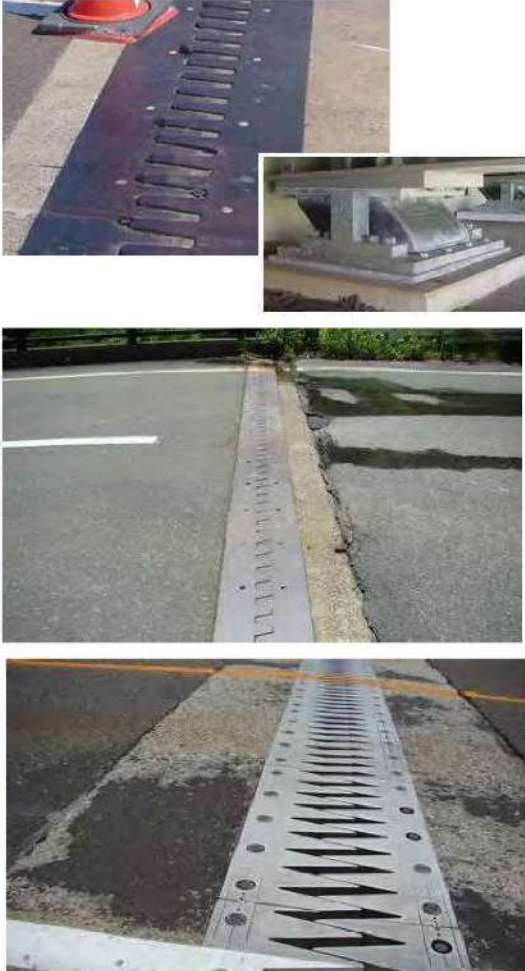
| その他 | 遊間異常 | 共通 |
|---|---|---|
| | | <p>例</p> <p>伸縮装置の遊間が異常に狭くなっている場合、地震の影響等によって下部工が変位していたり、支承部に異常が生じていることもある。<br/> なお、伸縮装置部の適正遊間は、確認時の温度や荷重条件によって異なるため、それらとの関係を踏まえて評価しなければならない。</p> |

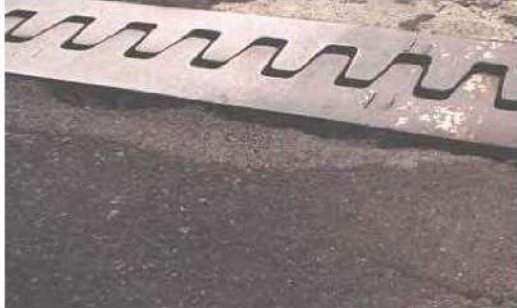
| その他 | 路面の凹凸 | 路面 |
|---|---|---|
| | | <div>例</div> <p>伸縮装置との境界で、凹凸が生じている場合、走行安全性の低下のみならず、衝撃的な荷重の増加により異音の発生、伸縮装置や床版の破壊に至ることもある。なお凹凸が生じる原因は様々考えられ、それらを踏まえた対策を行わなければ早期に凹凸が再発することがある。</p> |

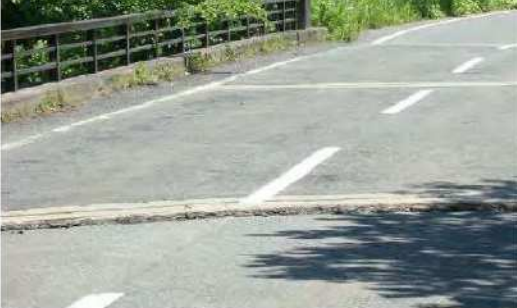
| その他 | 路面の凹凸 | 路面 |
|---|---|---|
| | | <div>例</div> <p>土工部と橋の境界部で段差が生じている場合、地震の影響等によって下部工が変位していたり、支承部に異常が生じていることもある。なお、原因によっては走行安全性は確保できていても、橋の耐荷性能が低下している場合もあるため注意が必要である。</p> |

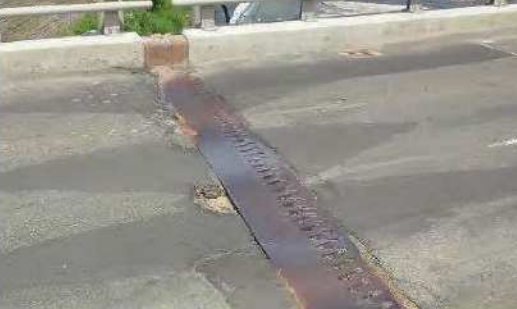
| その他 | 路面の凹凸 | 路面 |
|---|---|---|
| | | <div>例</div> <p>伸縮部で段差が生じている場合、地震の影響等によって下部工が変位していたり、支承部に異常が生じていることもある。なお、原因によっては走行安全性は確保できていても、橋の耐荷性能が低下している場合もあるため注意が必要である。</p> |

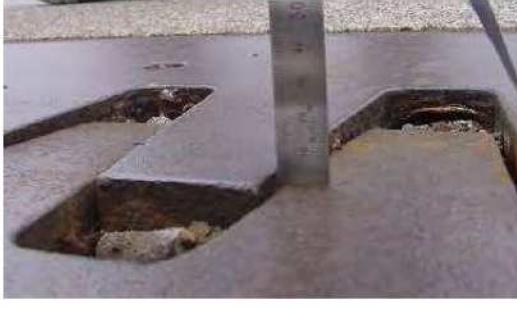
| その他 | 路面の凹凸 | 路面 |
|---|---|---|
| | | <div>例</div> <p>伸縮部で段差が生じている場合、地震の影響等によって下部工が変位していたり、支承部に異常が生じていることもある。なお、原因によっては走行安全性は確保できていても、橋の耐荷性能が低下している場合もあるため注意が必要である。</p> |

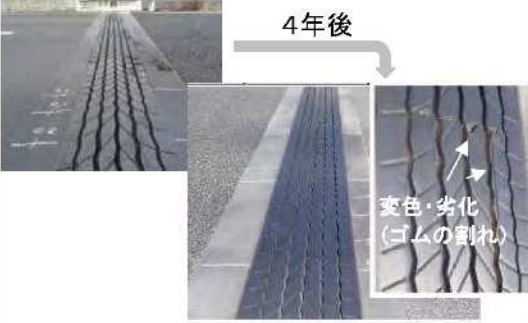
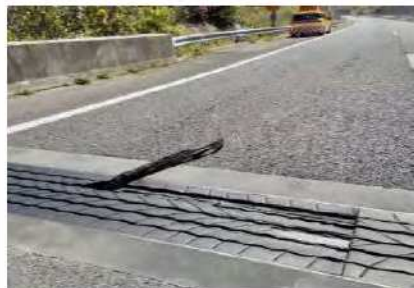
| その他 | 路面の凹凸 | 路面 |
|---|---|---|
| <p>4年後</p> <p>変色・劣化<br/>(ゴムの割れ)</p> <p>4年後</p> | | <p>例</p> <p>伸縮装置が表面材で覆われている構造の場合、表面材の飛散などによる交通への影響以外に、表面材からの雨水の侵入による他の部材への影響が生じていたり、表面材の下にある伸縮機構を担う部材そのものが損傷している可能性もあるため注意が必要である。</p> |

| その他 | 路面の凹凸 | 路面 |
|---|---|---|
| <p>■表面がゴムであっても内部に鋼材を有することが少なくない。</p> <p>■ゴムの割れ、剥がれ、浮き・膨れ、錆汁の析出が見られる場合や異常音が確認された場合には、内部の損傷を疑うとともに、道路利用者被害の可能性について注意するのがよい。</p> | | |

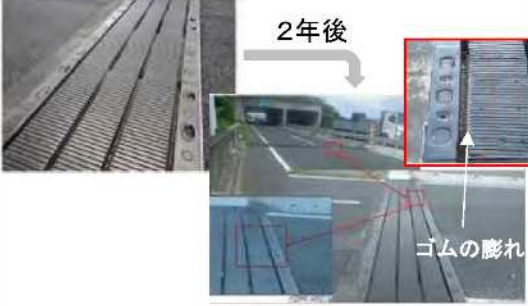
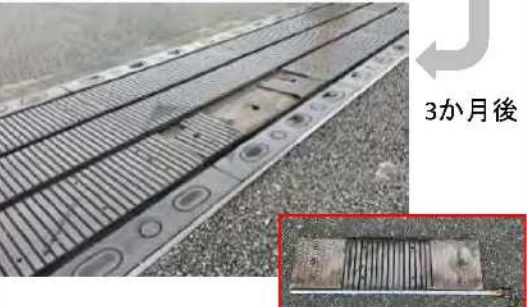
| その他 | 路面の凹凸 | 路面 |
|---|---|---|
| <p>2年後</p> <p>ゴムの膨れ</p> <p>3か月後</p> | | <p>例</p> <p>伸縮装置のゴム表面に膨れがある場合、内部鋼材が腐食していたり、破断や異常な変形を生じていることもある。</p> |

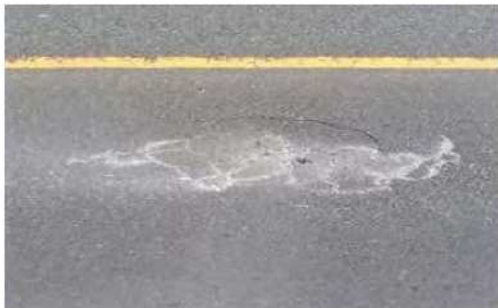
| その他 | 舗装の異常 | 路面 |
|---|---|---|
| | | <p>例</p> <p>舗装表面に特異な損傷が見られる場合、その下にある床版や防水層が損傷していることもあり、注意が必要である。</p> <p>（コンクリート床版の上面が土砂化していた例）</p> |

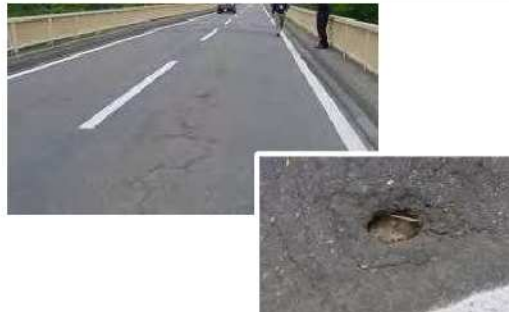
| その他 | 舗装の異常 | 路面 |
|---|---|---|
| | | <p>例</p> <p>舗装表面に特異な損傷が見られる場合、その下にある床版や防水層が損傷していることもあり注意が必要である。</p> <p>例えば、</p> <ul style="list-style-type: none"> <li>・コンクリート床版の土砂化</li> <li>・鋼床版の疲労亀裂</li> </ul> |

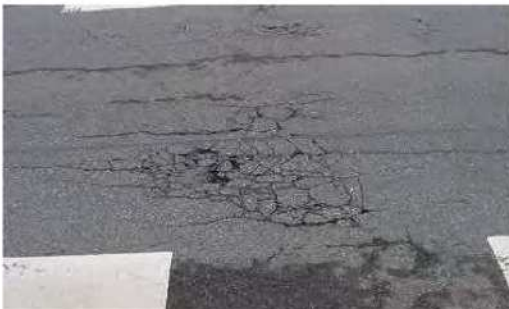
| その他 | 舗装の異常 | 路面 |
|---|---|---|
| | | <p>例</p> <p>舗装表面に特異な損傷が見られる場合、その下にある床版や防水層が損傷していることもあり注意が必要である。</p> <p>例えば、</p> <ul style="list-style-type: none"> <li>・コンクリート床版の土砂化</li> <li>・鋼床版の疲労亀裂</li> </ul> |

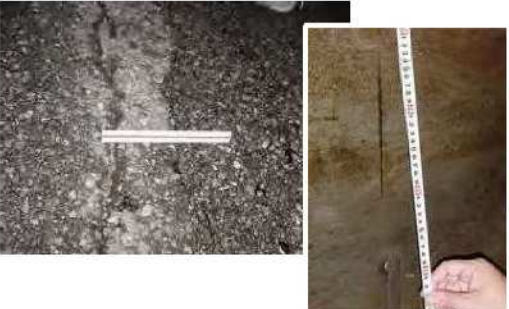
| その他 | 舗装の異常 | 路面 |
|---|---|---|
| | | <p>例</p> <p>舗装表面に特異な損傷が見られる場合、その下にある床版や防水層が損傷していることもあり注意が必要である。</p> <p>（鋼床版にデッキ貫通の亀裂が生じていた例）</p> |

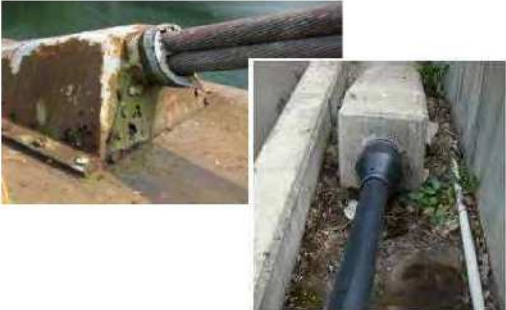
| その他 | 定着部の異常 | 共通 |
|---|---|---|
| | | <p>例</p> <p>ケーブル部材の固定端部は部材内部に埋め込まれていたり、ソケットや支圧板などで視認出来ないことがある。その場合にも定着部に繋がる引き込み部分などの異常などからできるだけ定着機能やケーブル部材そのものに異常がないか確認することが重要である。</p> |

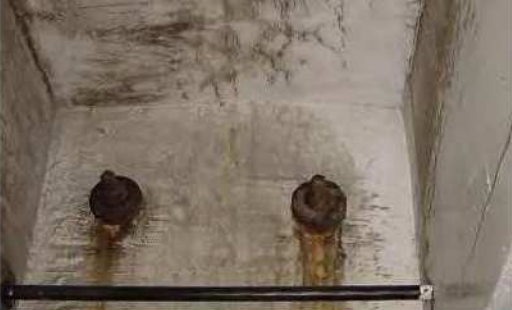
| その他 | 定着部の異常 | 共通 |
|---|---|---|
| | | <p>例</p> <p>落橋防止のための桁連結装置の定着部に著しい発錆がみられる場合、連結装置の鋼材の腐食の進行が生じている場合もある。</p> |

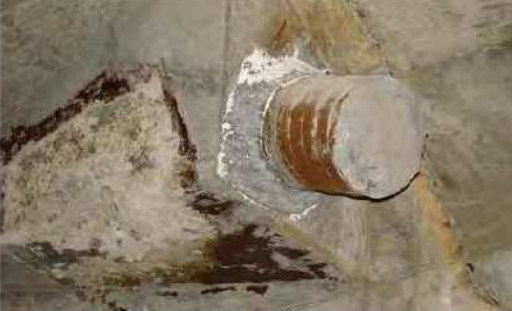
| その他 | 定着部の異常 | 共通 |
|---|---|---|
| | | <p>例</p> <p>桁内のPC鋼材定着部に錆汁や石灰分の滲出がみられる場合、床版上面など路面側から定着部またはケーブル部材に雨水が到達し、腐食が進んでいることもある。</p> |

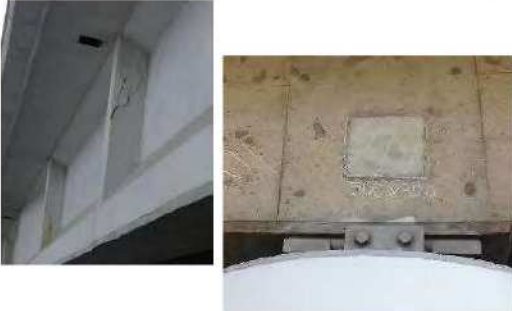
| その他 | 定着部の異常 | 共通 |
|---|---|---|
| | | <p>例</p> <p>横締めPC鋼材の抜け出しの可能性が疑われる定着部のひびわれやうき・剥離がある場合、内部鋼材の腐食や破断による耐荷力低下の他、第三者被害の発生の可能性もある。</p> |

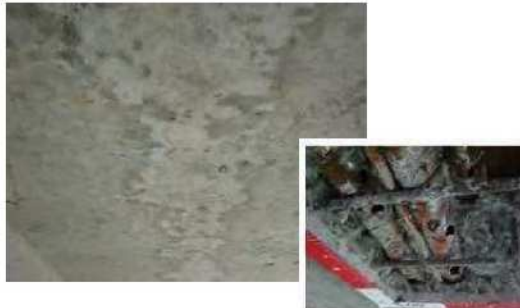
| その他 | 変色・劣化 | 共通 |
|---|---|---|
| | 例 | PC橋の表面に特徴的な変色が見られる場合、内部のPC鋼材が著しく腐食していることもある。また、腐食原因によっては、変色などの異常が外面に現れていない場所でもPC鋼材やシース管の劣化が進行していることもある。 |

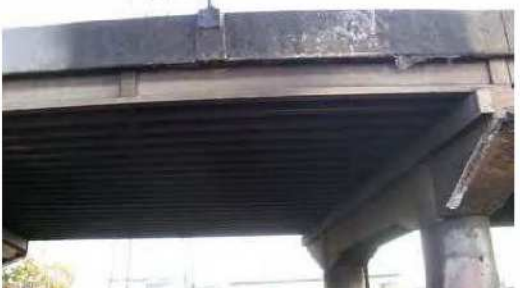
| その他 | 変色・劣化 | 共通 |
|---|---|---|
| | 例 | 火災痕が見られる場合、部材の強度が低下している場合もある。コンクリート部材では、高温に晒されると、鉄筋の付着の低下、コンクリートそのものの強度低下、ひびわれの発生、かぶりコンクリートの浮きや剥離、骨材の変質など様々な影響が生じることがある。 |

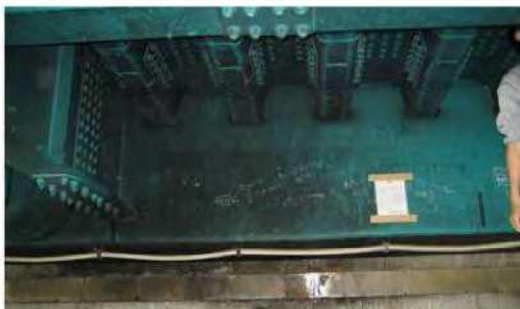
| その他 | 変色・劣化 | 共通 |
|---|---|---|
| | 例 | 火災痕が見られる場合、部材の強度が低下している場合がある。鋼部材では、高温に晒されると防食機能の低下、鋼材の機械的性質の変化による強度低下、温度変化による塑性変形の残留、温度上昇時の拘束によるボルト継手のすべり、耐荷力の低下による応力再配分など様々な影響が生じることがある。 |

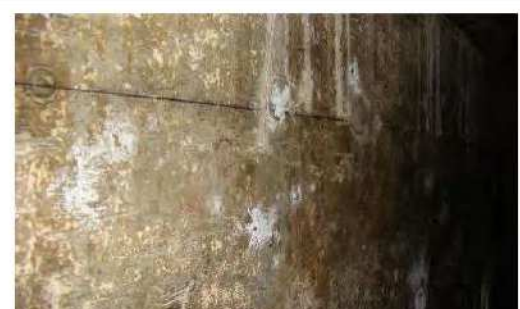
| その他 | 変色・劣化 | 共通 |
|---|---|---|
| | 例 | アルカリ骨材反応以外にも様々な原因でコンクリートに用いられた骨材が変色したり変質したことに起因してコンクリート部材の表面に異常な変色が見られることもある。様々な原因があるため、コンクリート表面に異常な変色が見られた場合には、原因を特定するなどによりその影響を見極めるのがよい。 |

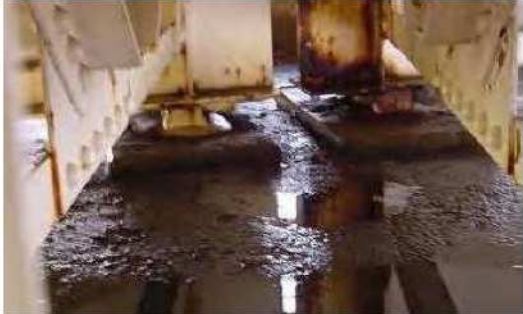
| その他 | 漏水・滞水 | 共通 |
|---|---|---|
| | | <div>例</div> <div>下部工上面に、桁間から顕著な漏水が見られる場合、速やかに排除されず、長期の滞水が生じることもある。</div> <div>部材表面に設けた排水勾配などの導排水が十分に機能しないことも多く、注意が必要である。</div> |

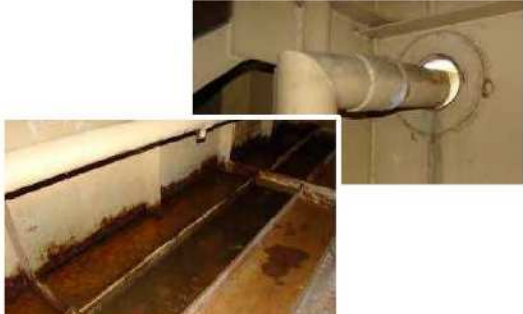
| その他 | 漏水・滞水 | 共通 |
|---|---|---|
| | | <div>例</div> <div>部材の隙間や、排水施設の破損などにより箱桁内部などの部材内に漏水すると滞水することもある。</div> <div>箱桁内部などは不測の漏水や滞水があると、排水されず常時高湿度環境となることで著しく腐食が進行することもある。</div> |

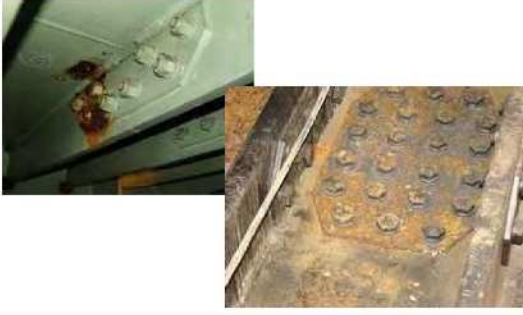
| その他 | 漏水・滞水 | 共通 |
|---|---|---|
| | | <div>例</div> <div>部材の隙間や、排水施設の破損などにより箱桁内部などの部材内に漏水すると滞水することもある。</div> |

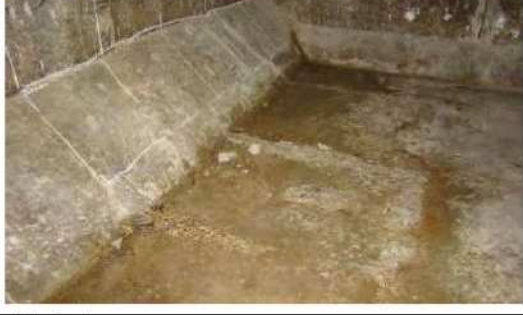
| その他 | 漏水・滞水 | 共通 |
|---|---|---|
| | | <div>例</div> <div>箱桁内部などの部材内部に、滞水が生じている状態</div> <div>ひびわれや排水施設の破損などにより箱桁内部などの部材内に漏水すると滞水することもある。</div> |

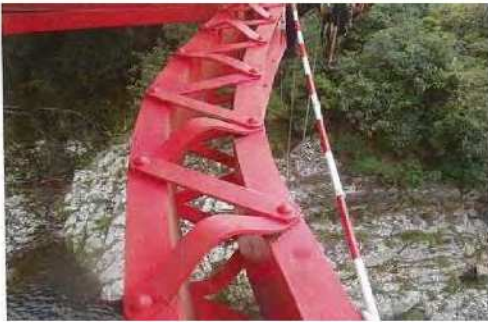
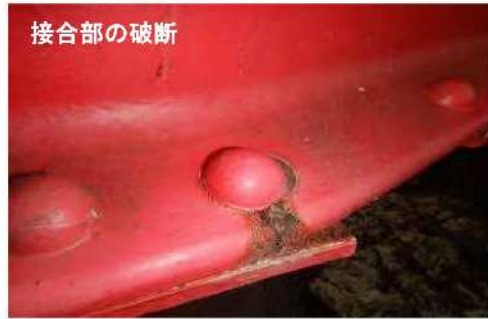
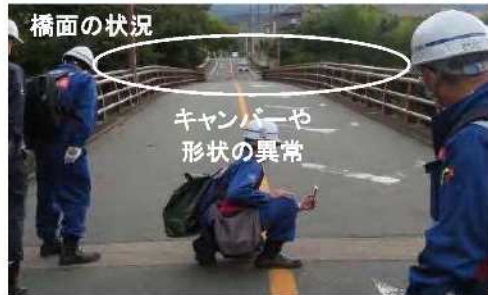
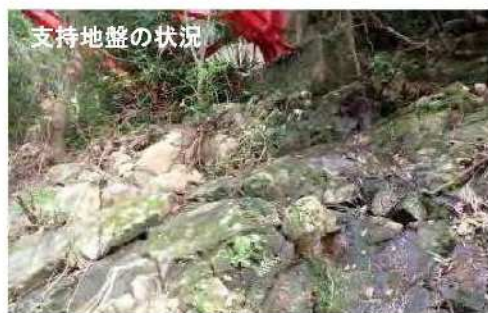
| その他 | 変形・欠損 | 共通 |
|---|---|---|
| <div data-bbox="296 443 786 763"> </div> <div data-bbox="296 775 786 1093"> <p>接合部の破断</p> </div> <div data-bbox="296 1104 786 1397"> <p>橋面の状況</p> <p>キャンバーや形状の異常</p> </div> <div data-bbox="296 1411 786 1722"> <p>支持地盤の状況</p> </div> | | <div data-bbox="818 409 911 443">例</div> <p>支点の移動により、アーチリブに顕著な変形が生じたと考えられる例。</p> <p>アーチリブの変形があり、アーチリブ軸線の異常が生じている場合は、他の損傷も発生している可能性があることも留意する必要がある。</p> <p>また、変形が顕著になると、設計時に想定していた荷重を伝達する機能が損なわれ、橋全体が危険な状態になることもある。</p> |

| その他 | 変形・欠損 | 共通 |
|---|---|---|
| 備考 | <p>■変形は車両の衝突、活荷重や地震の影響以外でも生じる可能性がある。変形の兆候が確認された場合には、橋の形状やキャンバーに異常がないかの確認に加え、周辺地盤の状況等、広く情報を収集するのがよい。</p> <p>■変形が生じている場合は他の損傷も発生している可能性がある。その他損傷の発生の可能性も念頭に置き、状態を把握する必要がある。</p> <p>■変形が顕著になると当該部材だけでなく、他部材（部位）にも影響を及ぼす可能性があることに留意する必要がある。</p> | |

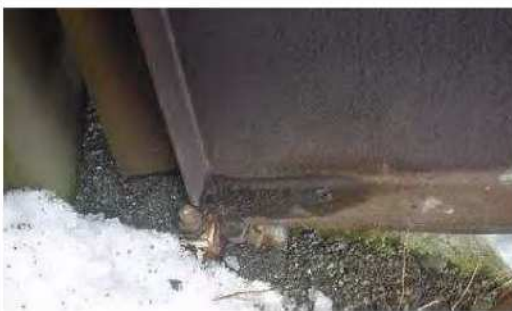
| その他 | 土砂詰まり | 路面 |
|---|---|---|
| | 例 | 支承部に土砂が堆積している場合、支承の腐食を促進する可能性があり、既に機能に影響を及ぼしていたり、原因によっては放置すると機能を喪失する可能性もある。 |

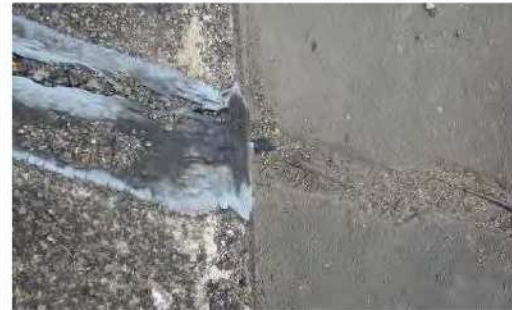
| その他 | 土砂詰まり | 路面 |
|---|---|---|
| | 例 | 伸縮装置に土砂が詰まっている場合は、伸縮装置の機能が低下している可能性もある。 |

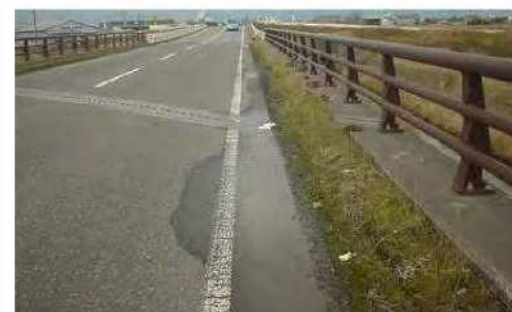
| その他 | 土砂詰まり | 路面 |
|---|---|---|
| | 例 | 排水柵の土砂詰まりによる路面排水の不良が生じている場合、舗装下の床版や主桁の劣化を促進する可能性もある。 |

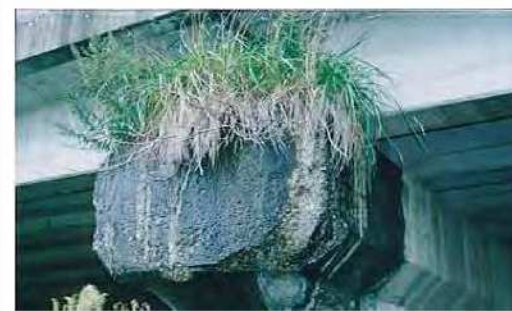
| その他 | 土砂詰まり | 路面 |
|---|---|---|
| | 例 | 橋座面に土砂が堆積している場合、滞水しやすい環境となり、コンクリートの劣化を伴うことがある |

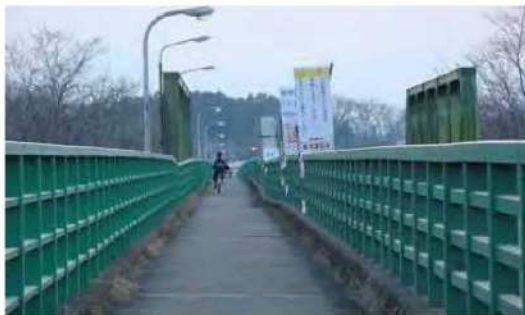
| その他 | 沈下・移動・傾斜 | 共通 |
|---|---|---|
| | 例 | 橋全体に変形が見られる場合、下部工の傾斜や沈下などにより橋全体が危険な状態になっていることもある。 |

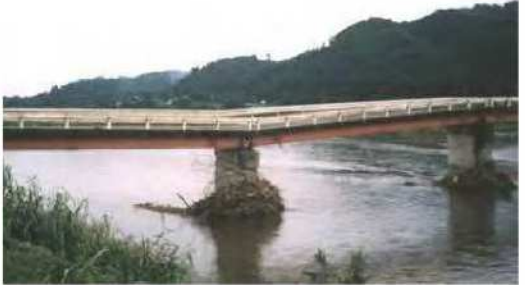
| その他 | 沈下・移動・傾斜 | 共通 |
|---|---|---|
| | 例 | 河川内の橋梁で、橋全体の変形が見られる場合、洗掘や下部工の沈下などにより危険な状態となっていることもある。 |

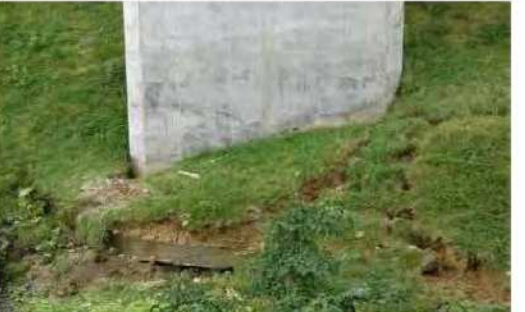
| その他 | 沈下・移動・傾斜 | 共通 |
|---|---|---|
| | 例 | 下部工が変位している可能性が疑われる下部工周辺の地盤の変状が生じている場合、橋全体が危険な状態になっていることもある。 |

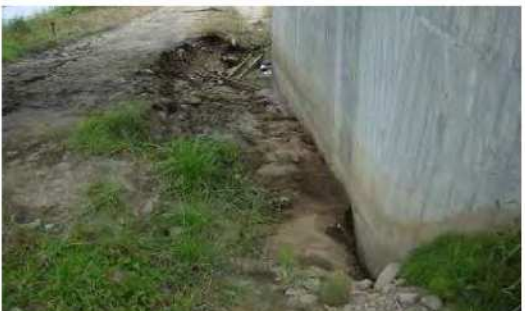
| その他 | 沈下・移動・傾斜 | 共通 |
|---|---|---|
| | 例 | 下部工周囲に、液状化が生じた可能性が疑われる土砂の噴出痕が見られる場合、下部工の沈下や傾斜が生じている可能性もあり、荷重支持機能に影響を与えていることもある。<br><br>注) 写真の例の異常の有無は不明 |

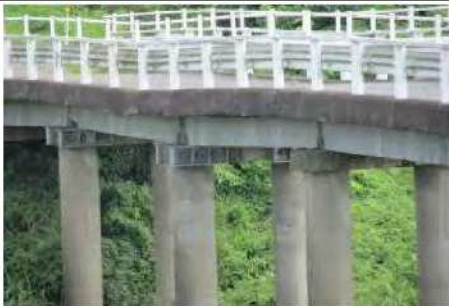
| その他 | 沈下・移動・傾斜 | 共通 |
|---|---|---|
| | 例 | 河川内の橋梁で、橋脚の沈下により橋全体の変形が見られる場合、洗掘や下部工の沈下などにより危険な状態となっていることもある。 |

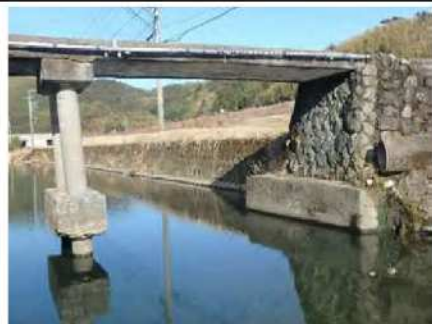
| その他 | 沈下・移動・傾斜 | 共通 |
|---|---|---|
| | 例 | 河川内の橋梁で、橋脚の傾斜により橋全体の変形が見られる場合、洗掘や下部工の沈下などにより危険な状態となっていることもある。 |

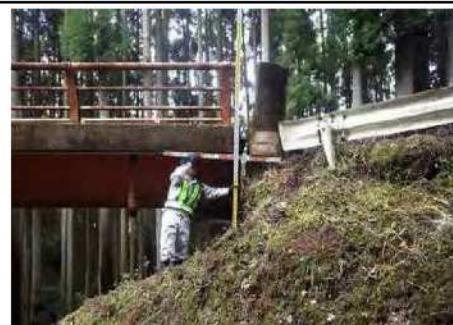
| その他 | 沈下・移動・傾斜 | 共通 |
|---|---|---|
| | 例 | 背面盛土の崩壊により橋台が沈下・移動・傾斜している疑いのある場合、橋全体が危険な状態となっていることもある。 |

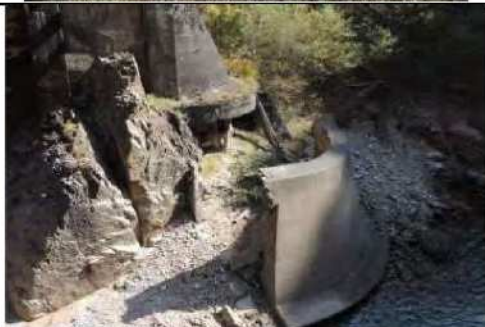
| その他 | 沈下・移動・傾斜 | 共通 |
|---|---|---|
| | 例 | 洗掘により下部工を保護する擁壁が沈下した場合、支持地盤等の流出により橋全体が危険な状態になっていることもある。 |

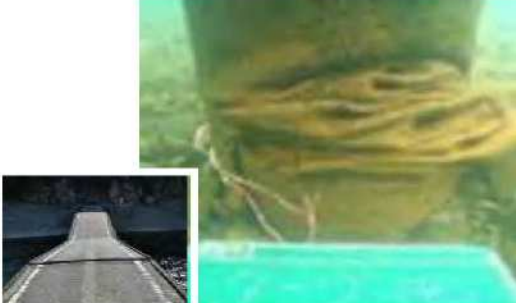
| その他 | 沈下・移動・傾斜 | 共通 |
|---|---|---|
| | | <div data-bbox="821 409 914 443">例</div> <p>鋼製パイルベント橋脚の座屈により上部工の沈下が発生している場合、下部工の安定が損なわれ、橋が危険な状態となっていることもある。</p> |

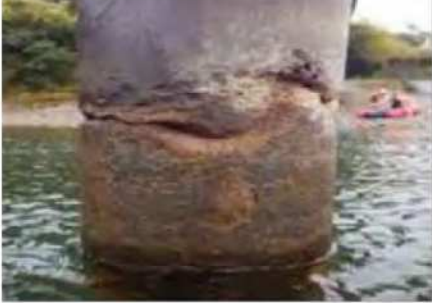
| その他 | 沈下・移動・傾斜 | 共通 |
|---|---|---|
| | | <div data-bbox="821 734 914 768">例</div> <p>鋼製パイルベント橋脚が座屈している場合、大きな軸力が作用しており、急速に変形が進行する危険性がある。</p> |

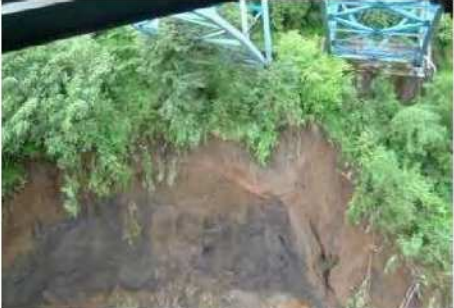
| その他 | 沈下・移動・傾斜 | 下部構造 |
|---|---|---|
| | 例 | <p>基礎の近傍の地盤に顕著な変状がある場合、橋台周辺の地盤の消失により、下部工の安定が損なわれているなど、橋全体が危険な状態になっていることもある。</p> |

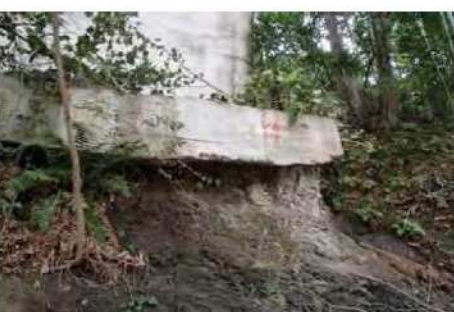
| その他 | 沈下・移動・傾斜 | 下部構造 |
|---|---|---|
| | 例 | <p>基礎の地盤に顕著な変状がある場合、基礎を支持している地盤の消失により、下部構造の安定が損なわれるなど、橋全体が危険な状態になっていることがある。</p> |

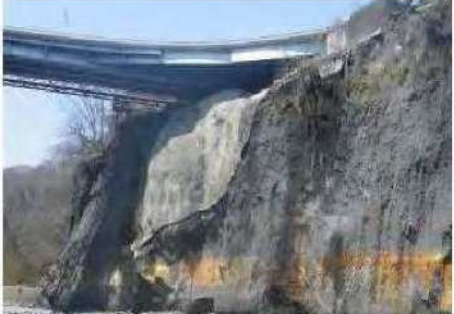
| その他 | 沈下・移動・傾斜 | 下部構造 |
|---|---|---|
| | 例 | <p>基礎の近傍の地盤に顕著な変状がある場合、橋台周辺の地盤の消失や風化の進展により、下部構造の安定が損なわれているなど、橋全体が危険な状態になっていることがある。</p> |

| その他 | 沈下・移動・傾斜 | 下部構造 |
|---|---|---|
| 備考 | <p>■基礎の近傍の地盤に顕著な変状が生じる場合や水の浸入が疑われる場合、橋台や橋脚に沈下や傾斜が生じることがある。</p> <p>■基礎の近傍の地盤も含めた岩の摂理や亀裂の状態、劣化が生じたときの破壊形態を把握することで、基礎を支持している地盤に変状が生じる可能性を疑える場合がある。</p> | |

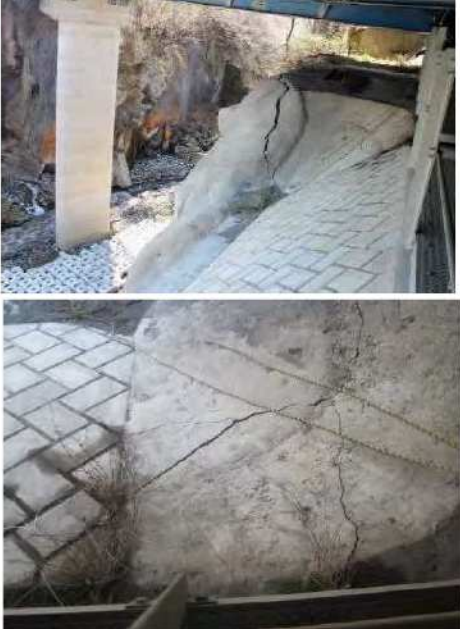
| | | <div data-bbox="820 409 911 443">例</div> <p data-bbox="866 443 1286 701">基礎の近傍の地盤を保護するための保護工に異常が見られる場合、変状発生箇所からの雨水等の浸入により、保護工内の地盤に顕著な変状が生じる可能性があり、下部構造の安定が損なわれ、橋全体が危険な状態になることもある。</p> |

| 備考 | <p data-bbox="320 1771 1294 1850">■基礎の近傍の地盤の保護工にひびわれ等の変状が生じている場合、変状箇所から水が浸入することにより、保護工内部の地盤の強度低下や流出が生じ、橋台や橋脚の沈下や傾斜につながる可能性がある。</p> <p data-bbox="320 1850 1294 1928">■はらみだし等、保護工の変状の発生形態によっては、内部の地盤自体に顕著な変状が生じている場合があり、変状の発生原因を究明するなど詳細な状態の把握により、橋台や橋脚の安定に影響を及ぼしているか推定することも有効である。</p> | |

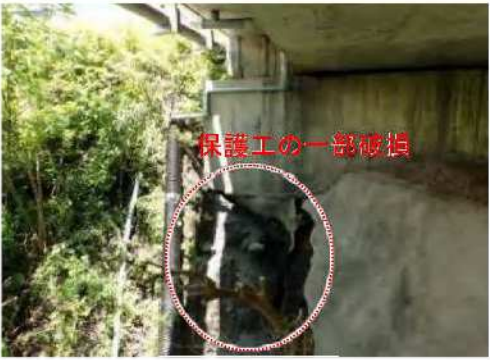
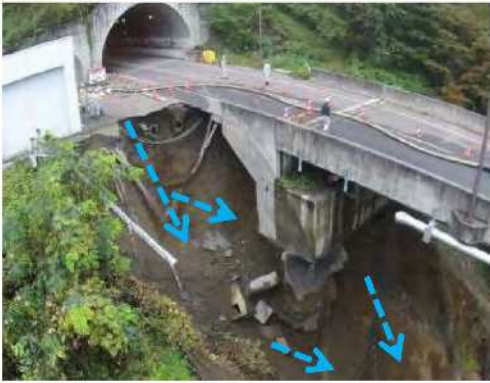
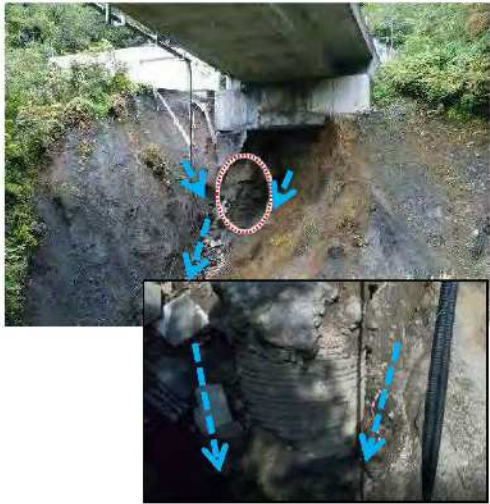
| その他 | 沈下・移動・傾斜 | 下部構造 |
|---|---|---|
| <div data-bbox="293 421 785 779"> <p>保護工の一部破損</p> </div> <div data-bbox="459 788 699 824"> <p>↓ 被災後(1年後)</p> </div> <div data-bbox="293 833 785 1214"> </div> <div data-bbox="293 1227 785 1729"> </div> | | <div data-bbox="820 412 916 448">例</div> <p data-bbox="868 443 1292 703">基礎の近傍の地盤を保護するための保護工に異常が見られる場合、橋台背面からの水の浸入等による基礎近傍の地盤の顕著な変状が生じている可能性があり、下部構造の安定が損なわれ、橋全体が危険な状態になっていることもある。</p> |

| その他 | 沈下・移動・傾斜 | 下部構造 |
|---|---|---|
| 備考 | <p data-bbox="319 1769 1299 1854">■基礎の近傍の地盤の保護工にひびわれ等の変状が生じている場合、橋台背面等からの水の浸入することにより、保護工内部の地盤の強度低下や流出が生じ、橋台や橋脚の沈下や傾斜につながる可能性がある。</p> <p data-bbox="319 1854 1299 1912">■保護工の内部の状態を把握することにより、橋台や橋脚の安定に影響を及ぼしているか推定することができる。</p> | |
