## 第2章 基本点検要領(15m未満)

基本点検は、15m未満の橋梁を対象とする定期点検である。点検方法は、国が定める「道路橋定期点検要領」(令和6年3月 国土交通省道路局)に準拠することを基本とする。

### 5.1 道路橋毎の健全性判定までの流れ

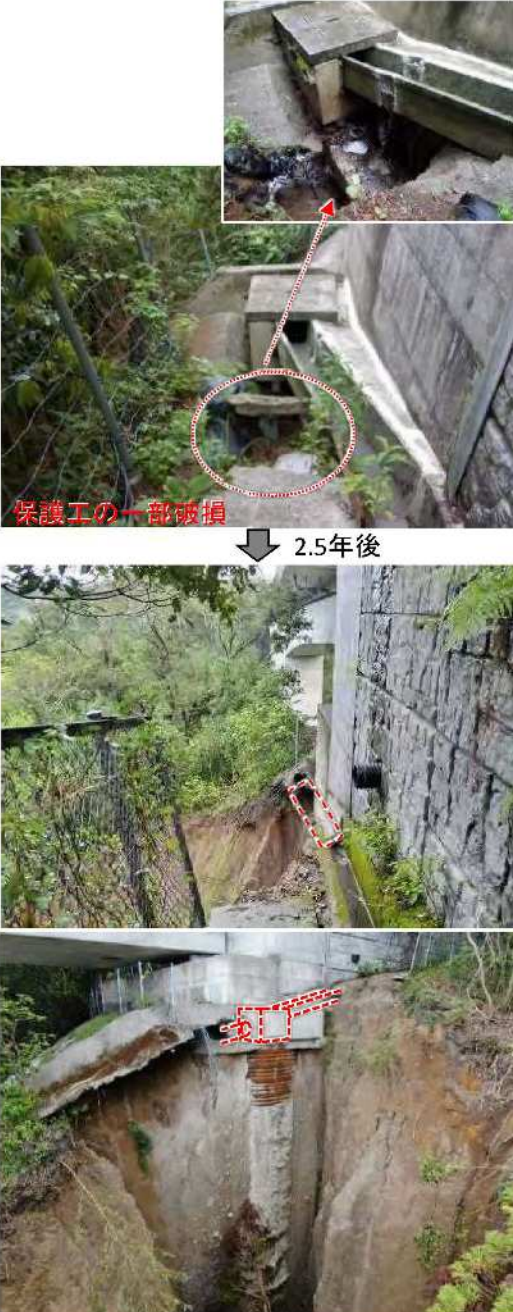
| その他 | 沈下・移動・傾斜 | 下部構造 |
|---|---|---|
| <p>保護工の一部破損</p> <p>↓ 2.5年後</p> | | <p><b>例</b></p> <p>基礎の近傍における排水構造物や、基礎の近傍の地盤を保護するための保護工に異常が見られる場合、基礎の近傍の地盤内部に水が浸入し、基礎近傍の地盤が流出することで下部構造の安定が損なわれ、橋全体が危険な状態になることもある。</p> |

| その他 | 沈下・移動・傾斜 | 下部構造 |
|---|---|---|
| <b>備考</b> | <p>■橋台や橋脚近傍にある排水構造物の周辺の地盤やその保護工に洗掘等の変状が生じている場合、降雨時に溢水や漏水等が生じている疑いがあり、橋台や橋脚の安定に影響を及ぼしている可能性がある。</p> <p>■水分を含むことで著しい強度低下が生じる等、特殊な地質を含む地盤である場合、その破壊形態を把握することで、基礎地盤に変状が生じる可能性を推定できる場合がある。</p> | |

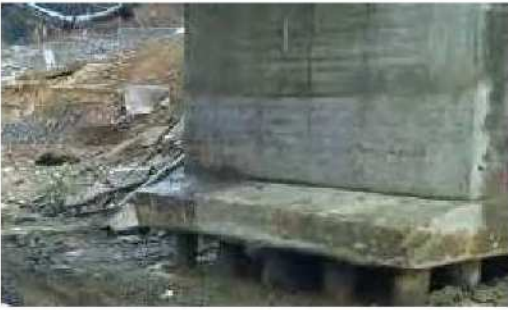
| その他 | 洗掘 | 下部構造 |
|---|---|---|
| | 例 | <p>基礎部が洗掘され杭が露出している場合、地盤抵抗が期待できず、構造安全性に大きな影響が生じることもある。<br/>（写真の例は津波後に発見された損傷。）</p> |

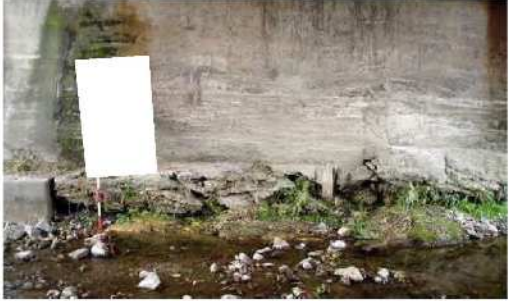
| その他 | 吸い出し | 下部構造 |
|---|---|---|
| | | <div data-bbox="820 412 916 443">例</div> <p data-bbox="868 443 1299 609">洗掘部からの土砂の吸い出しにより橋台基礎底面に空洞が生じる可能性があり、構造安全性に大きな影響が生じていることもある。</p> |

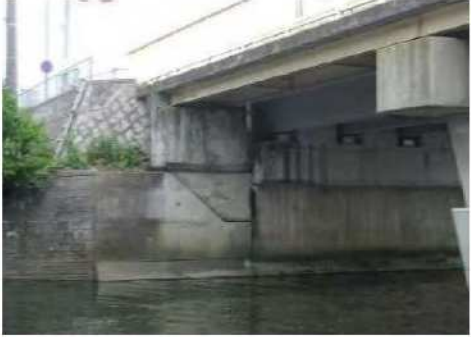
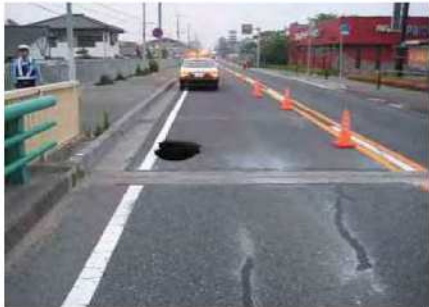
| その他 | 吸い出し | 下部構造 |
|---|---|---|
| <div data-bbox="325 1111 485 1133">水中に露出した松杭</div> | | <div data-bbox="820 743 916 775">例</div> <p data-bbox="868 775 1299 940">橋台背面の舗装面に異常が現れる場合、橋台背面土の流出が生じている可能性が疑われ、基礎の支持力に影響を与えている場合もある。</p> <p data-bbox="868 972 1299 1070">（写真は橋台基礎の土砂が洗掘され、橋台背面の土砂が流出した事例）</p> |

| その他 | 吸い出し | 下部構造 |
|---|---|---|
| 備考 | | <p data-bbox="325 1778 1283 1845">■ 橋梁の背面土が流出している場合、路面にひびわれや陥没などの異常が現れる場合がある。</p> |

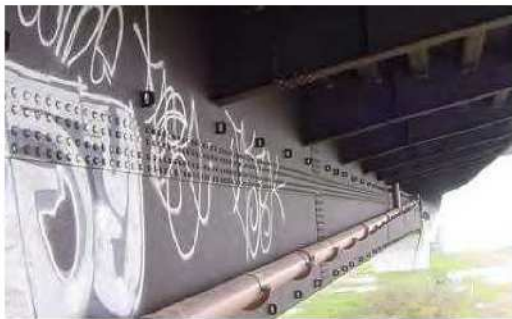
| その他 | その他の異常 | 共通 |
|---|---|---|
| | <div>例</div> <p>大規模な落書きが見られる場合、塗装などの防食被膜に悪影響を与えたり、耐候性鋼材の保護性錆の形成を阻害するなどの影響が懸念される場合もある。</p> | |

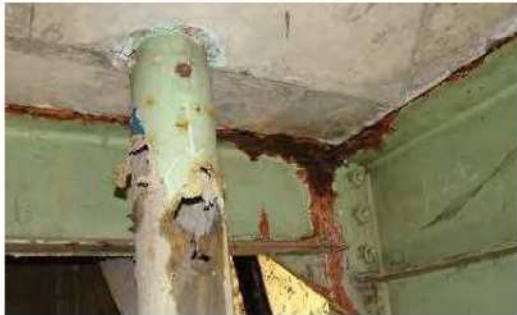
| その他 | その他の異常 | 共通 |
|---|---|---|
| | <div>例</div> <p>排水管が腐食により断面欠損している場合、排水の飛散により橋本体に深刻な影響を与えることもある。</p> | |

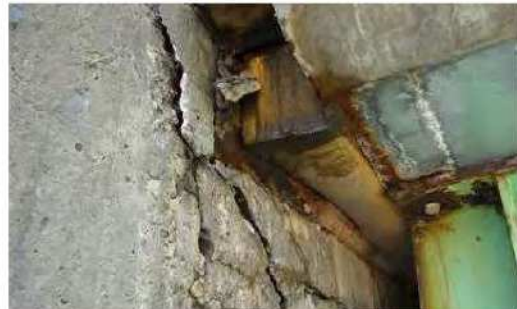
| その他 | その他の異常 | 共通 |
|---|---|---|
| | <div>例</div> <p>桁端部が下部工に衝突し、遊間がなくなっている場合、両者に大きな力が作用するため桁の座屈や橋台の破損に至ることもある。</p> | |

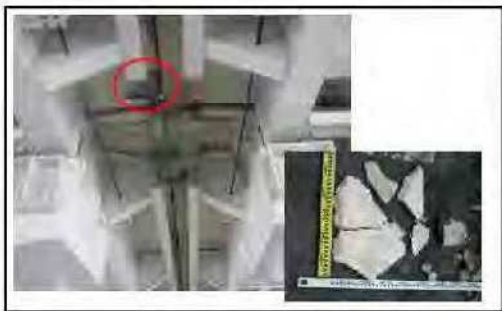
| | <p>例</p> <p>コンクリート片が剥落防止材を抜けて落下した例</p> <p>コンクリート部材の変状状態によっては、施工された剥落防止の能力では防止できないこともある。また劣化等により機能低下していることもある。内部が視認出来ないことと合わせて注意が必要である。</p> |

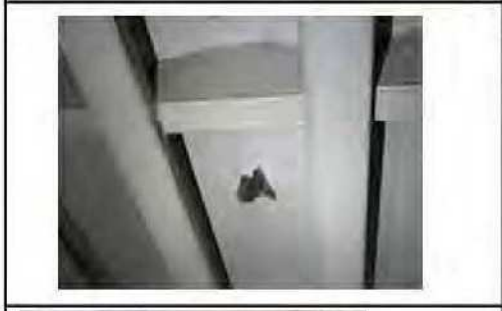
| | <p>例</p> <p>間詰めコンクリートが抜け落ちた例</p> |

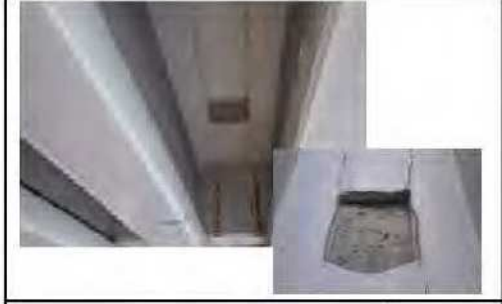
| | <p>例</p> <p>間詰めコンクリートが抜け落ちた例</p> |

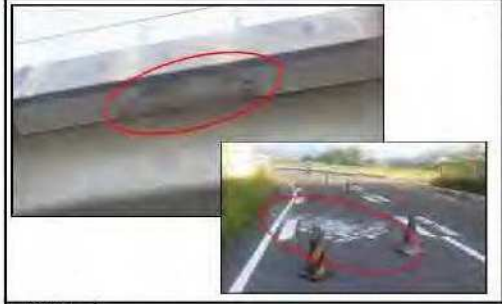
| | <p>例</p> <p>化粧モルタルが面的に落下した例</p> |

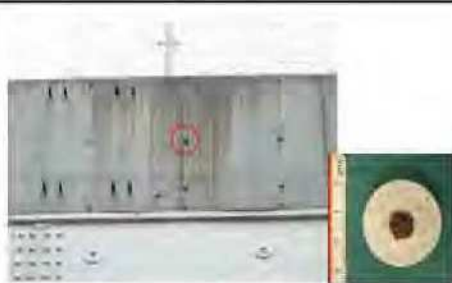
後埋めモルタルが落下した例  
構造部材でない後埋めモルタルや化粧ボルト、附属物に付随する部品、目地材など橋本体からは様々な落下物が生じる可能性があり、供用中に想定される外力や経年劣化の影響も考慮して、そのようなものの特定やその状態に注意が必要である

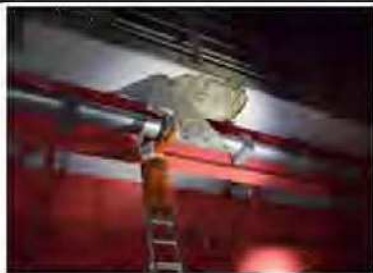
補修した材料（剥落防止工）が剥がれた例

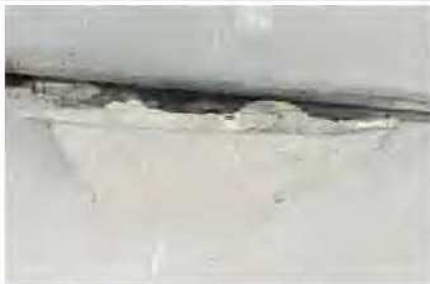
補修した材料（剥落防止工）とともにコンクリート片が剥落した例

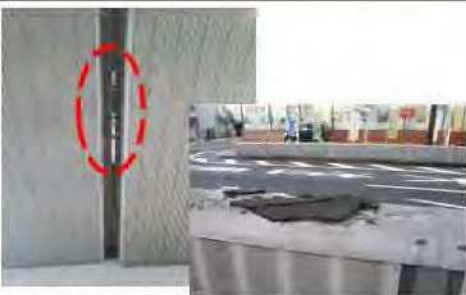
目地材が落下した例

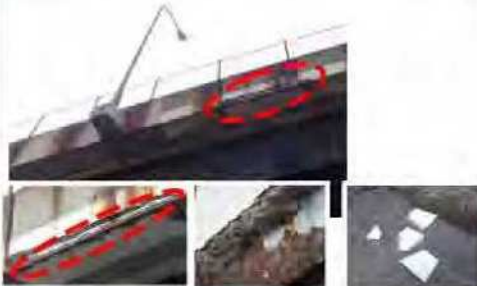
| | <p>例</p> <p>I 形鋼格子床版を有する橋の壁高欄打ち下ろし部のコンクリートが落下した例</p> <p>構造的に雨水の滴下や水切り部になる部位では、部材内部への雨水の浸透や高頻度の湿潤環境の影響で、かぶりコンクリートの劣化や被覆材や塗膜の劣化が促進することがある。</p> |

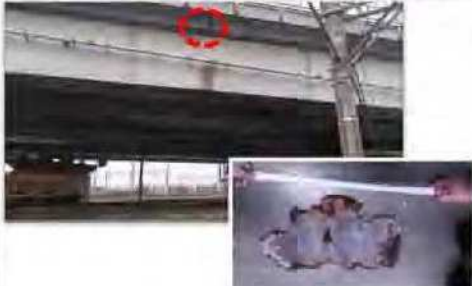
| | <p>例</p> <p>I 形鋼格子床版から腐食片が落下した例</p> |

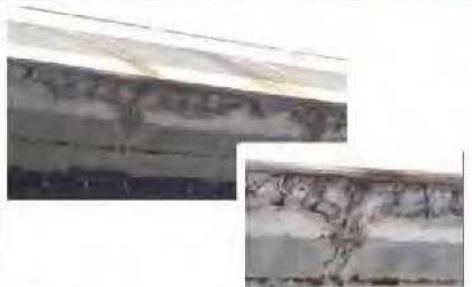
| | <p>例</p> <p>I 形鋼格子床版から腐食片が落下した例</p> |

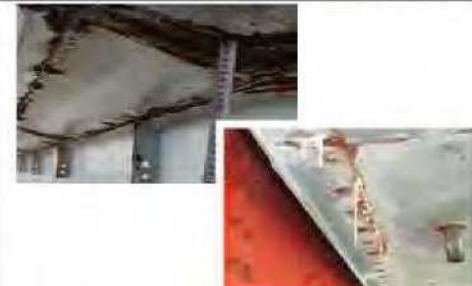
| | <p>例</p> <p>I 形鋼格子床版上面からの水分の浸入が疑われる場合、腐食片の落下だけでなく、鋼板が落下する可能性もある。</p> |

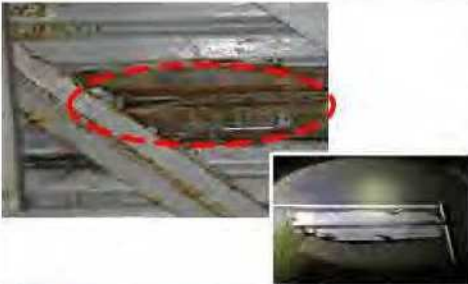
| | <p><b>例</b></p> <p>RC床版のデッキプレートの一部が落下した例</p> <p>上面から雨水の侵入がある部材の下面に設けられた鋼板では内面から腐食が進行して、錆片や塗膜落下を生じたり、局部的に鋼板が落下するなどの危険性もあり注意が必要である。</p> |

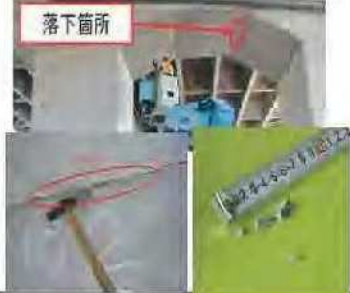
| <p>落下箇所</p> | <p><b>例</b></p> <p>橋脚の折れ点からモルタル片が落下した例</p> <p>様々な理由でコンクリート表面に施工された被膜等では、それ自身の経年劣化や内部コンクリートの変状に起因して、部分的に剥離を生じたり小片の落下が生じることもある</p> |

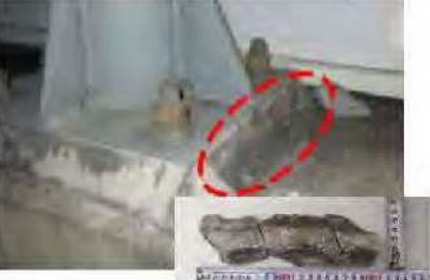
| | <p><b>例</b></p> <p>照明柱基部のモルタル片が落下した例</p> <p>附属物の台座モルタルなどは構造安全性には深刻な影響がない場合もあるが、位置によっては路下に落下することもあるため注意が必要である。</p> |

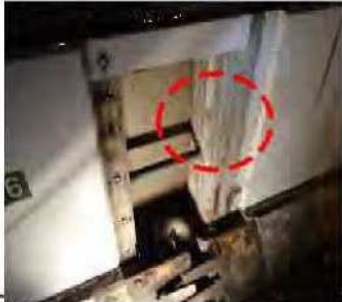
| | <p><b>例</b></p> <p>壁高欄からコンクリート片が落下した例</p> |

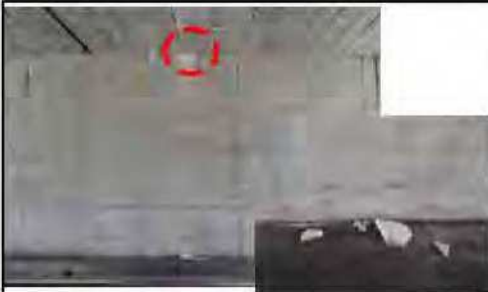
例

コンクリート片が落下した例  
地震などの大きな作用を受けた場合には、構造安全性に問題はなくとも、部材の干渉や局部応力の影響などでコンクリートかぶりにひび割れや剥離を生じていることあり、時間をおいて落下することもある。

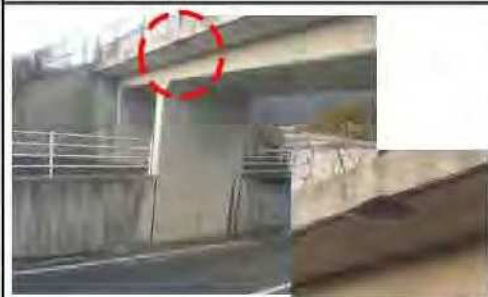
例

化粧モルタルが面的に落下した例  
表面的に施工されたモルタルは施工不良や材料不適合などがあると、付着力を失って比較的大きな面積でその部分が脱落することがある。原因によっては、同じ要因で他の箇所でも続発する危険性がある。

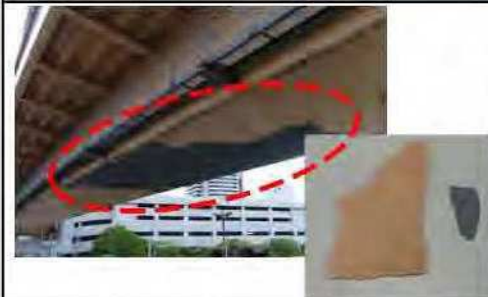
例

塗膜が面的に落下した例  
塗膜に施工不良や材料不適合などがあつた場合、層間剥離を生じて比較的大きな面積で塗膜が脱落することがある。原因によっては、同じ要因で他の箇所でも続発する危険性がある。

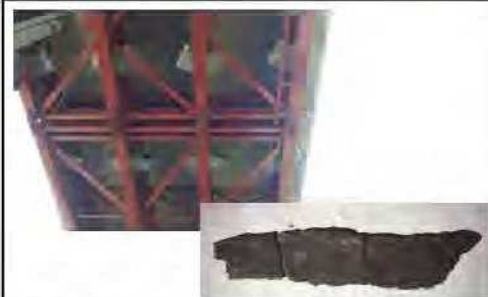
例

鋼部材腐食片が落下した例  
鋼部材が腐食した場合、断面減少などによる耐荷性能への影響がなくても、錆片が落下して第三者被害を及ぼす危険性があり、注意が必要である。耐候性鋼材の層状剥離錆では比較的大きな錆片が脱落することもあり錆の性状にも注意が必要である。

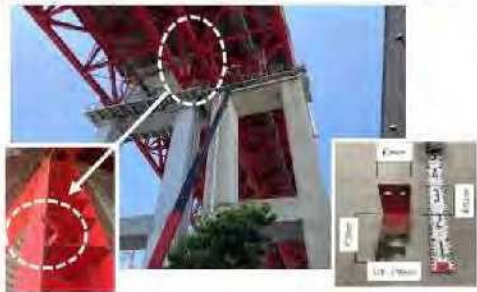
| | <p>例</p> <p>過去に排水管を添架していた金具が残置されており、腐食により落下した例</p> |

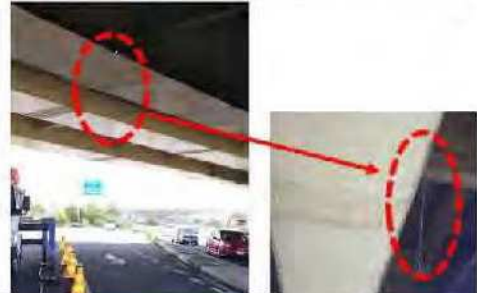
| | <p>例</p> <p>剥落対策ネットを固定するためのワイヤ等が落下した例</p> |

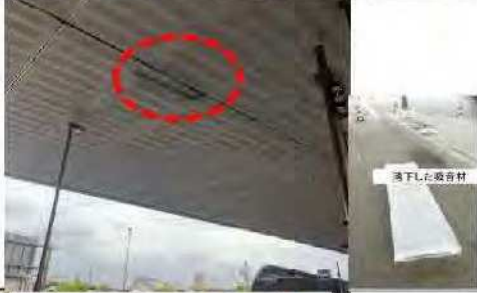
| | <p>例</p> <p>裏面吸音板内から吸音材が落下した例</p> |

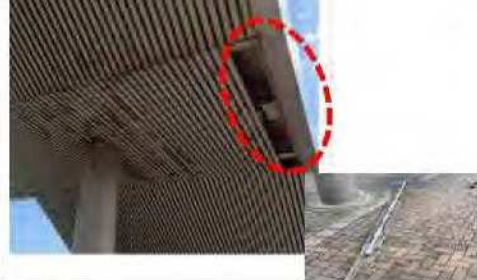
| | <p>例</p> <p>化粧板が落下した例<br/>化粧板の吊り構造、取り付け構造によっては、腐食などにより落下が生じるので、化粧板を外して内部を把握するなどのほうがよい場合も多い。</p> |

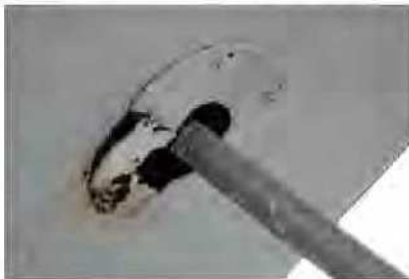
例

アーチリブへのケーブル定着部の穴を塞ぐ鋼板が腐食している場合、ケーブルの振動などに伴い落下することもある。

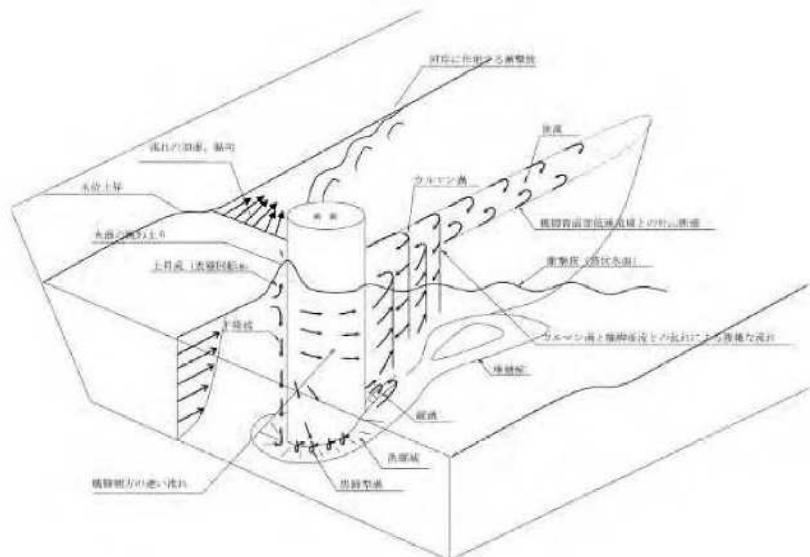
- ① 下部構造周辺の流れは、橋脚前面で、左右に分かれる流れと、橋脚に沿った鉛直下方へ下降流に大別される。
- ② 左右に分かれた流れは、下部構造の壁面に沿った湾曲流となり、橋脚側面に局所的な流れの集中が生じる。
- ③ 橋脚前面での下降流は河床に衝突し、河床砂礫を巻き上げる回転渦が発生する。
- ④ この渦によって巻き上げられた土砂が、左右に分かれる流れにのって橋脚後方に運ばれる。

図-4.1 橋脚に生じる水理現象

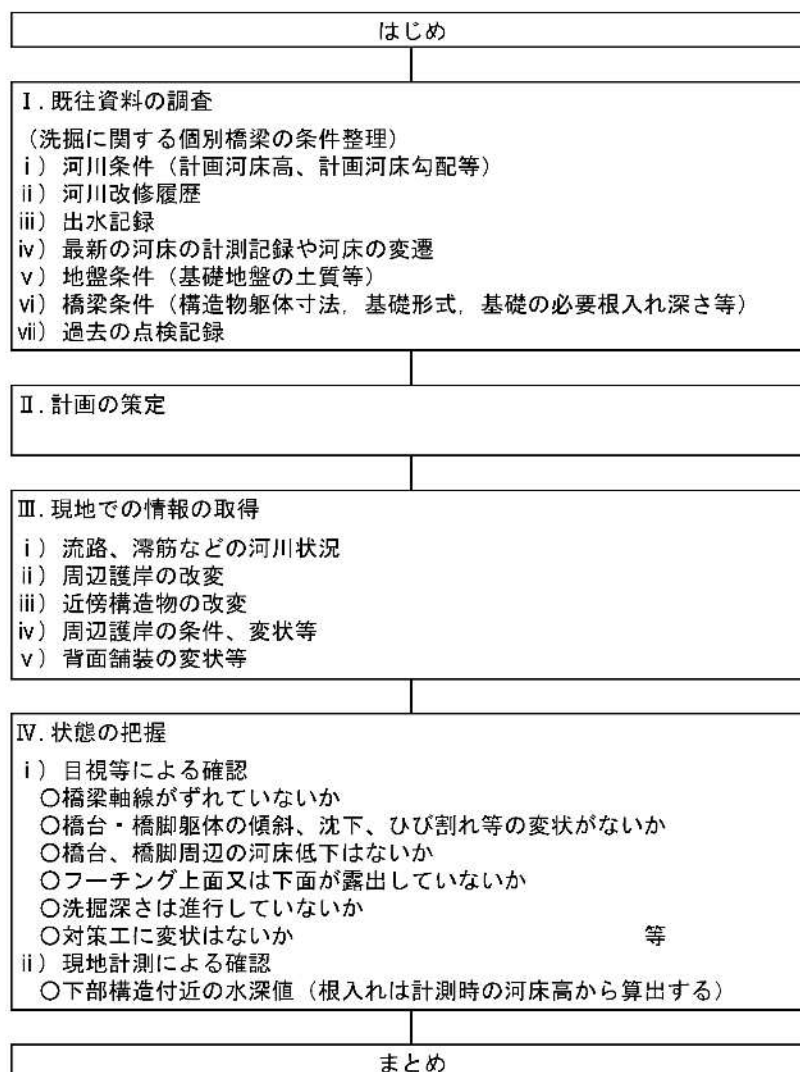
図-3.1 状態把握のフローの例

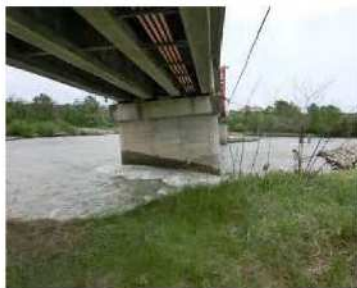
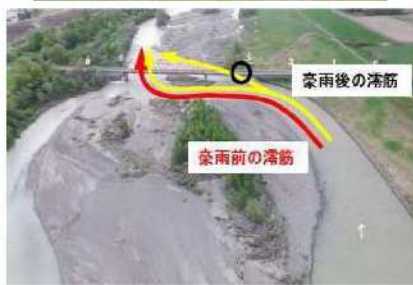
| <div></div> <div></div> | <div>例</div> <p>豪雨により滞筋が変化し、新たな水衝部となった橋脚が移動・傾斜し、上部構造も変形している例</p> | |

| <div>備考</div> <p>■ 流路や滞筋が変化する場合は、急激に洗掘が進む場合があるため、過去の状況と比較することが有効である。(地理院地図の活用など)</p> | | |

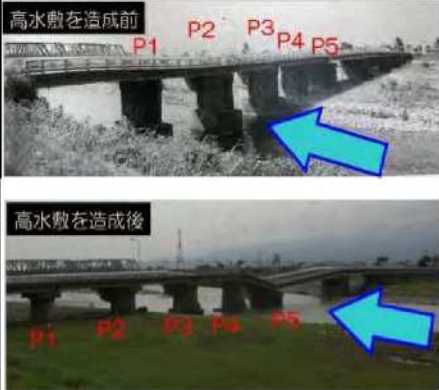
| | 例 | 高水敷の造成により滞筋が変化し、新たに水衝部となった橋脚が移動し落橋している例 |

| <p>備考</p> <ul style="list-style-type: none"> <li>■周辺の護岸改修により河川特性に変化が生じる場合がある。</li> <li>■河道変化により元の高水敷が河道になっている場合は、洗掘が進行していないか注意が必要である。</li> </ul> | | |

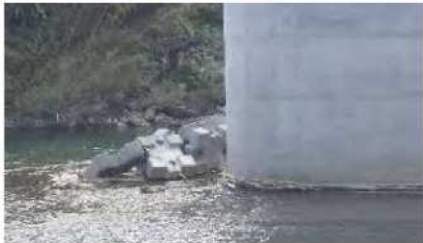
| | 例 | 橋脚周辺の護床ブロックが散乱している例 |

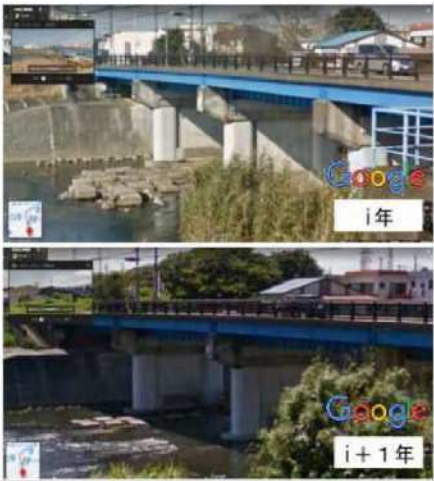
| | <p>例</p> <p>下部構造周辺の護床工の変化を観察した例</p> |

| <p>備考</p> <ul style="list-style-type: none"> <li>■護床工の変状を把握することで、河床や周辺護岸の変化が把握できることがある。</li> <li>■過去の写真と比較することが有効である。</li> </ul> | |

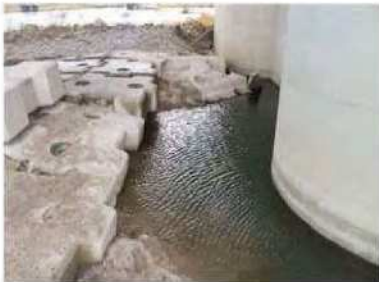
| | <p>例</p> <p>洗掘により橋脚周辺の河床材料が流失している例</p> |

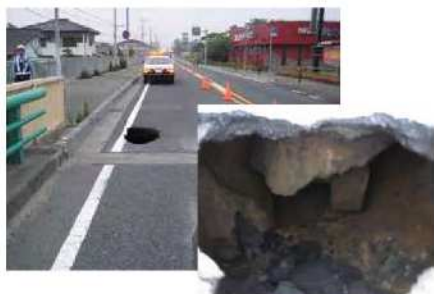
| 洗掘 | 洗掘 | 5 / 13 |
|---|---|---|
| | 例 | 橋台背面土の流出や吸い出しにより、橋台背面の路面が陥没している例 |

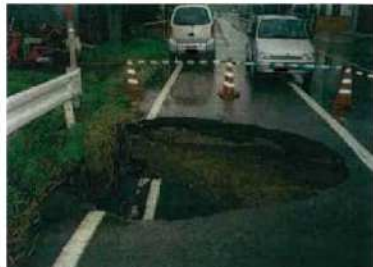
| 洗掘 | 洗掘 | 5 / 13 |
|---|---|---|
| | 例 | 橋台背面土の流出や吸い出しにより、橋台背面の路面が陥没している例 |

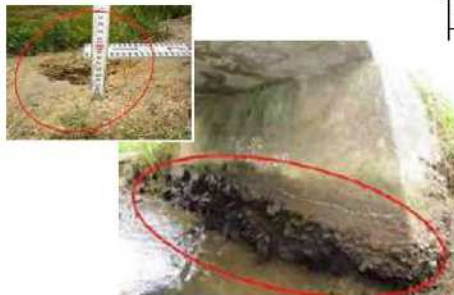
| 洗掘 | 洗掘 | 5 / 13 |
|---|---|---|
| | 例 | 橋台前面の洗掘に伴い、橋台背面部に陥没が生じている例 |

| 洗掘 | 洗掘 | 5 / 13 |
|---|---|---|
| <p>■繰り返し橋台背面に陥没が生じる場合には、河川による洗掘の影響が疑われる場合がある。</p> <p>■河川管理施設等構造令制定前に建設された橋では、基礎の根入れが浅いものや護岸、護床工が設置されていないものがあり、洗掘が生じやすい。</p> | | |

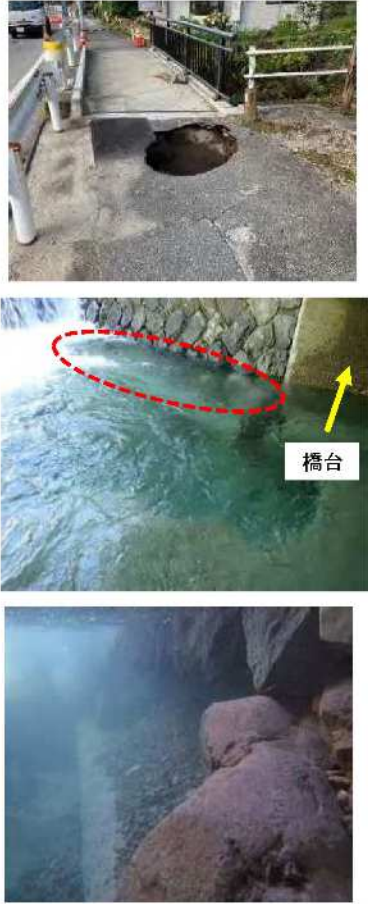
| | 例 | <p>水中部において、橋台近傍の護岸工が抜け落ち、橋台背面の路面が陥没している例</p> |

| | 備考 | <p>■周辺の護岸が抜け落ちている場合は、橋台背面工の流出や吸い出しにより橋台背面の路面が陥没する場合がある。</p> |

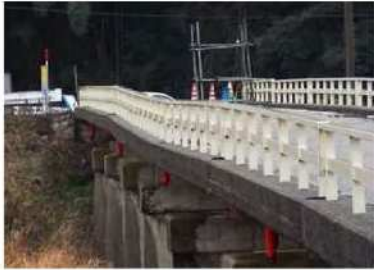
| | <p>例</p> <p>橋梁の軸線に異常が生じている例</p> |

| <p>備考</p> <ul style="list-style-type: none"> <li>■軸線の異常が見られる場合、洗掘が既に橋の安定に影響を及ぼしている可能性がある。</li> <li>■基礎が不安定になっていることが疑われる場合には、規制等、早急な措置の必要性を検討する必要がある。</li> </ul> | |

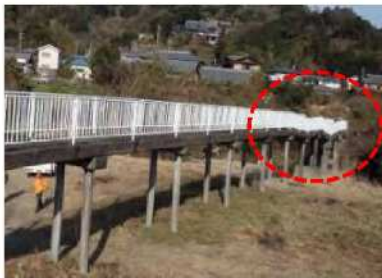
| | <p>例</p> <p>橋梁の軸線に異常が生じている例</p> |

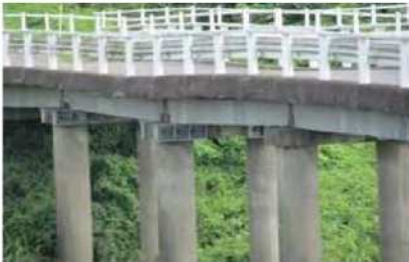
| | <p>例</p> <p>橋梁の軸線に異常が生じている例</p> |

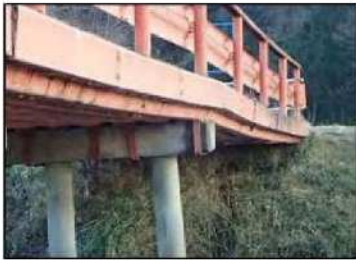
| | <p>例</p> <p>橋梁の軸線に異常が生じている例</p> |

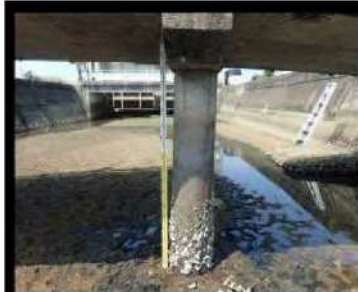
| | <p>例</p> <p>パイルベント橋脚が傾斜している例</p> |

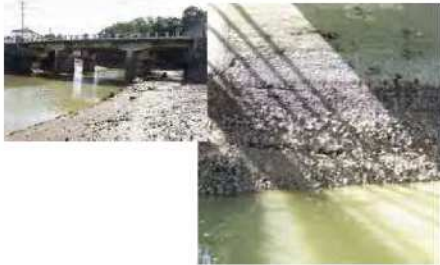
| | <p>例</p> <p>橋脚に洗掘が生じ、断面欠損が生じている例</p> |

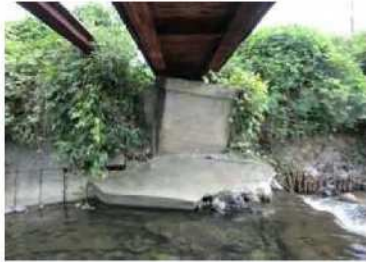
| | <p>例</p> <p>橋脚が傾斜し、上部構造が支持できていない例</p> |

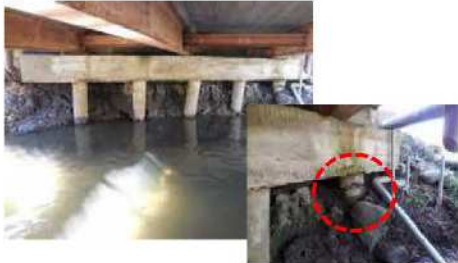
| | 例 | パイルベント杭が変形し、杭頭部が破断している例 |

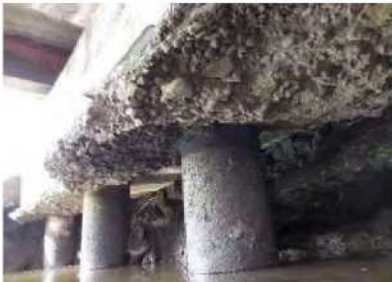
| | 例 | パイルベント杭が変形し、杭頭部が破断している例 |

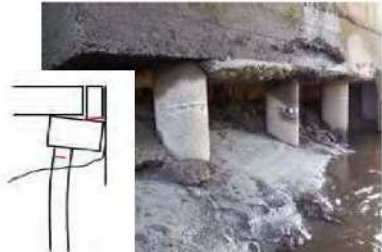
| | 例 | パイルベント杭が変形し、杭頭部が破断している例 |

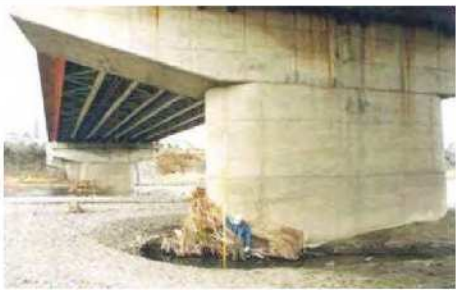
| 洗掘 | 洗掘 | 10 / 13 |
|---|---|---|
| | 例<br>基礎部が流水のため著しく洗掘されている例 | |

| 洗掘 | 洗掘 | 10 / 13 |
|---|---|---|
| 備考<br>■増水時に、橋脚の上流側での河床材料が消失し、洗掘が進行する可能性がある。<br>■基礎部の状態を直接確認できないときには、必要に応じて水中カメラ等で見えるなどできるだけ状態を把握することが効果的である。 | | |

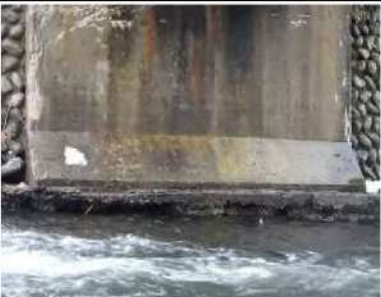
| 洗掘 | 洗掘 | 10 / 13 |
|---|---|---|
| | 例<br>橋台に洗掘が生じている例 | |

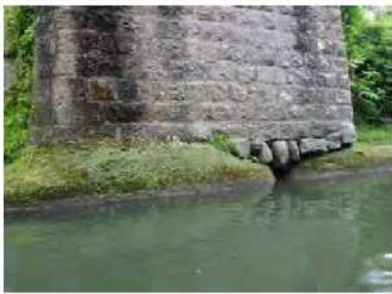
| 洗掘 | 洗掘 | 10 / 13 |
|---|---|---|
| | 例<br>橋台に洗掘が生じている例 | |

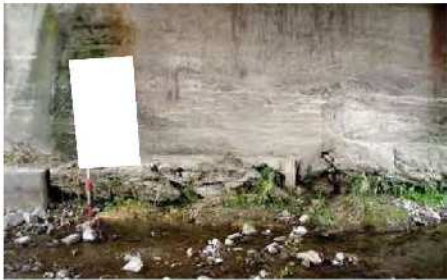
| 洗掘 | 洗掘 | 10 / 13 |
|---|---|---|
| | 例<br>橋台に洗掘が生じている例 | |

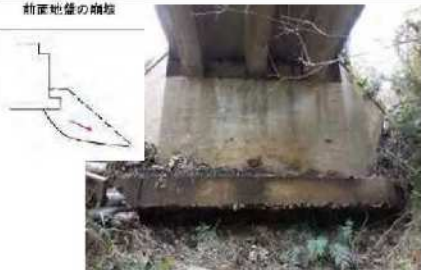
| 洗掘 | 洗掘 | 11 / 13 |
|---|---|---|
| <p>前面地盤の崩壊</p> | <p>例</p> <p>護岸が整備されていないため、増水の繰り返しにより洗掘が進行し、フーチングが露出している例</p> | |

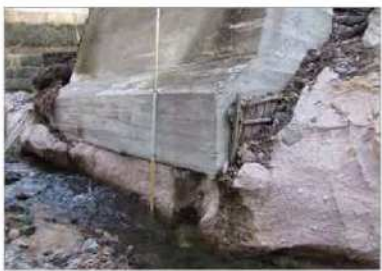
| 洗掘 | 洗掘 | 11 / 13 |
|---|---|---|
| | <p>例</p> <p>洗掘が進行し、フーチングが露出している例</p> | |

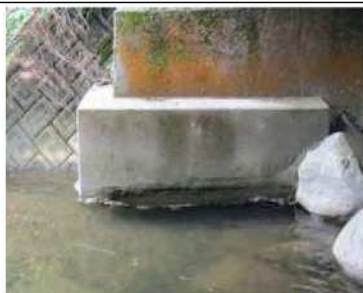
| 洗掘 | 洗掘 | 11 / 13 |
|---|---|---|
| | <p>例</p> <p>洗掘が進行し、フーチングが露出している例</p> | |

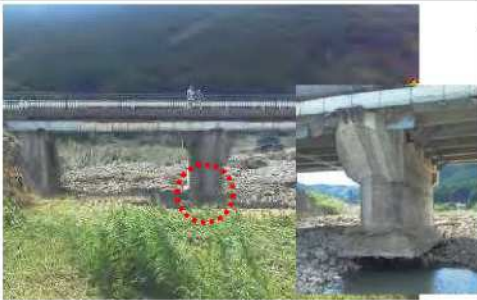
| 洗掘 | 洗掘 | 11 / 13 |
|---|---|---|
| | <p>例</p> <p>洗掘が進行し、フーチングが露出している例</p> | |

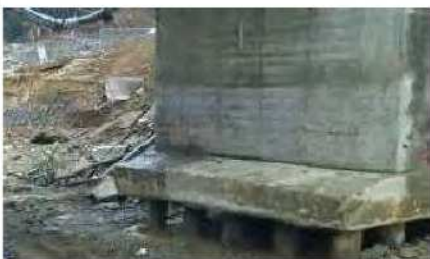
| 洗掘 | 洗掘 | 12 / 13 |
|---|---|---|
| | <div>例</div> <p>基礎部が洗掘されフーチングや杭が露出している例<br/>(津波後に発見された損傷)</p> | |

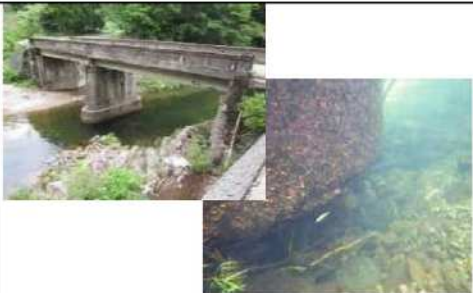
| 洗掘 | 洗掘 | 12 / 13 |
|---|---|---|
| | <div>例</div> <p>洗掘が進行し、フーチングが浮いている例</p> | |

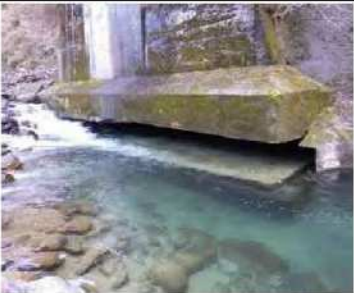
| 洗掘 | 洗掘 | 12 / 13 |
|---|---|---|
| | <div>例</div> <p>洗掘が進行し、橋台が傾斜している例</p> | |

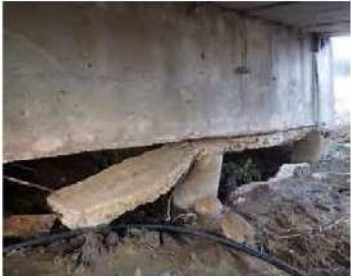
| 洗掘 | 洗掘 | 12 / 13 |
|---|---|---|
| | <div>例</div> <p>洗掘が進行し、橋台が傾斜している例</p> | |

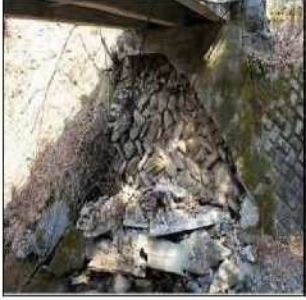
| | <p>例</p> <p>護岸ブロックが崩落し、橋台が不安定な状態となっている例</p> |

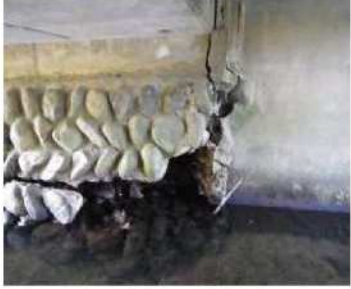
| | <p>例</p> <p>護岸が崩落し、上部構造が沈下した例</p> |

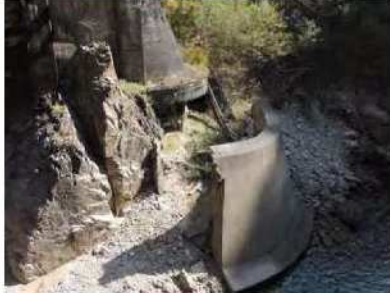
| | <p>例</p> <p>下部構造を保護する擁壁が破損している例</p> |

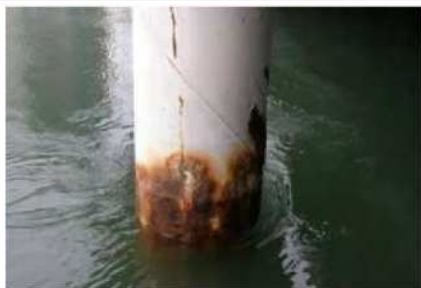
| パイルベント橋脚 | | 腐食 | 1 / 2 |
|---|---|---|---|
| | 例 | 汽水域にあるパイルベント橋脚の水面付近に著しい腐食が生じている例 | |

- 鋼製パイルベント橋脚の断面欠損は水中部で生じることがあり、没水部や飛沫部の腐食条件が最も厳しく、条件によっては著しい腐食が生じる場合がある。
- 干潮河川など塩分の影響を受けている箇所においては著しい腐食が生じる場合がある。
- 水中部の直接目視可能な範囲を最大限にするために、渇水期に状態把握を行うのがよい。
- 水中部に付着物がある場合は付着部について局部腐食が進行している場合もあるため、付着物を除去しながら状態の把握を行うのがよい。
- 状態の把握においてケレンした部分やハンマ等で防食を傷めた可能性がある場合は、防錆措置を行うのがよい。
- 出水期に流下した土砂などが鋼管に衝突し鋼管表面を削ることがある。
- 防食が施されている鋼部材でも、石や砂の衝突による傷や磨耗、防食の欠陥等が原因で局部的に著しく腐食が進行し、孔食や断面欠損につながる場合がある。
- 孔食や断面欠損が進展するとパイルベント橋脚に座屈が生じることがある。
- 状態の把握にあたっては、潜水士による直接目視あるいは水中カメラ等による視認で変状を把握することが効果的である。水中カメラを活用する際の留意点は、「Ⅰ編 基礎地盤の洗掘」を参考にするとよい。
- 状態の把握の結果、局部的な孔食が生じている、断面欠損が生じている、あるいは著しい減肉が生じているなど部材に著しい腐食があるか、その疑いがあることが判明した場合には、腐食の範囲・断面減少の規模を可能な限り定量的に記録しておくことよい。また、状況に応じてより詳細な状態の把握が必要となる。

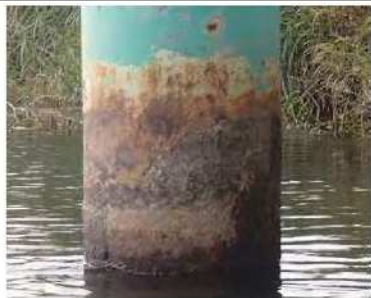
| パイルベント橋脚 | | 腐食 | 1 / 2 |
|---|---|---|---|
| | 例 | 汽水域にあるパイルベント橋脚の水面付近に著しい腐食が生じている例 | |

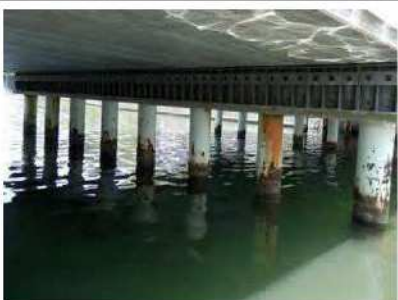
| パイルベント橋脚 | | 腐食 | 1 / 2 |
|---|---|---|---|
| | 例 | パイルベント橋脚の水面付近に著しい腐食が生じている例 | |

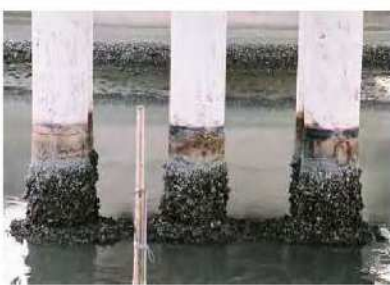
| パイルベント橋脚 | | 腐食 | 1 / 2 |
|---|---|---|---|
| | 例 | 海中のパイルベント橋脚に海洋生物が付着している例 | |

| パイルベント橋脚 | | 腐食 | 1 / 2 |
|---|---|---|---|
| <p>■鋼製パイルベント橋脚の断面欠損は水中部で生じることがあり、没水部や飛沫部の腐食条件が最も厳しく、条件によっては著しい腐食が生じる場合がある。</p> <p>■水中部に付着物がある場合は付着部について局部腐食が進行している場合もあるため、付着物を除去しながら状態の把握を行うのがよい。</p> | | | |

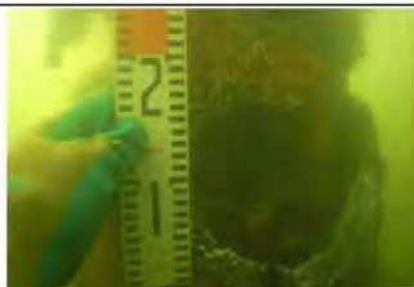
パイルベント橋脚の没水部に腐食による著しい断面欠損が生じている例

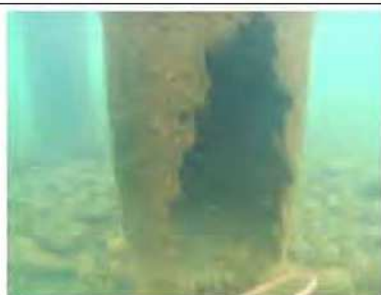
パイルベント橋脚の没水部に腐食による著しい断面欠損が生じている例

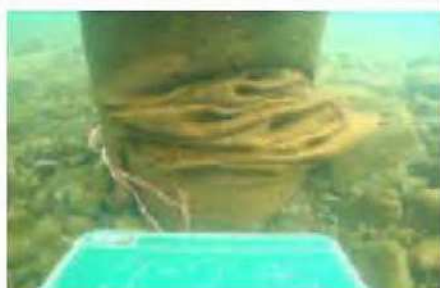
パイルベント橋脚の没水部に座屈による変形が生じている例
