# 岐阜県

## 照明施設点検マニュアル

平成 26 年 7 月

岐阜県県土整備部 道路維持課

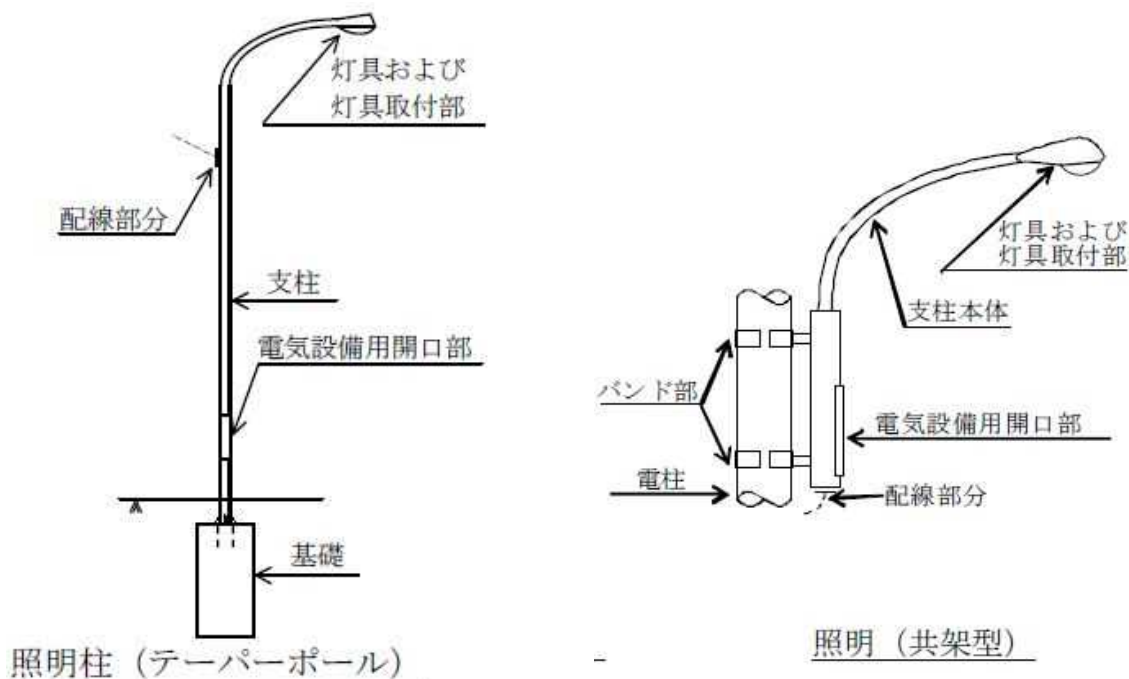
図 1-1 道路照明施設の概略形状

本マニュアルで対象とする道路照明施設の代表例の概略形状を、図-1に示す。

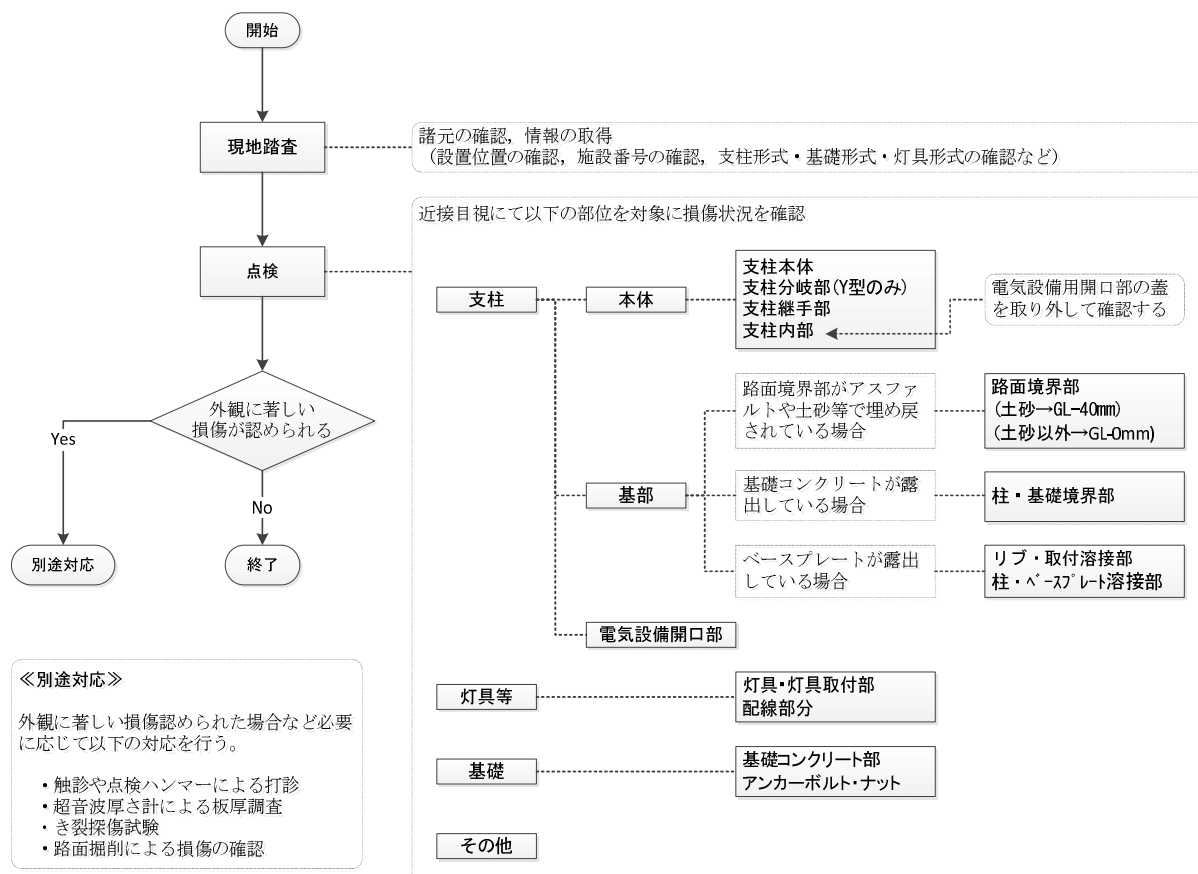
図 1-2 点検の流れ

図 1-2 は標準的な定期点検の流れを示したものである。

- (1) 支柱内部については、電気設備用開口部の蓋を取り外して確認することを基本とした。  
 なお、前回点検で内部に異常が見られず、外観が前回点検時と大差ない場合には、支柱内部の点検を省略しても良いこととする。
- (2) 路面境界部が土砂で埋め戻されている場合には、点検対象とする路面境界部は 50mm 程度掘削して GL-40mm とする。
- (3) 路面境界部がコンクリートやアスファルト、インターロッキングで埋め戻されている場合には、点検対象とする路面境界部は GL-0mm とする。  
 ただし、外観に著しい損傷が認められるなど路面より下に重大な損傷の発生が懸念される場合には、必要に応じて掘削による確認などの対応を別途行うこととする。
- (4) き裂の発生が懸念される場合においては、必要に応じて磁粉探傷試験などの対応を別途行うこととする。

点検は図 1-2 に示す流れに沿って行う。

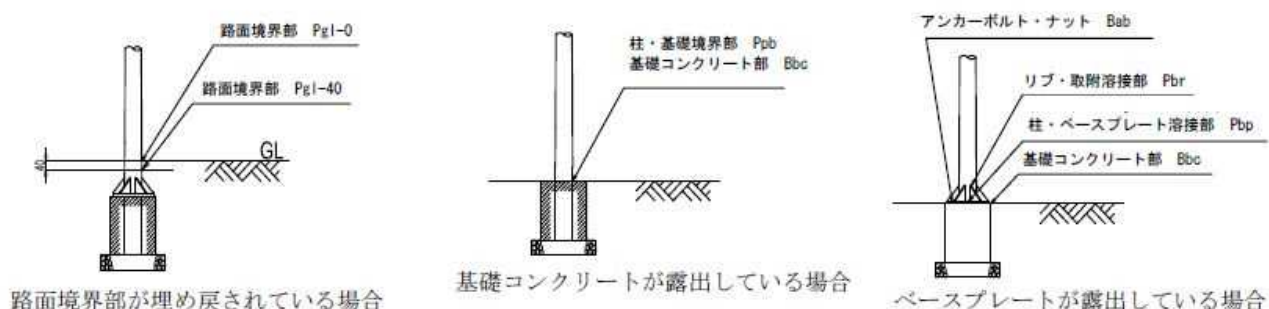
図-解 2-1 主な点検箇所（支柱基部）

主な点検箇所（弱点部）の概略図を図-解 2-1～3 に示す。

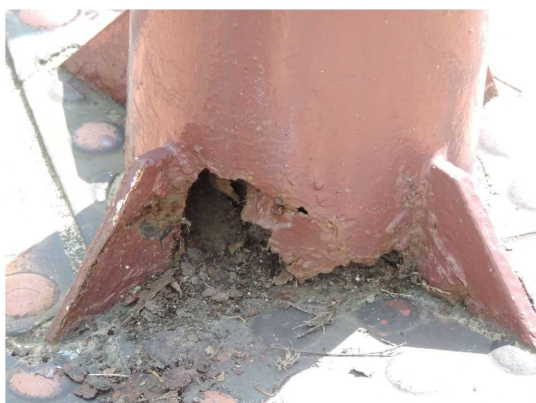
写真 3-1 支柱基部の腐食

例えば、写真 3-1 のように腐食によって支柱基部に大きな貫通した孔食が発見された場合には、撤去・交換という対応となり、写真 3-2 のようにコンクリート基礎境界部に大規模な断面欠損を伴う腐食が発見された場合には、掘削（コンクリートはつり）・板厚調査という対応となる。

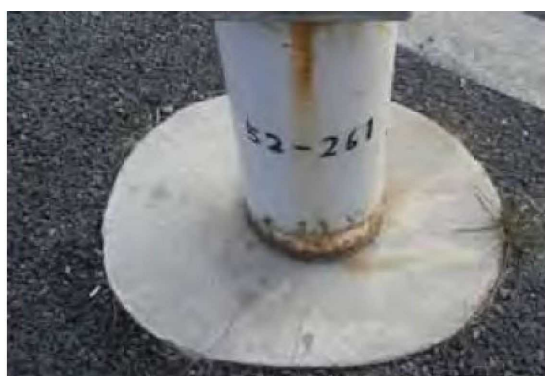
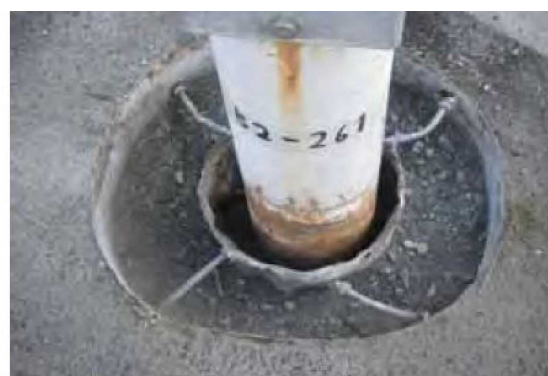
写真 3-2 コンクリート基礎境界部の損傷

(はつり前の状態)

(はつり後の状態)

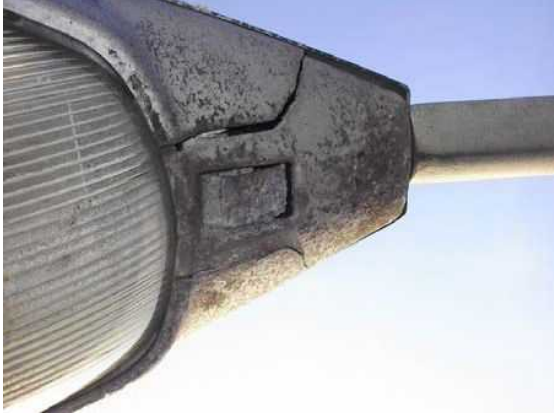
損傷 判定 区分	き裂	部 位	灯具及び灯具取付部	
<b>e</b>

状 況 灯具に、き裂が確認される。	
			要 因 振動によるものと考えられる。	
			措置の目安 灯具を交換する必要がある。	
			備 考	
<b>c</b>

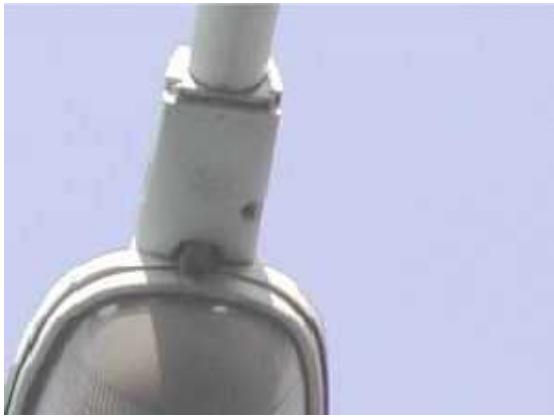
状 況 健全な状態である。	
			要 因 —	
			措置の目安 —	
			備 考

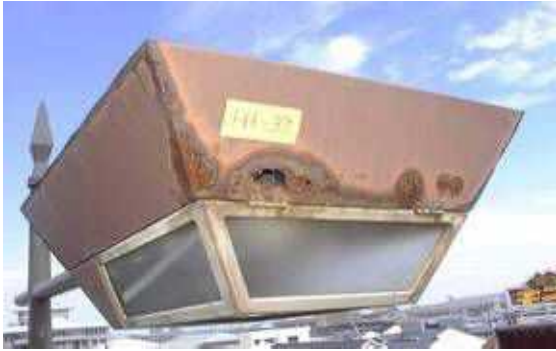
損傷 判定 区分	腐食（防食機能の劣化）	部 位	灯具及び灯具取付部	
<b>e</b>

状 況	断面欠損を伴う腐食が認められた。
			要 因	経年劣化が要因と考えられる。
			措置の目安	灯具の更新が必要であると考ええる。
			備 考	
<b>c</b>	 		状 況	部分的に錆が発生している。板厚減少は認められない。
			要 因	経年劣化によるものと考えられる。
			措置の目安	板厚減少を伴う腐食に進行する恐れがある場合は、部分的な補修塗りが必要である。
			備 考	
<b>a</b>	 		状 況	健全な状態である。
			要 因	—
			措置の目安	—
			備 考

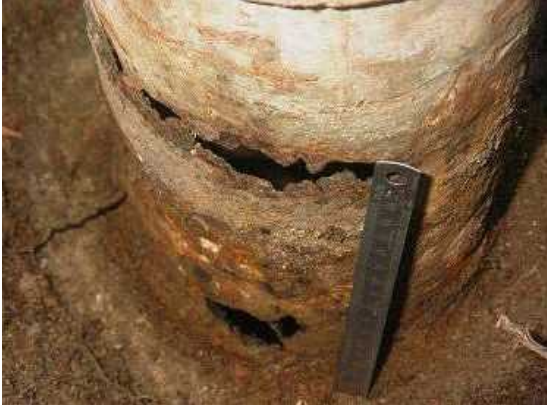
損傷 判定 区分	腐食（防食機能の劣化）	部 位	柱脚部（路面境界部）	
<b>e</b>

状 況 路面を掘削したところ、埋設箇所 <sup>1</sup> に腐食による断面の貫通が確認された。	
			要 因 支柱と路面との隙間に水が滞水し、腐食を進行させたものと考えられる。	
			措置の目安 早急に更新する必要があると考える。	
			備 考	
<b>c</b>

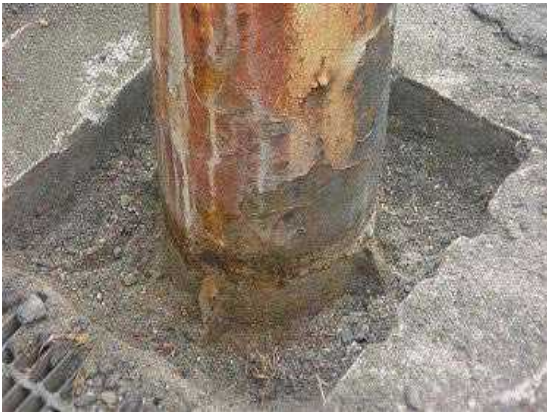
状 況 路面を掘削したところ、埋設箇所 <sup>1</sup> に腐食が視認された。なお、板厚調査の結果、残存板厚は管理値を満足している。	
			要 因 支柱と路面との隙間に水が滞水し、腐食を進行させたものと考えられる。	
			措置の目安 塗替を行い腐食の進行を抑制するとともに、必要に応じてコンクリートなどで根巻きし、排水勾配を設ける。	
			備 考	
<b>a</b>

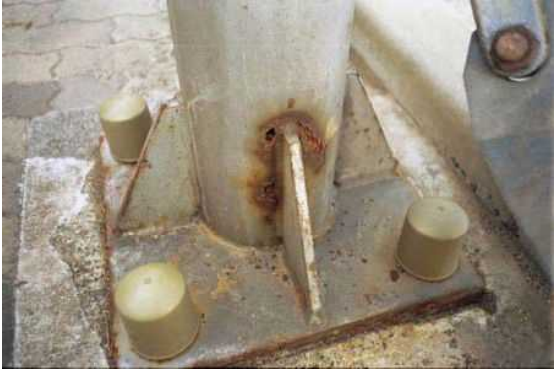
損傷 判定 区分	腐食（防食機能の劣化）	部 位	柱脚部（リブ取付溶接部）	
<b>e</b>

状 況	腐食による断面の貫通が視認された。	
		要 因	エッジ部や溶接部の塗装不備により、腐食が発生し進行したものと考えられる。	
		措置の目安	早急に更新する必要があると考えられる。	
		備 考		
<b>c</b>

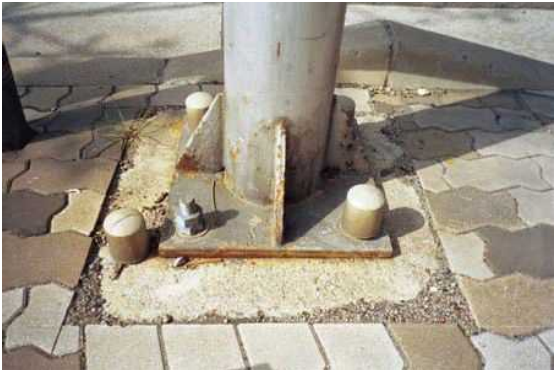
状 況	全体に錆が発生している。断面減少は視認されない。	
		要 因	経年劣化や溶接部の塗装不備により、腐食が発生し、進行したものと考えられる。	
		措置の目安	錆の進行を抑制するために、補修塗りを行う必要があると考えられる。	
		備 考		
<b>a</b>

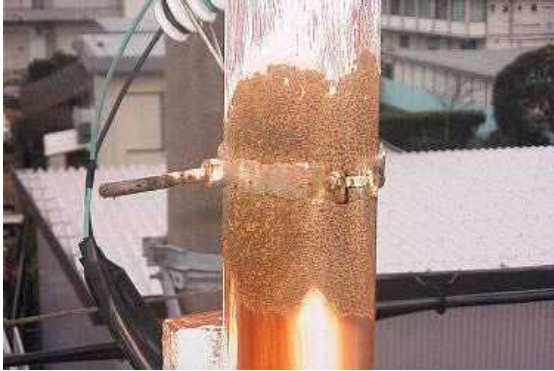
損傷 判定 区分	腐食（異種金属接触腐食）	部 位	支柱本体（取付バンド）	
<b>e</b>

状 況 支柱に取り付けられたバンド部に局所的な腐食が生じている。	
			要 因 バンドに雨水が滞水し腐食が生じたか，異種金属接触が要因と考えられる。	
			措置の目安 部分的な補修塗りを行うか，異種金属接触が原因の場合はバンドの更新が必要と考えられる。	
			備 考	
<b>c</b>

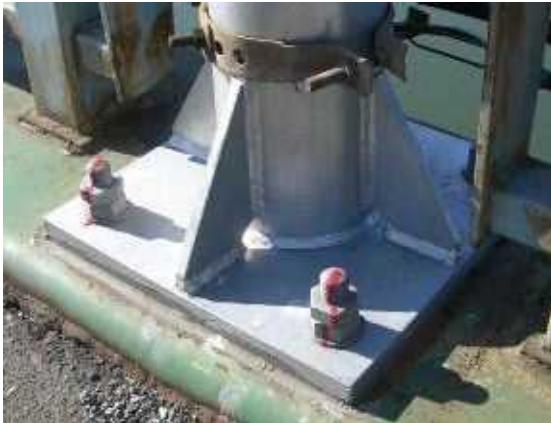
状 況	アンカーボルトにゆるみが確認された。
			要 因	振動によるものと考えられる。
			措置の目安	増し締めする必要があると考えられる。また、状況に応じてゆるみ止め対策を施す必要がある。
			備 考	
<b>a</b>

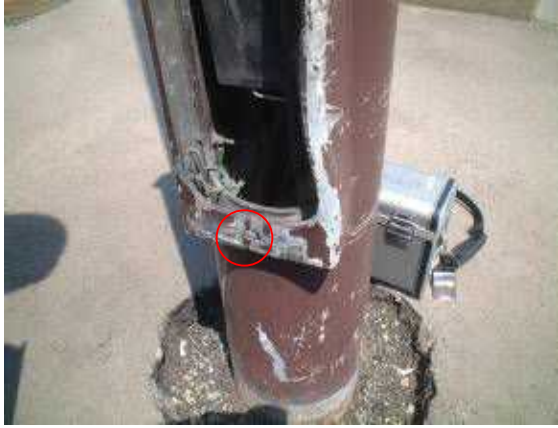
損傷 判定 区分	破断	部 位	開口部（電気設備用開口部）	
<b>e</b>

状 況	電気設備用開口部の蓋の取付けボルトが破断している。
			要 因	衝突によるものと考えられる。
			措置の目安	ボルトの交換と、開口部を補修する必要がある。
			備 考	
<b>c</b>	<del> </del>		状 況	<del> </del>
			要 因	<del> </del>
			措置の目安	<del> </del>
			備 考	<del> </del>
<b>a</b>

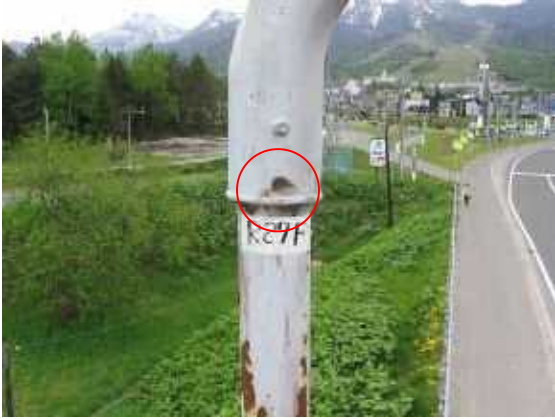
損傷 判定 区分	破断	部 位	支柱継手部（上下管取付部）	
<b>e</b>

状 況 上下管の取付部が鞘管構造となっており，この部位のボルトが破断している。	要 因 振動によるものと考えられる。
<b>c</b>

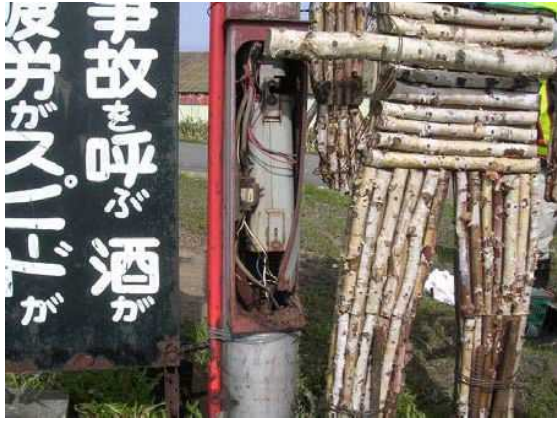
損傷 判定 区分	変形・欠損	部 位	開口部（電気設備用開口部）	
<b>e</b>

状 況	著しい変形，断面の欠損が確認される。
			要 因	衝突によるものと考えられる。
			措置の目安	更新する必要があると考えられる。
			備 考	
<b>c</b>

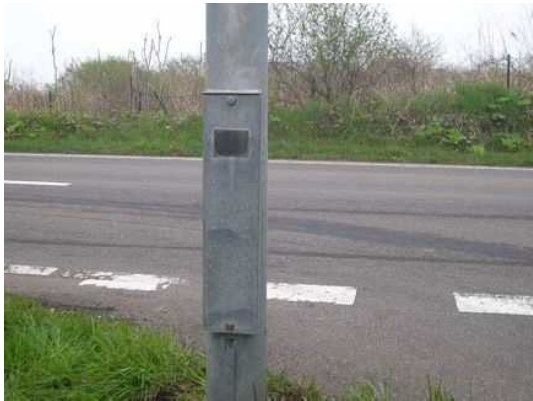
状 況	変形が確認された。 断面欠損は認められない。
			要 因	衝突によるものと考えられる。
			措置の目安	腐食の要因となり機能的な問題へと発展する可能性がある場合は，蓋を更新するのがよいと考えられる。
			備 考	
<b>a</b>

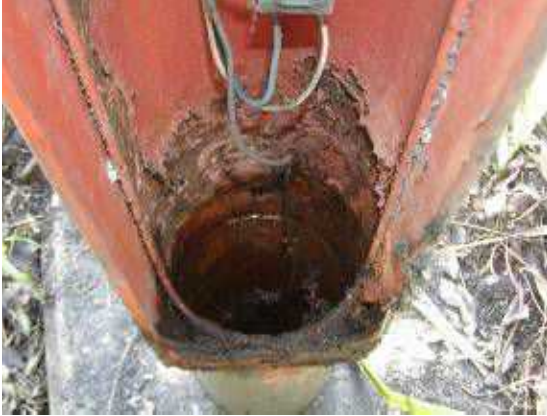
損傷 判定 区分	滞水	部 位	開口部（支柱内部）	
<b>e</b>

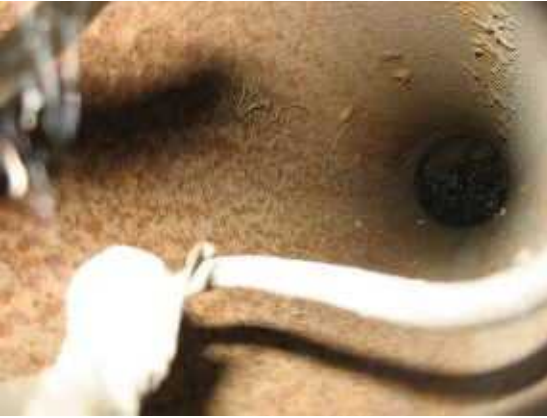
状 況	支柱内部に雨水の滞水が確認できる。
			要 因	開口部から進入したものと考えられる。
			措置の目安	支柱内部の滞水除去と、清掃後、補修塗装が必要である。
			備 考	
<b>c</b>

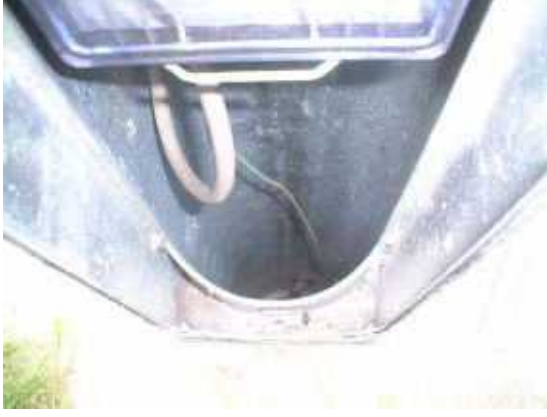
状 況	支柱内部に滞水の形跡が認められる。
			要 因	開口部から進入したものと考えられる。
			措置の目安	支柱内部の清掃後、補修塗装が必要であると考えられる。
			備 考	
<b>a</b>

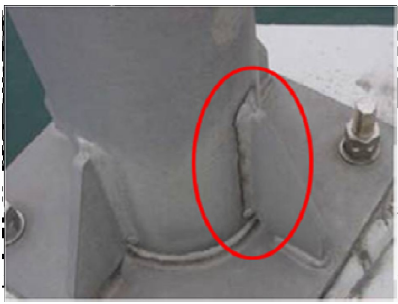
支柱基部（リブ取付溶接部）	
IV

<p>例：リブ取付溶接部全体にき裂が発生している場合</p>
備考	<p>■応力の繰り返しを受ける支柱基部のリブ溶接部などでは、き裂が支柱本体に進展した場合には、支柱の破断、倒壊の恐れがあるため、直ちに緊急的な対応を行うべきと判断できることがある。</p>

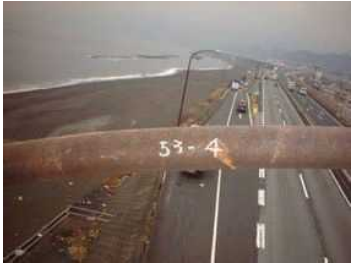
支柱本体			
II

例：板厚減少はほとんど生じていないが、放置すると全体に深刻な腐食の拡大の可能性がある場合		例：腐食により板厚減少を伴う腐食が発生しており、倒壊の恐れがある場合
IV

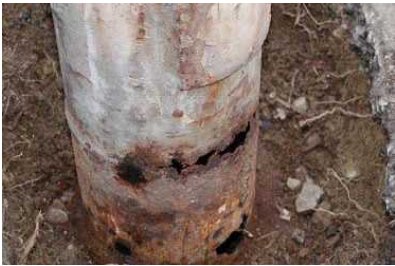
備考	<p>■異種金属接触による腐食が原因の場合は急速に腐食が進行する恐れがある。また、バンドなどの取付部において、雨水等が滞水しやすい状況においては、急速に腐食が進行する場合もある。</p> <p>腐食による著しい板厚減少により支柱が破断し、倒壊する恐れがある場合がある。</p>
	例：腐食により、構造安全性が損なわれる断面欠損、貫通や著しい板厚減少がある場合

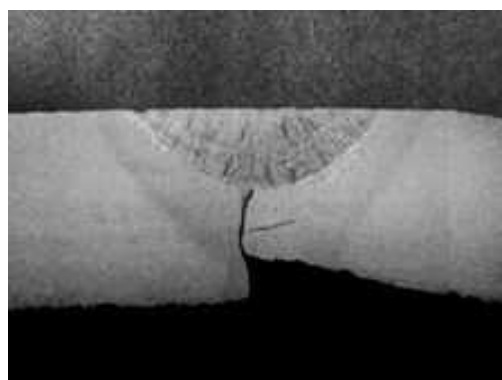
写真 1-1 突合せ溶接部の断面マクロ写真

プレス加工品は溶接の品質・精度にばらつきがあり、写真1-1のように溶け込みが半分以下という不具合も発見されており、特に振動の激しい箇所においては溶接線にそって縦割れを生じることもある。

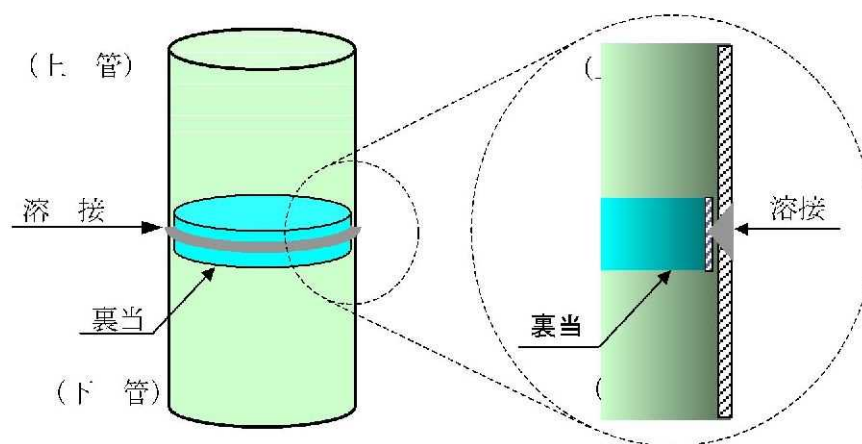
図 2-1 溶接継手の構造

溶接接合部の構造は下図の通りで、内面に裏当て金具を設置し、完全な溶け込みが得られる様に溶接している。

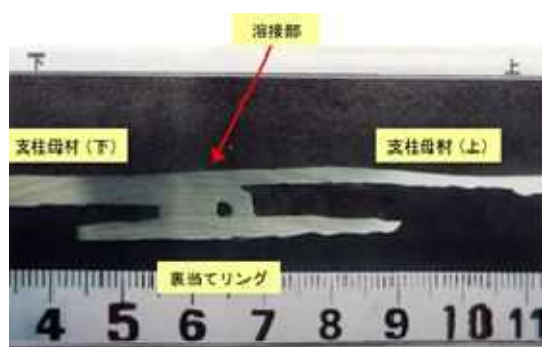
写真 2-1 内側から腐食した溶接継手部の断面マクロ写真

結露など何らかの理由で裏当てリングと支柱母材の隙間部分に滞水し、内側から腐食する場合もあり、注意が必要である。

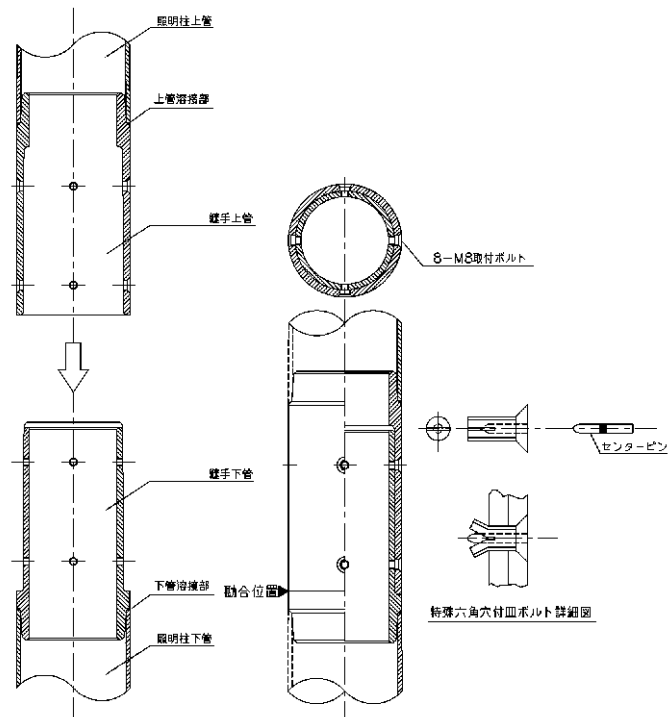
図 2-2 機械式継手の例

機械式接合部の構造は下図の通りで、その詳細はメーカーによって異なるものの、かん合式の継手を用いている。

機械式継手の正確な採用時期は不明であるが、30年以上の実績があり、溶接継手に比べ損傷が少ない。

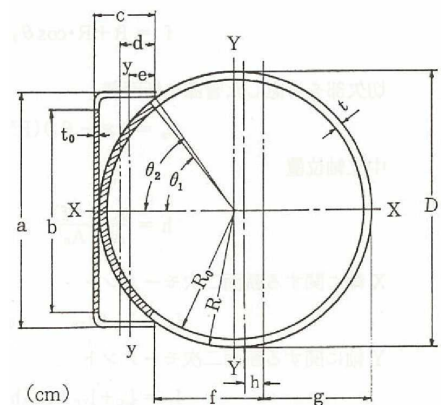
図7 丸形管（みぞ形部付）の記号説明図

なお、平成 20 年より開口部の設計方法が規定され、開口部下端に発生する曲げモーメントに対して、右図に示すように、切欠部（ハッチング部分）を考慮したみぞ形部と管部の断面性能を集計して断面照査を行うこととなっている。

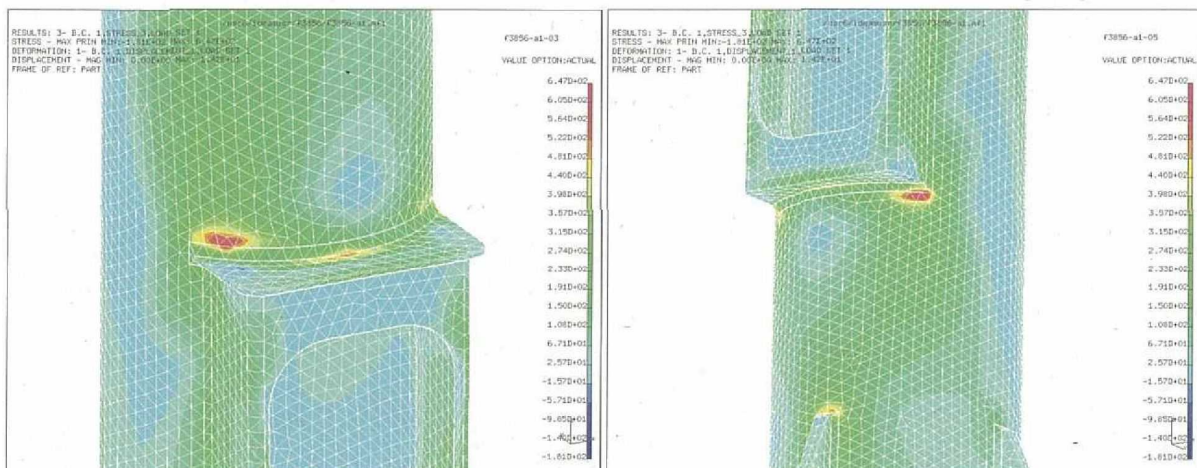
解説図 6-3 標準型開口部の FEM 解析結果例（応力）

なお、「道路・トンネル照明器材仕様書／（平成 20 年改訂）」の解説には、標準型開口部の FEM 解析結果例（応力）が示され、補強枠角部で応力集中により局部的に高い応力が発生することが明らかになっている。そのため、支柱の振動による疲労亀裂の発生に留意が必要である。

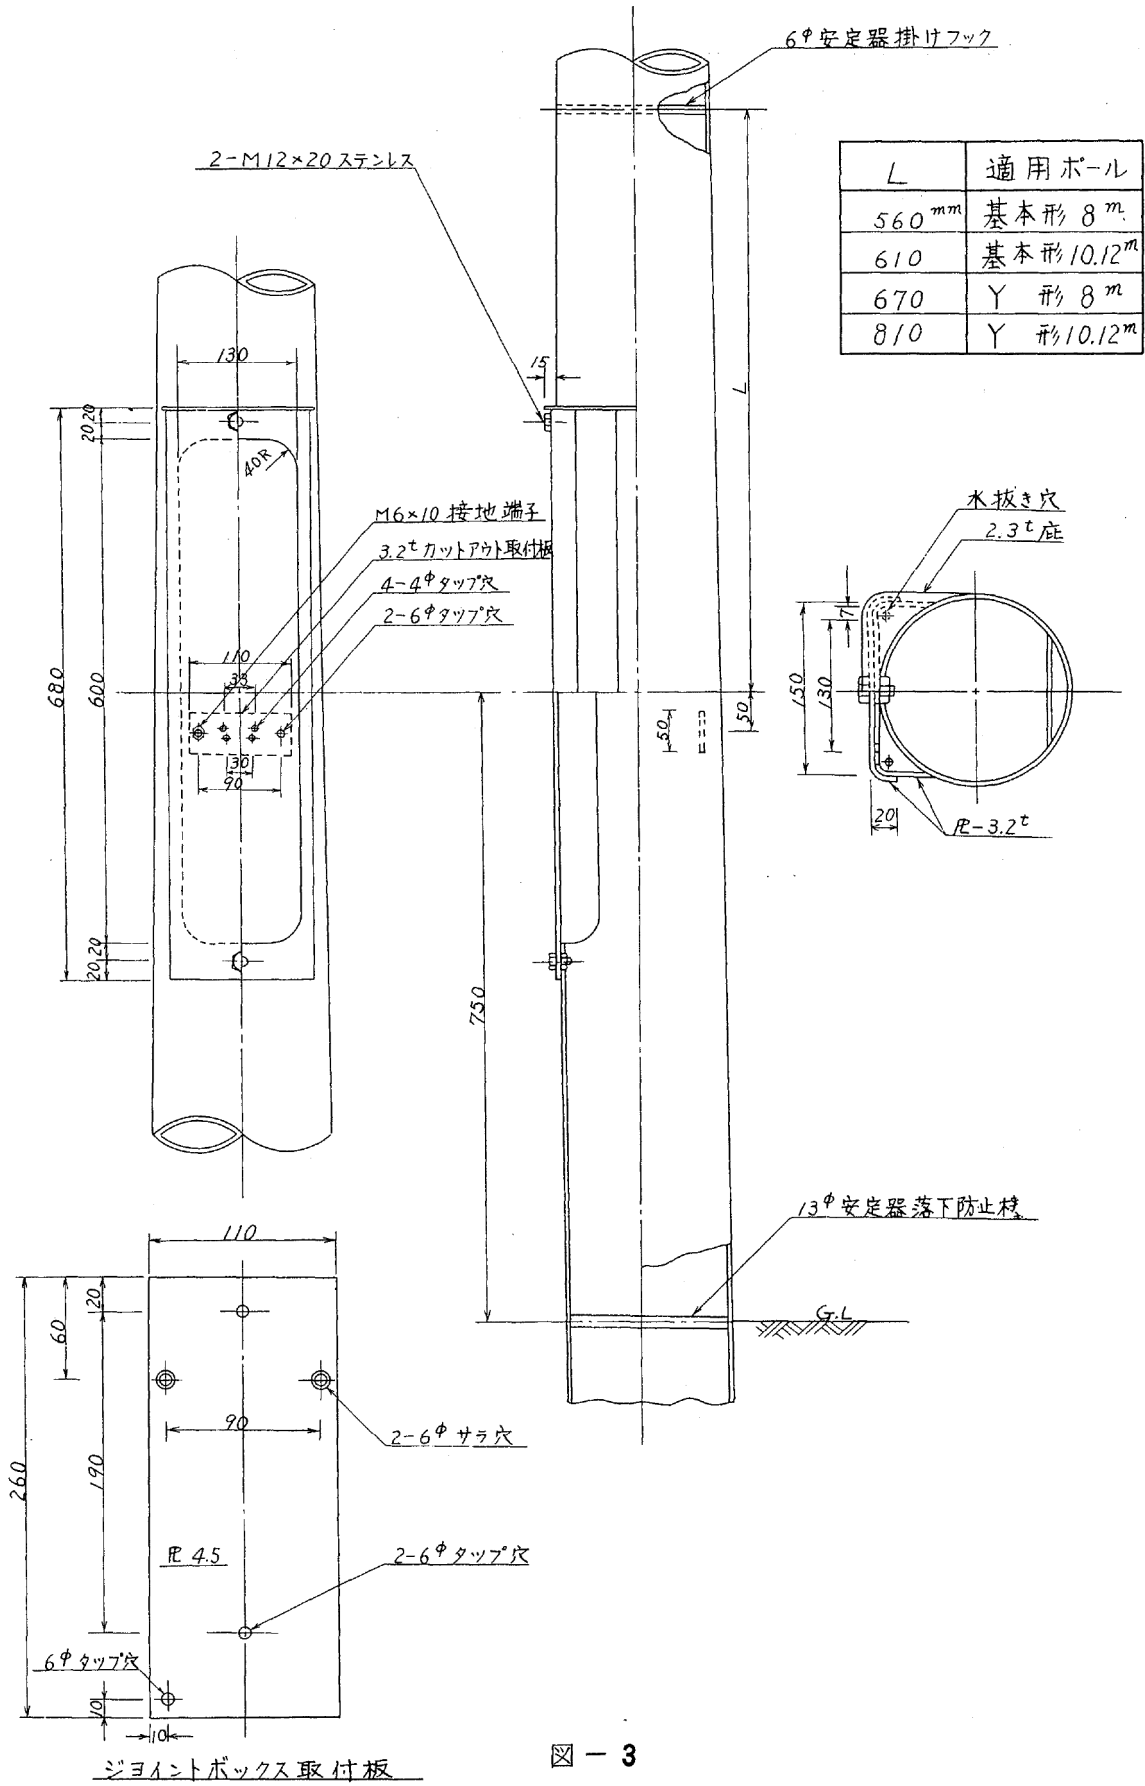
図 3-1 安定器取付用開口部詳細図 (昭和 47 年)

L	適用ポール
560 mm	基本形 8 m
610	基本形 10.12 m
670	Y 形 8 m
810	Y 形 10.12 m

特に、道路・トンネル照明器材仕様書 平成 5 年改訂版では、ポールの耐久性に影響する補強枠の板厚が、従来の一律 3.2mm から、ポールのタイプによって 4.0mm や 6.0mm を使用するように変更されている。また、腐食の原因となっている開口部内の滞水に対する対策として、従来の円形の水抜き孔から、底板の隅切りによる水抜き孔に改良されるとともに、蓋にはパッキン付きが明示されるよう変更された。

次頁に昭和 47 年制定版と平成 5 年改訂版の安定器取付用開口部詳細図を添付する。

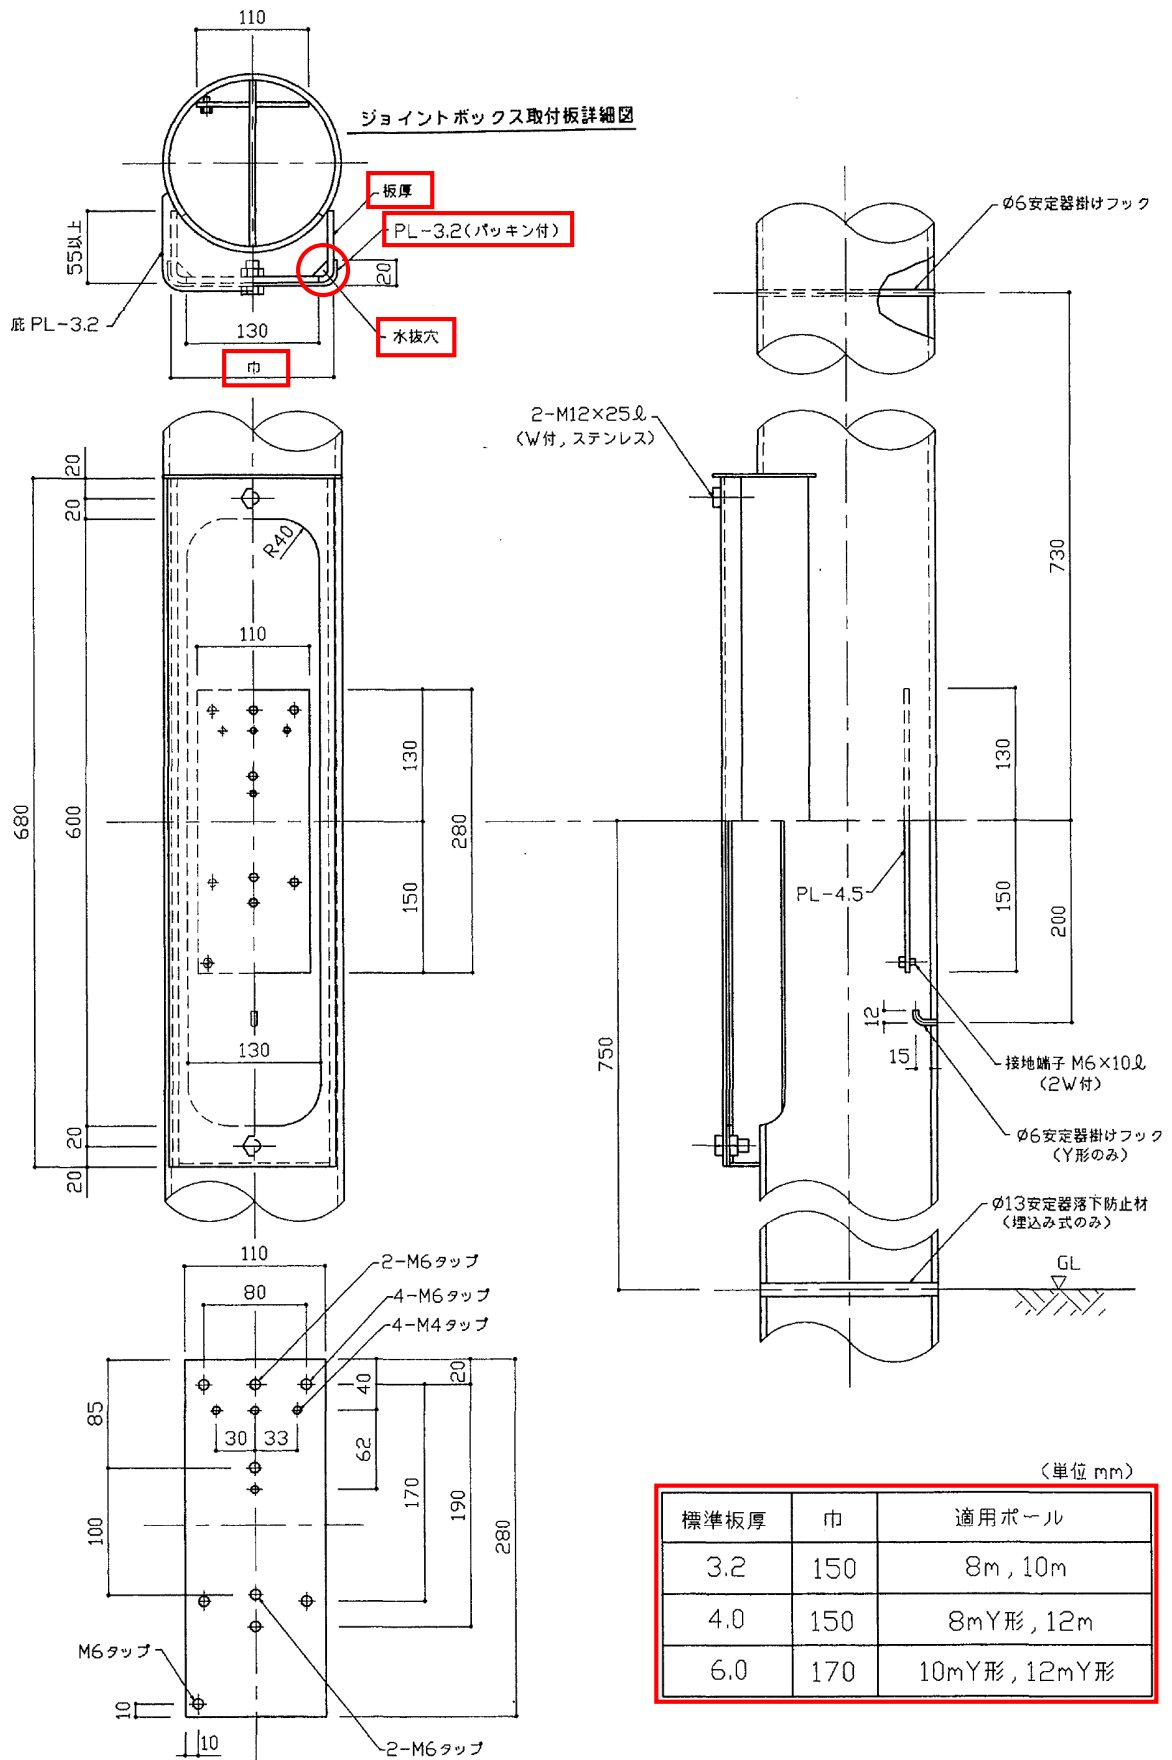
図 3-3 安定器取付用開口部詳細図 (平成 5 年)

単位 mm

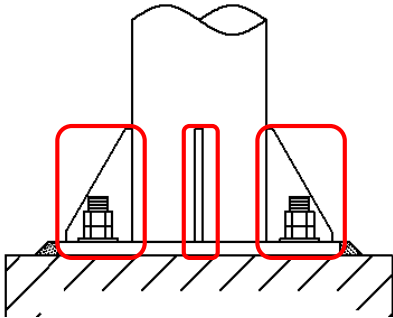
図 4-1 発生箇所

溶接箇所は表面が平滑でないため、一般部に比べて塗膜厚や亜鉛めっき付着量が不足傾向にあり、柱・ベースプレート溶接部やリブ取付溶接部において防食機能の劣化、腐食が発生しやすい。また、雨水や埃等が溜まりやすいことも損傷が発生しやすい一因である。

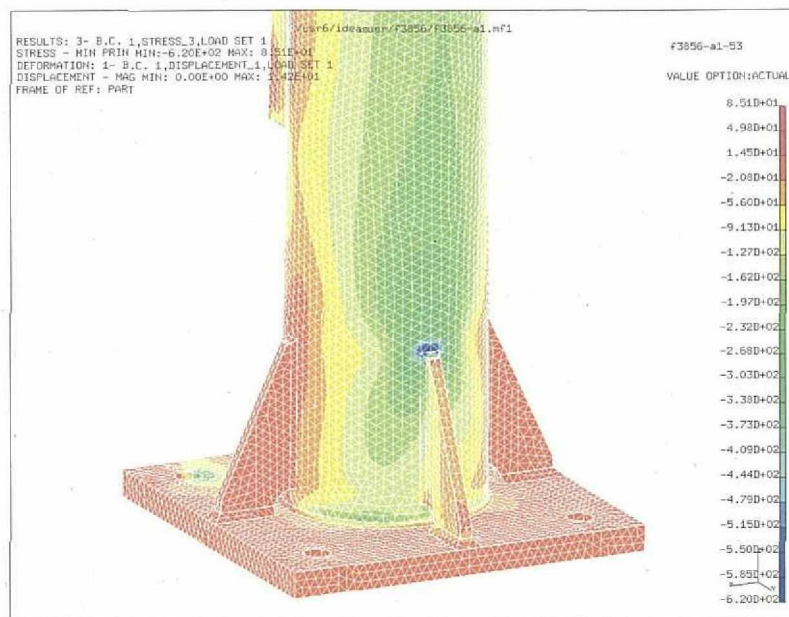
解説図 6 - 4 標準型基部の FEM 解析結果例（応力）

なお、「道路・トンネル照明器材仕様書／（平成 20 年改訂）」の解説には、標準型基部の FEM 解析結果例（応力）が示され、リブ溶接止端部付近で応力集中により局部的に高い応力が発生することが明らかになっている。そのため、支柱の振動による疲労亀裂の発生に留意が必要である。
