## 平成 27 年度の水質浄化対策の実施結果について

### 1. 当面の対策

#### (1) 揖斐川から大江川への導水（県土整備部、海津市）

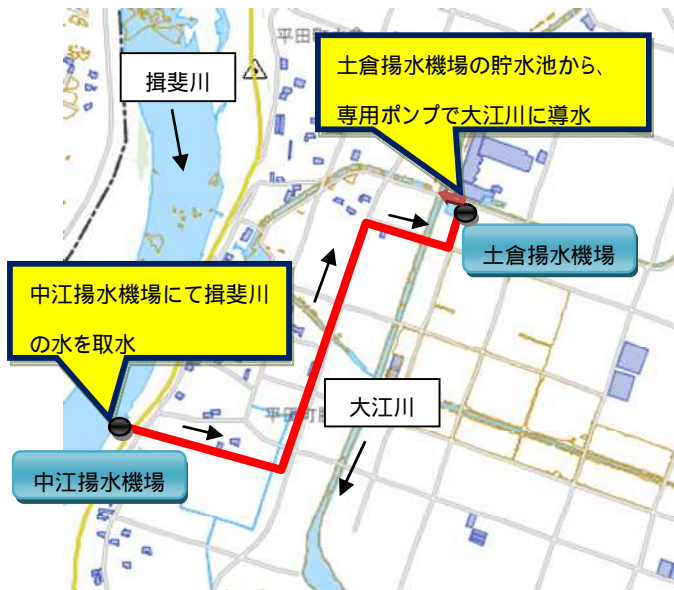
図 2.1 揖斐川から大江川への導水系統

- ・ 導水期間：平成 27 年 7 月 3 日午後 7 時 から 9 月 17 日午後 11 時 まで  
延べ日数 77 日（うち、揖斐川の水位上昇等により導水未実施 25 日）
- ・ 導水時間：原則午後 8 時 から 翌朝 7 時 までの 11 時間
- ・ 導水量：毎秒 1 m<sup>3</sup>以内
- ・ 導水方法：平成 25 年度、26 年度と同様に専用ポンプ施設を使用して大江川へ導水
- ・ 水源手当：25 日間 徳山ダムから補給  
（通常時は揖斐川の豊水を取水するが、濁水時は県が徳山ダムに確保している水道用水、工業用水の一部を暫定的に放流した上で取水）

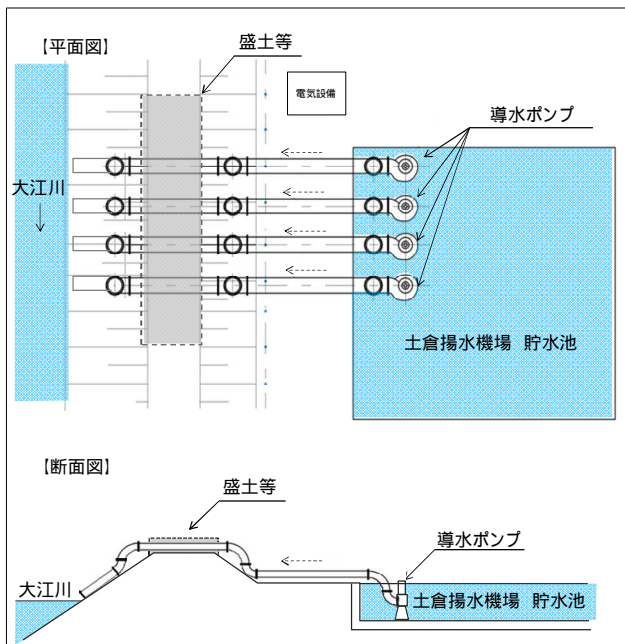
図 2.3 専用ポンプ施設の構造図

- ・ポンプ能力：0.25 m<sup>3</sup>/s (公称) × 4台  
 実際の運転状況から能力の実績値を0.36 m<sup>3</sup>/s と設定
- ・運用方法：土倉揚水機場貯水池の水位を監視し、オーバーフロー及び枯渇が生じないように、ポンプ1台について間断運転を実施

平成27年度は、平成25年度、26年度と同様アオコの発生期に長期間の導水を実施するため、土倉揚水機場に設置したポンプ施設により導水を行った。

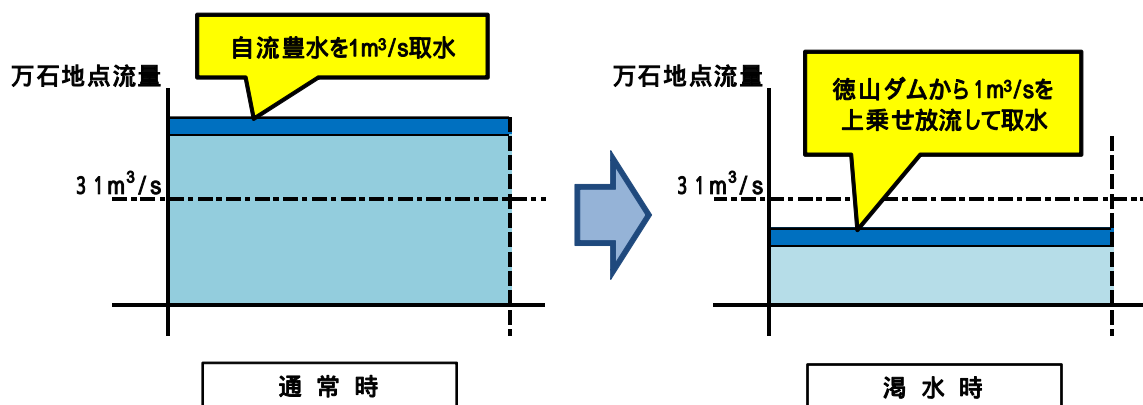
図 2.4 渇水時の徳山ダムからの補給イメージ

導水の取水は、通常時は揖斐川の自流豊水を取水するが、揖斐川の渇水時（万石地点の流量が $3\text{ m}^3/\text{s}$ 以下）は、県が徳山ダムに確保している都市用水（水道用水・工業用水）の容量から $1\text{ m}^3/\text{s}$ を上限に暫定的に放流した上で取水した。

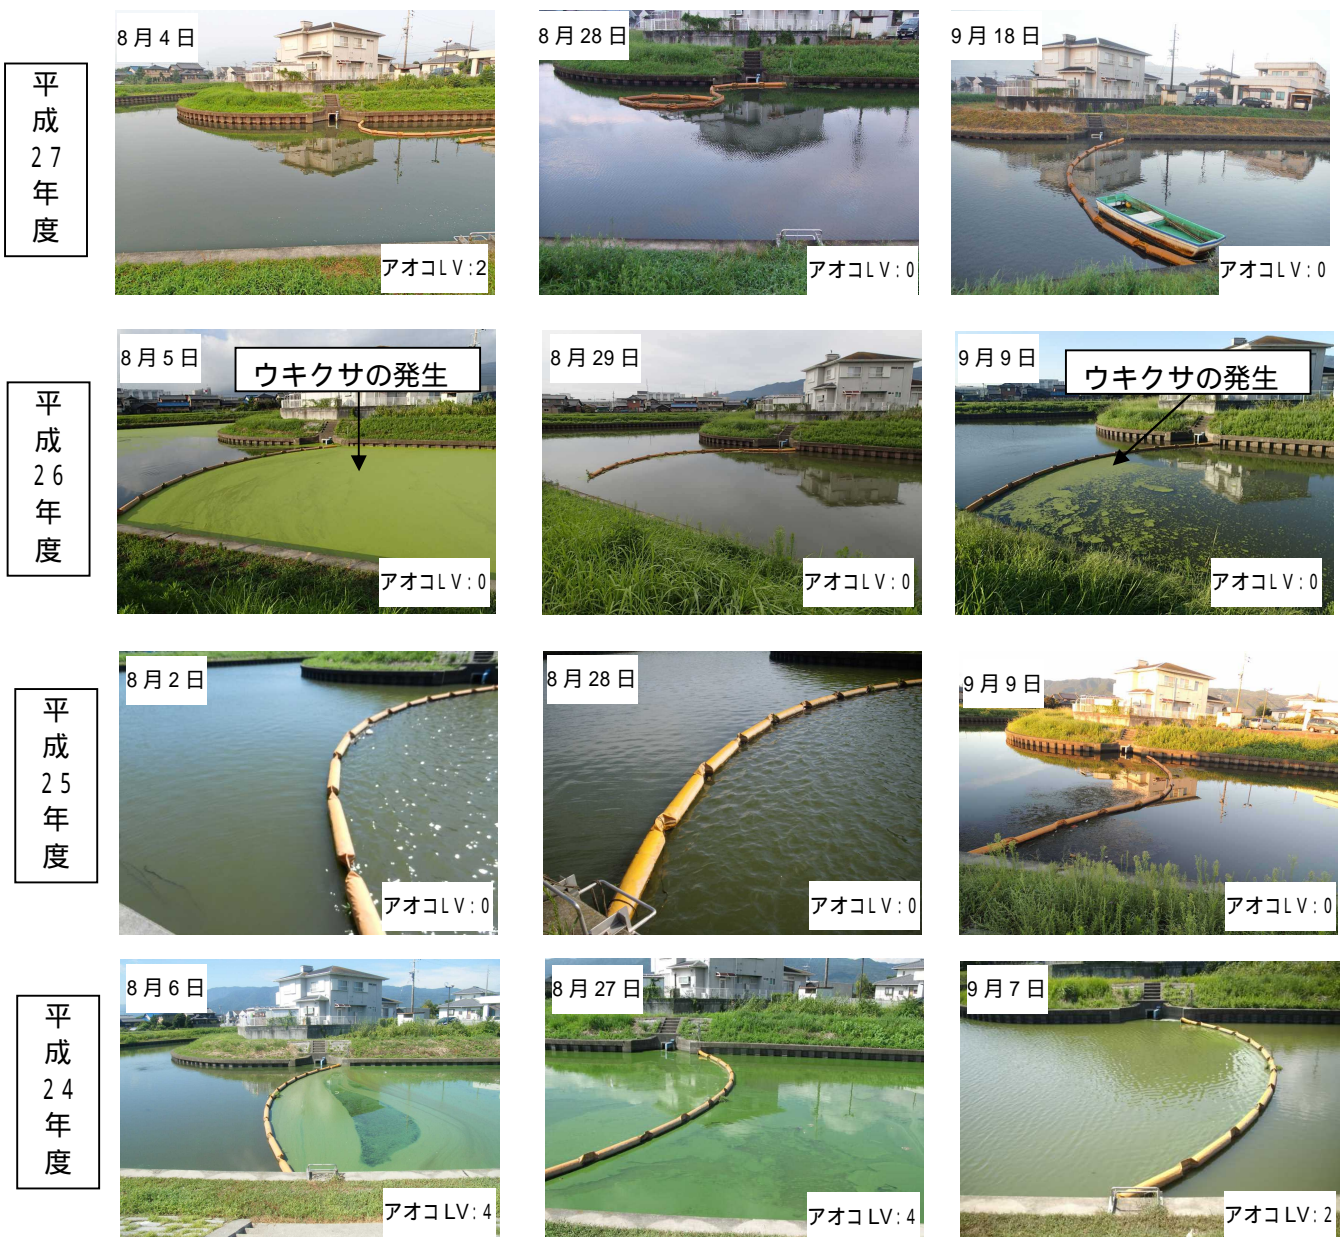
写真 2.3 支川馬目橋付近のアオコ発生状況（平成24年度～27年度）

- 7月上旬から8月上旬にかけて下流域でわずかにアオコの発生がみられたが、8月中旬以降は発生レベルが低下し、アオコの大発生はみられなかった。
- 平成27年度7月の支川馬目橋付近の日中の気温・水温は、過去3年間と比較して最も低く降水量も多かった。8月についても平成24年度、平成25年度より低く降水量は比較的多かった。
- 気象条件としてアオコが発生しやすいと考えられる平成25年度はアオコの大発生が見られていないことから、水温や降水量等による気象条件の与える影響は他の要因と比べて小さいと推察される。

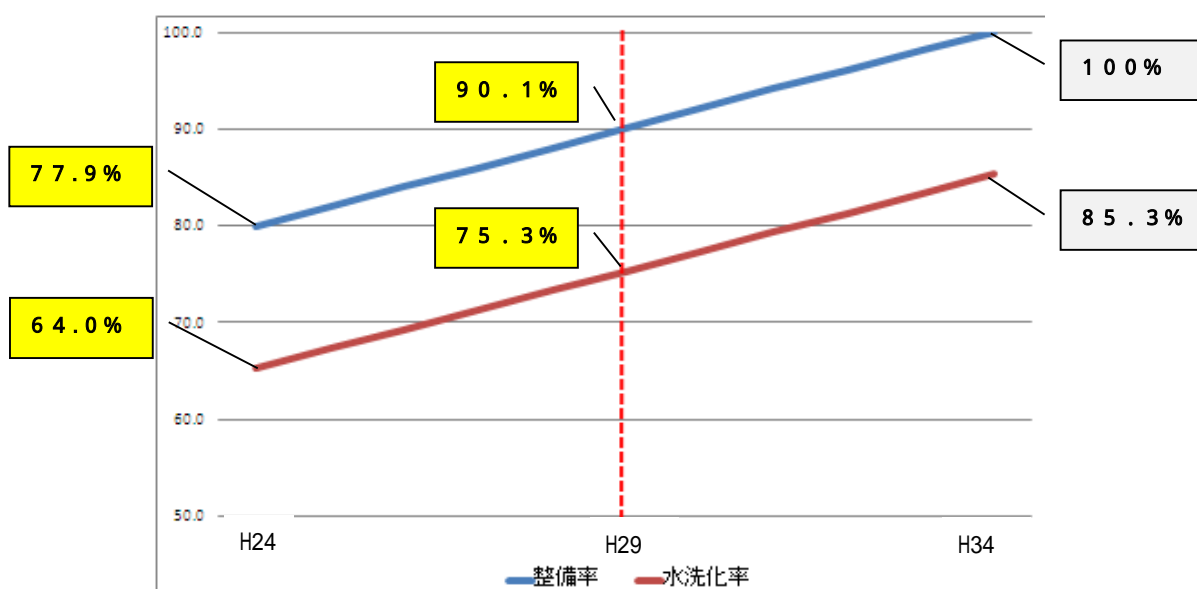
図 2.5 海津市における下水道整備率、水洗化率の目標

平成29年度時点の目標値は、下水道整備率が約90%、水洗化率が約75%である。

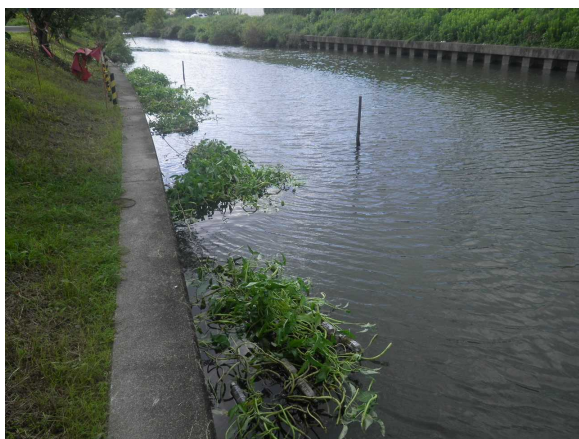
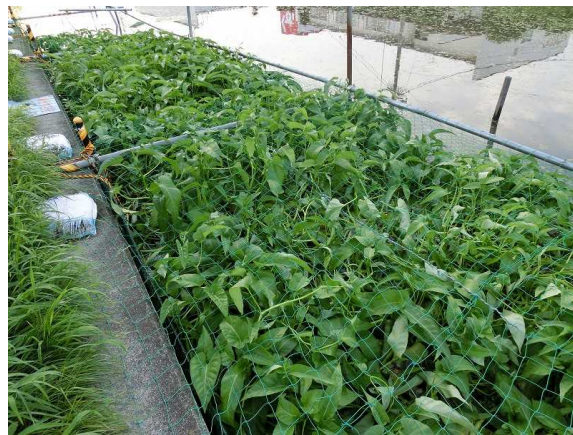
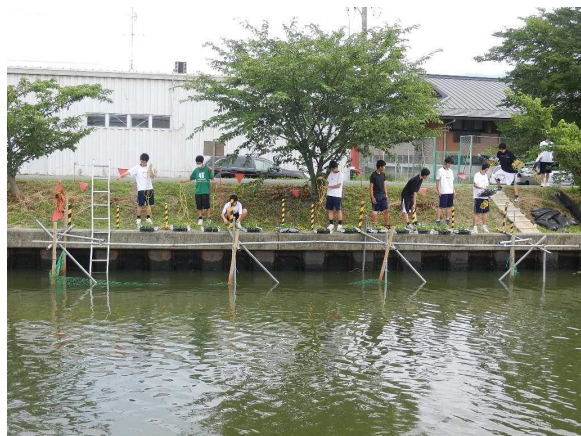
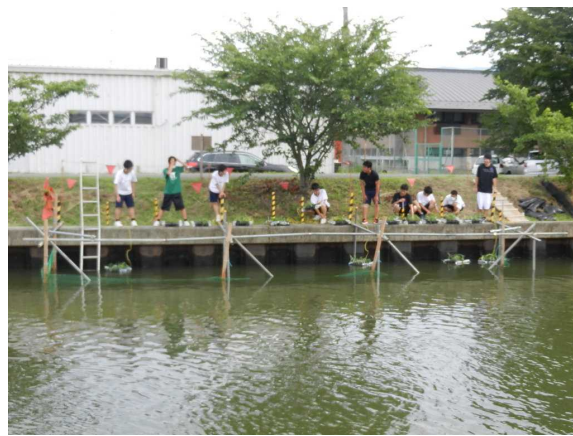
空芯菜を用いた水質浄化対策の実施（H27.6～10月）

空芯菜という中国原産の野菜の苗を、ペットボトルを用いて作成したフロートに設置し、それを大江川に浮かべて水耕栽培することで、水中のリンや窒素などの栄養塩類の吸収を図る取り組みが実施された。

- ・実施期間：6月～10月
- ・栽培株数：1フロート4株×20フロート 計80株

空芯菜の苗は、阿木川ダムにて取り組み実績のある、県立恵那農業高校より提供。設置後にヌートリアによる食害があったため、県大垣土木事務所と連携し、食害対策を実施の上、栽培を継続。
