濃尾平野において13年ぶりに沈下域が確認されました

【概要資料】 令和元年における濃尾平野の地盤沈下の状況

東海三県地盤沈下調査会

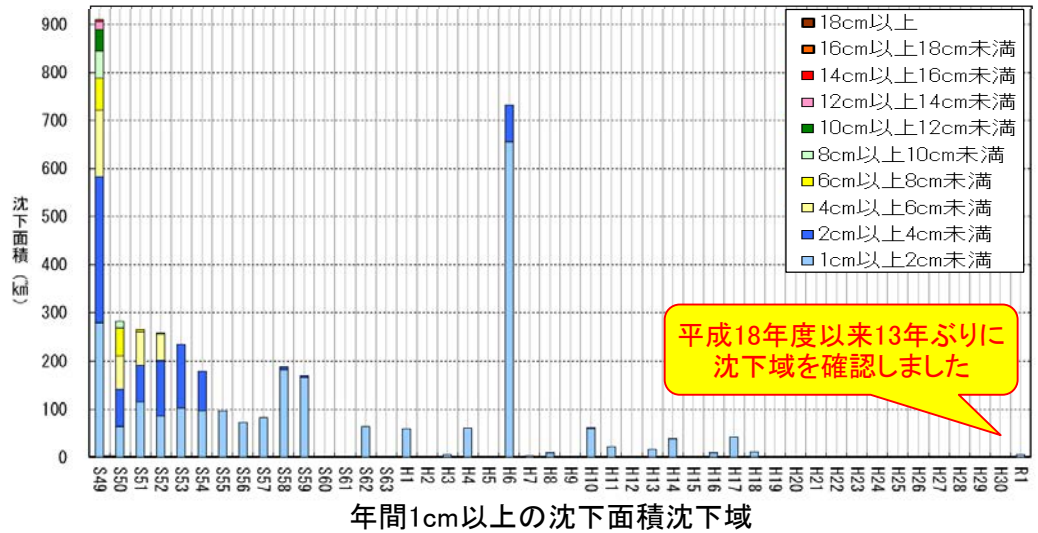
①地盤沈下の状況

令和元年に水準測量を実施した水準点899点のうち約87%が沈下を示しており、年間1cm以上沈下した水準点は21点でした。今回13年ぶりに沈下域*が確認されましたが、2cmを超えて沈下した水準点はありませんでした。最近5ヶ年では、沈下しやすい軟弱な粘土層が厚く堆積している濃尾平野中西部に、累積沈下量が大きい地域が分布しているものの、これらの地域でも年間の沈下量は1cm程度と緩やかです。

*沈下域 : 年間沈下量が1cm以上の水準点が3点以上隣接する等、面的に1cm以上沈下していると考えられる区域

・令和元年に水準測量を実施した水準点 899 点のうち約 87%が沈下を示しており、年間 1cm 以上沈下した水準点は 21 点でした。今回 13 年ぶりに沈下域^{*}が確認されましたが、2cm を超えて沈下した水準点はありませんでした。

・最近5ヶ年では、沈下しやすい軟弱な粘土層が厚く堆積している濃尾平野中西部に、累積沈下量が大きい地域が分布しているものの、これらの地域でも沈下量は年間1cm 程度と緩やかです。

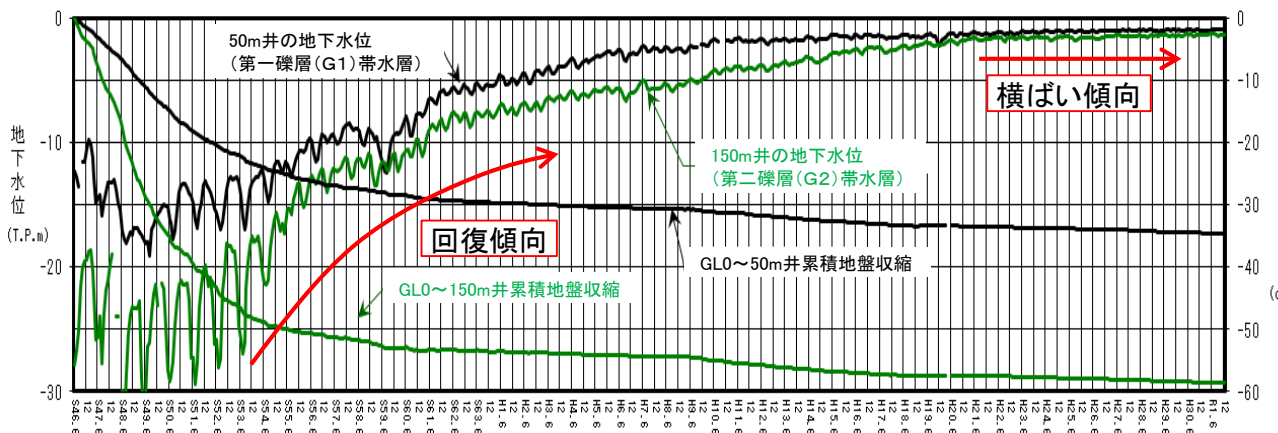
松中観測所の 地下水位・地盤収縮量の変動

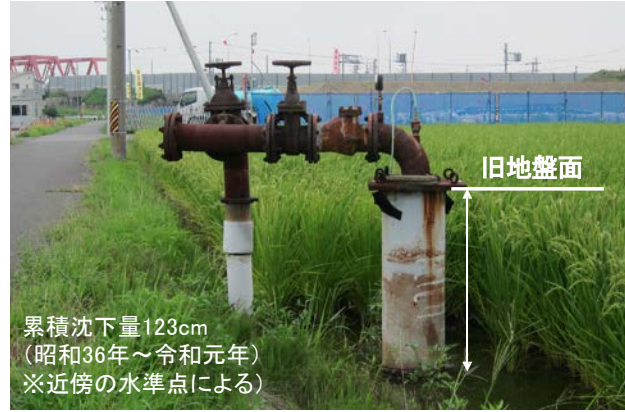
井戸の抜け上がり状況(三重県桑名郡木曾岬町)
(平成 29 年 7 月撮影)

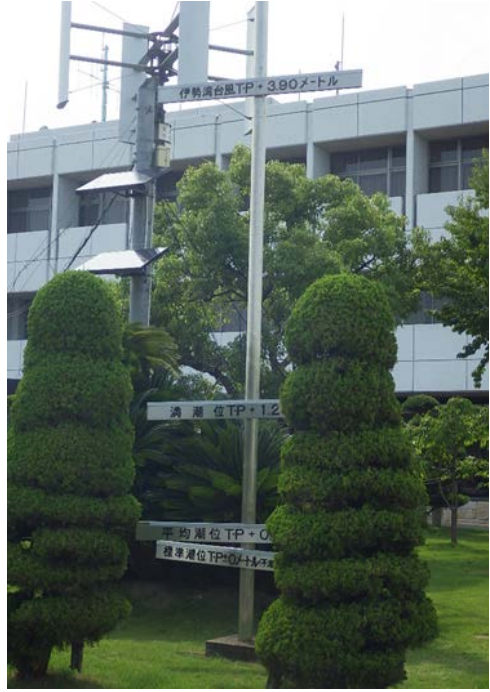
伊勢湾台風時の水位及び潮位の表示
(長島地区市民センター)
※旧三重県桑名市役所長島町総合支所
(平成26年7月撮影)
