敦賀発電所2号機 Aディーゼル発電機

シリンダ冷却水ポンプ出口配管フランジ部からの冷却水漏れによる待機除外について

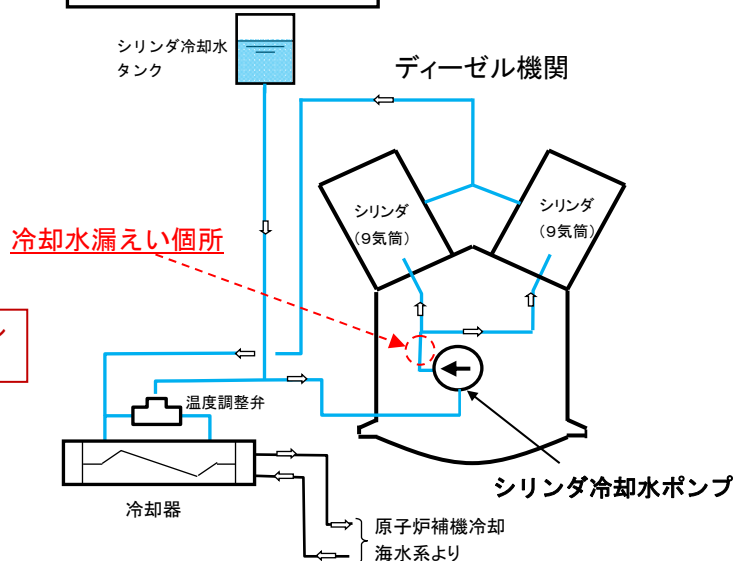
シリンダ冷却水系統図

敦賀発電所2号機は第18回定期検査中のところ、1月12日14時41分頃、Aディーゼル発電機の負荷試験中において、シリンダ冷却水ポンプ出口配管フランジ部（以下、「当該フランジ部」という。）より約3滴/秒の冷却水が漏れていることを当社運転員が確認しました。

今後、点検作業により待機除外中のBディーゼル発電機を速やかに復旧した後、Aディーゼル発電機については、当該フランジ部の補修を行います。
