○優良工事施工者表彰 県土整備部長・都市建築部長表彰式

優良工事施工者表彰 受賞者一覧

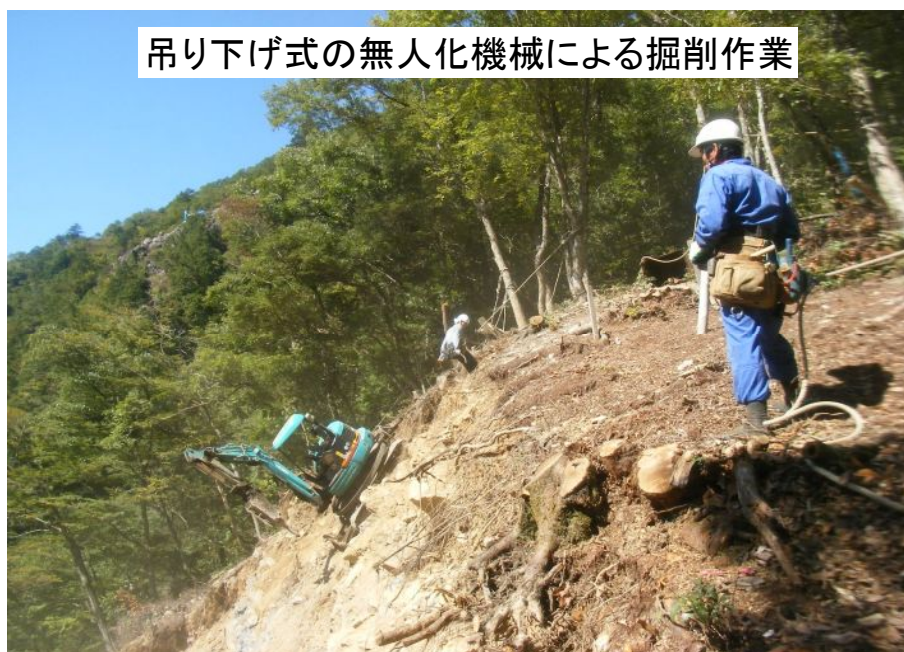
吊り下げ式の無人化機械による掘削作業

受賞者	丸ス産業 株式会社
表彰対象工事	公共 道路災害復旧事業
	施工場所：本巢市根尾黒津地内 一般国道157号 崩れた道路を復旧する工事です。
表彰事由	施工条件の克服（急峻な地形条件下での工事）
	<p>当該工事は、一般国道157号における地滑りにより被災した道路を復旧工事である。</p> <p>地滑りの兆候が現れている中で、作業員の人命を守るために、吊り下げ式の無人化機械による掘削作業で、有人作業と遜色ない出来ばえであった。また、吊り下げ式無人化機械による法面掘削ができる、県内唯一の施工できる会社である。</p> <p>こうした取組が特に優れ、他の模範となるものである。</p>

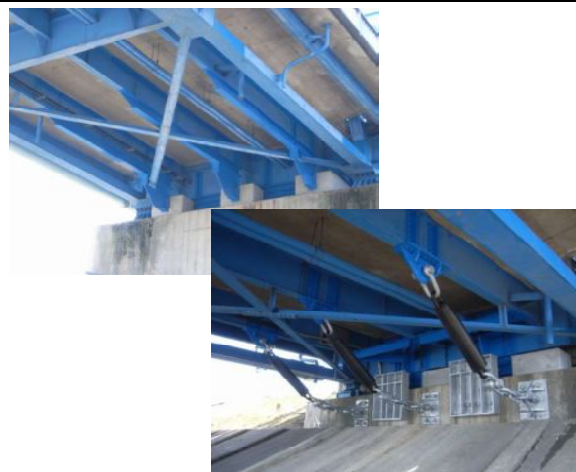
通路足場およびレールによる資材運搬状況

受賞者	ショーボンド建設 株式会社
表彰対象工事	公共 橋梁補修、地域活力基盤創造交付金(橋梁補修)(翌債)工事
	施工場所：各務原市前渡東町地内 (主)江南関線 愛岐大橋 橋を耐震補強する工事です。
表彰事由	社会条件の克服(現道上で、特に交通規制及びその処理が伴う工事)
	<p>当該工事は、(主)江南関線愛岐大橋の落橋防止装置、変位制限装置設置工事及び炭素繊維巻立てによる橋脚補強工事である。</p> <p>発注段階では、足場や資材を搬入するため、昼間に交通規制を行いクレーン車等で資材を吊り下ろす予定であったが、交通量が約27,000台/日と非常に多い路線であり、大渋滞の発生が予測されたため、業者からの以下のとおり提案され、工事に伴う交通規制による渋滞を無くし、工程的にも約1カ月間短縮し工事を完了した。</p> <p>1) 橋梁(床版)下面に通路用吊り足場を設置しレールを敷き詰め部材を搬入し人力にて小運搬した。</p> <p>2) 資材の足場への搬入についても、堤防道路上からクレーンで搬入することにより、交通規制を行わず、工事を完了することができた。</p> <p>3) 別途工事(斜材補強)にて、通行止めを行った下流側の歩道にもレールを設置し足場仮設時にも使用した。</p> <p>こうした取組が特に優れ、他の模範となるものである。</p>

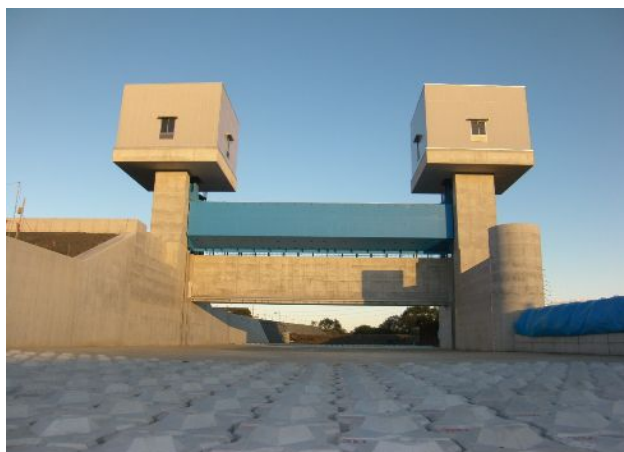
杭芯プレートを使用

受賞者	TSUCHIYA 株式会社
表彰対象工事	公共 広域基幹河川改修事業 泥川水門本体工事
	施工場所：大垣市十六町地内
	水門を新設する工事です。
表彰事由	創意工夫（出来形、品質の計測関係等の工夫のある工事）
	<p>当該工事は、泥川における相川の背水影響による浸水被害解消のため、逆流防止水門の基礎及び本体工事である。</p> <p>杭の偏心量を確認する際に、杭芯プレート（φ600用、φ900用）を使用した。また杭頭処理時（杭頭のコンクリート取壊時）に杭内にコンクリート殻の進入を防止するために、防止装置（φ600、φ900）を製作し設置した。これらにより、適正な施工を行ない、品質確保に努めた。</p> <p>地元住民が、工事に関する意見・質問が記入できる意見板を現場に設置した。現場の施工計画及び施工方法について、工学系の学生や地元住民を対象に研修会を開催した。</p> <p>こうした取組が特に優れ、他の模範となるものである。</p>

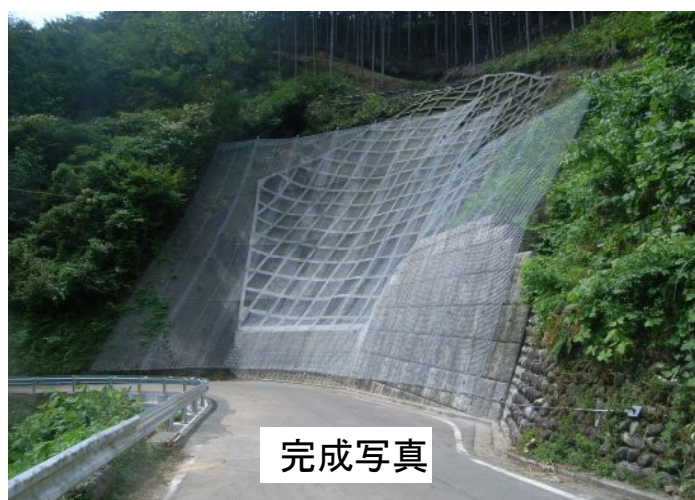
仮設歩道

受賞者	株式会社 高垣組
表彰対象工事	公共 道路災害復旧事業工事
	施工場所：郡上市八幡町河鹿地内 一般県道寒水八幡線
	崩れた道路を復旧する工事です。
表彰事由	社会条件の克服（交通規制を伴う現場での通行者に対する配慮した工事）
	<p>当該工事は、平成22年7月12日の梅雨前線豪雨により土砂崩れが発生し、(一)寒水八幡線が全面通行止めとなった箇所の災害復旧工事である。</p> <p>今回の被災により、県道の斜面が大きく崩壊したため河鹿地区は孤立状態となり、応急本工事による災害復旧工事に着手した。地域からは、「早期通行止めの解除」と「歩行者の通行確保」が求められていた。</p> <p>現道上で歩行者通行路を確保すると施工ヤードがなくなるため、受注者の提案により単管足場による仮設歩道を設置して現道上に仮設ヤードを設置した。</p> <p>通常は日単位で作業工程を管理するところを時間単位で作業工程を組むなど積極的な取り組みにより、被災後43日で作業時間規制に移行、57日で交通規制を解除することができ、地域の要望に応えることができた。</p> <p>仮設歩道の通行者の安全確保、作業時間規制の期間における夜間通行者の安全確保の観点から、投光器5台を現地に設置したほか、唯一の迂回路である林道についても、除草や路面管理など郡上市と協力して地域住民へ生活に配慮した。</p> <p>こうした取組が特に優れ、他の模範となるものである。</p>

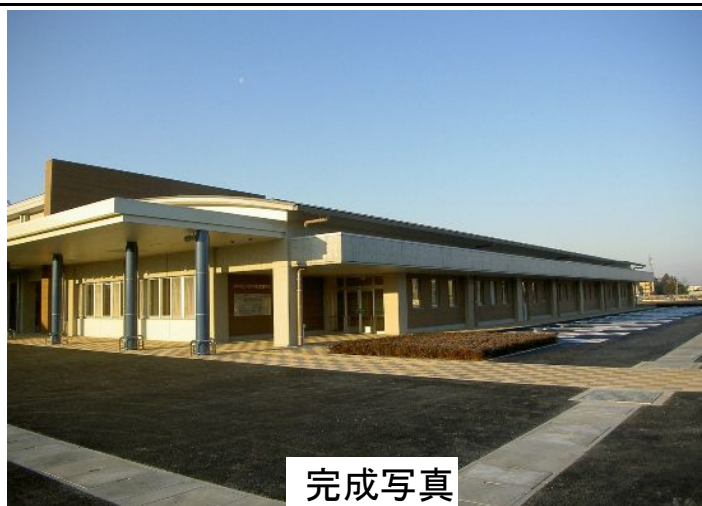
仕上げが美しく、出来栄が特に優れている。

受賞者	佐伯総合建設 株式会社 株式会社 栗山組
表彰対象工事	可茂特別支援学校（仮称）管理棟建築工事
	施工場所：美濃加茂市牧野地内 建物を新築する工事です。
表彰事由	創意工夫・品質確保への取り組み （全体的に美観がよく、出来形、品質等の向上のための創意ある取組）
	本工事は、新設の特別支援学校の管理棟の建築工事である。 ・建物外部の仕上げの施工精度が高く、建物内部についても丁寧な施工がなされており、品質及び出来栄が優れている。 ・新設学校としての外構工事は、出来栄もよく、同時施工の教室棟工事との調節を行い、工程管理も適切であった。 ・新設の特別支援学校にふさわしい全体的な美観と高い品質を備えた校舎として完成させ、他の工事の模範となり、高く評価できる。

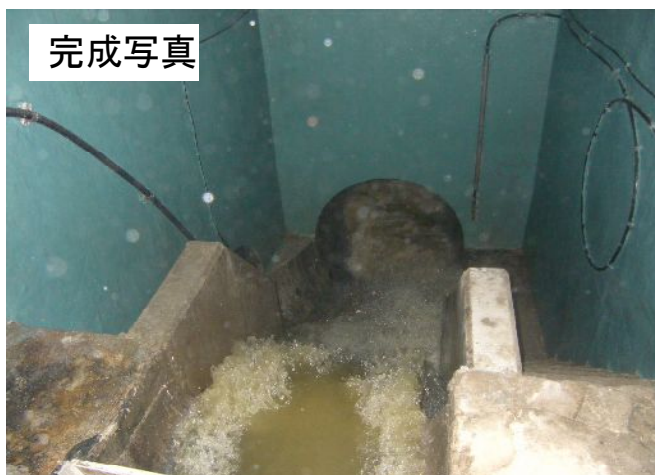
流出防止安全柵の設置

受賞者	株式会社 丸利組
表彰対象工事	公共地震対策下水道事業 汚水幹線マンホール耐震対策工事
	施工場所：羽島郡岐南町薬師寺他地内
	マンホールを耐震補強する工事です。
表彰事由	安全向上（安全仮設備等に工夫がある工事）
	<p>当該工事は、供用中の下水道幹線管渠のマンホールについて、コンクリート壁の増厚等による耐震補強と防食塗装を行う工事である。</p> <p>資材や作業員の流出防止のために、流出防止安全柵を設置し、安全対策の充実とともに下水の維持管理に支障が出ないようにすることも出来た。</p> <p>国道21号の歩道内にマンホールがある箇所で、交通量が多いので、交通規制による渋滞回避するため、隣接する民地を借地し、仮歩道を設け歩行者の安全性を高めた。</p> <p>こうした取組が特に優れ、他の模範となるものである。</p>

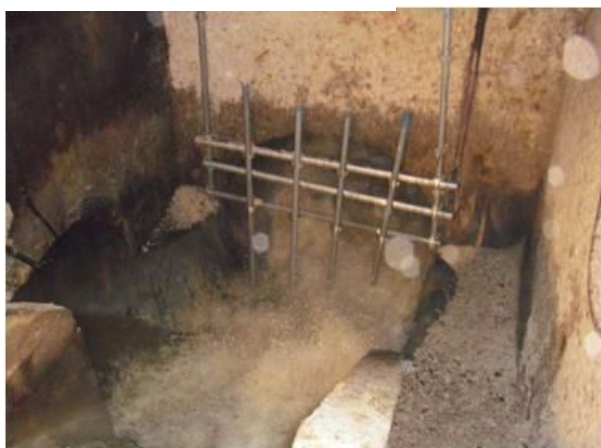
仮設水路(パイプ)の施工
