高速増殖原型炉もんじゅの廃止措置計画変更認可申請について

# 「もんじゅ」廃止措置計画変更認可申請について

2022年6月28日

国立研究開発法人 日本原子力研究開発機構

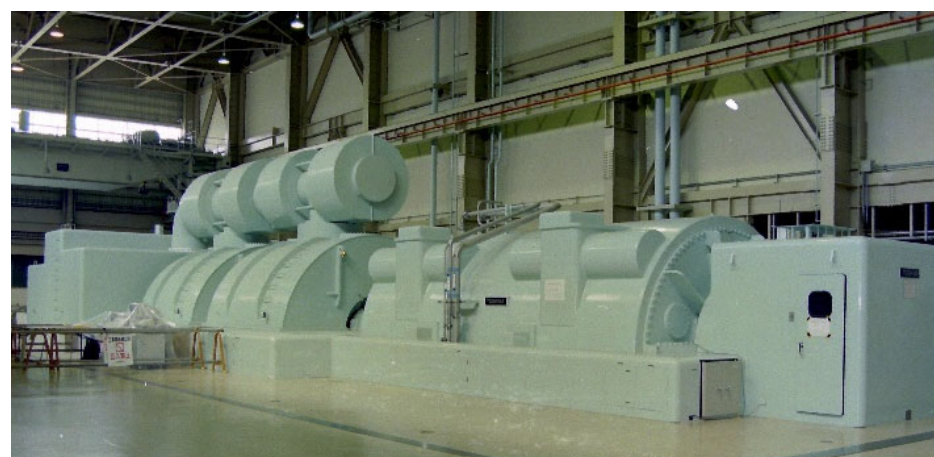
タービン発電機（タービン建物3階）

- 2023年度から2026年度にかけてタービン建物3階以下に設置されているタービン発電機、復水器、給水加熱器等を解体撤去

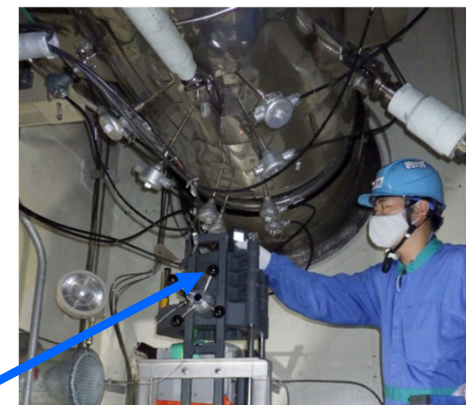
- 第1段階において、主に1次主冷却系の機器・配管等について、放射能測定を実施  
（結果）放射線量が十分に低いことを確認
- 第2段階においては、主に炉内構造物を含む原子炉周辺の汚染の分布評価を実施

測定器

放射能測定作業の様子
