敦賀発電所2号機の新規制基準への適合性確認審査の申請に向けた  
取り組みについて  
(追加調査計画の概要)

# 敦賀発電所2号機 追加調査計画について (概要)

## 敦賀発電所2号機 追加調査計画の概要

## D-1トレーンチでの追加調査(概要)

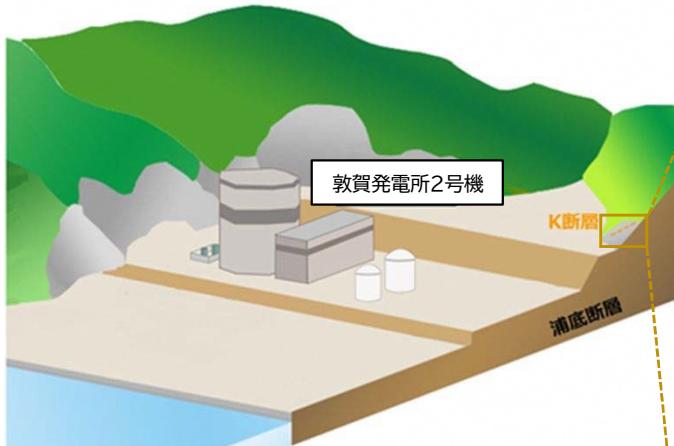
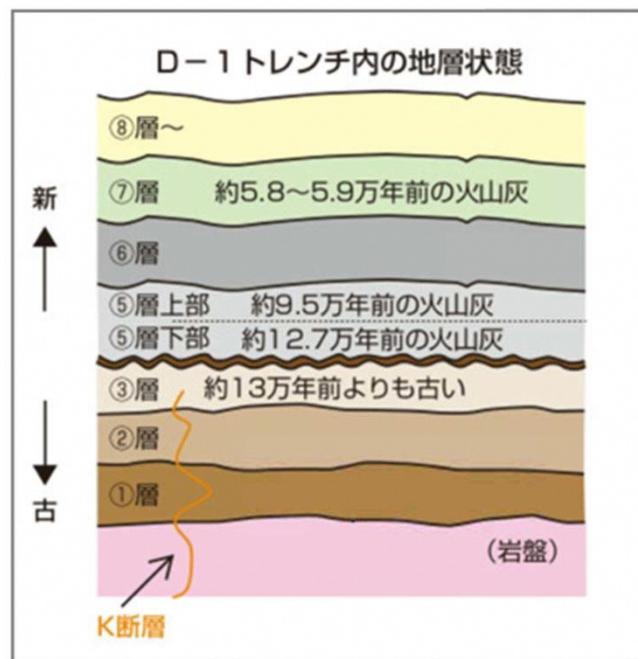
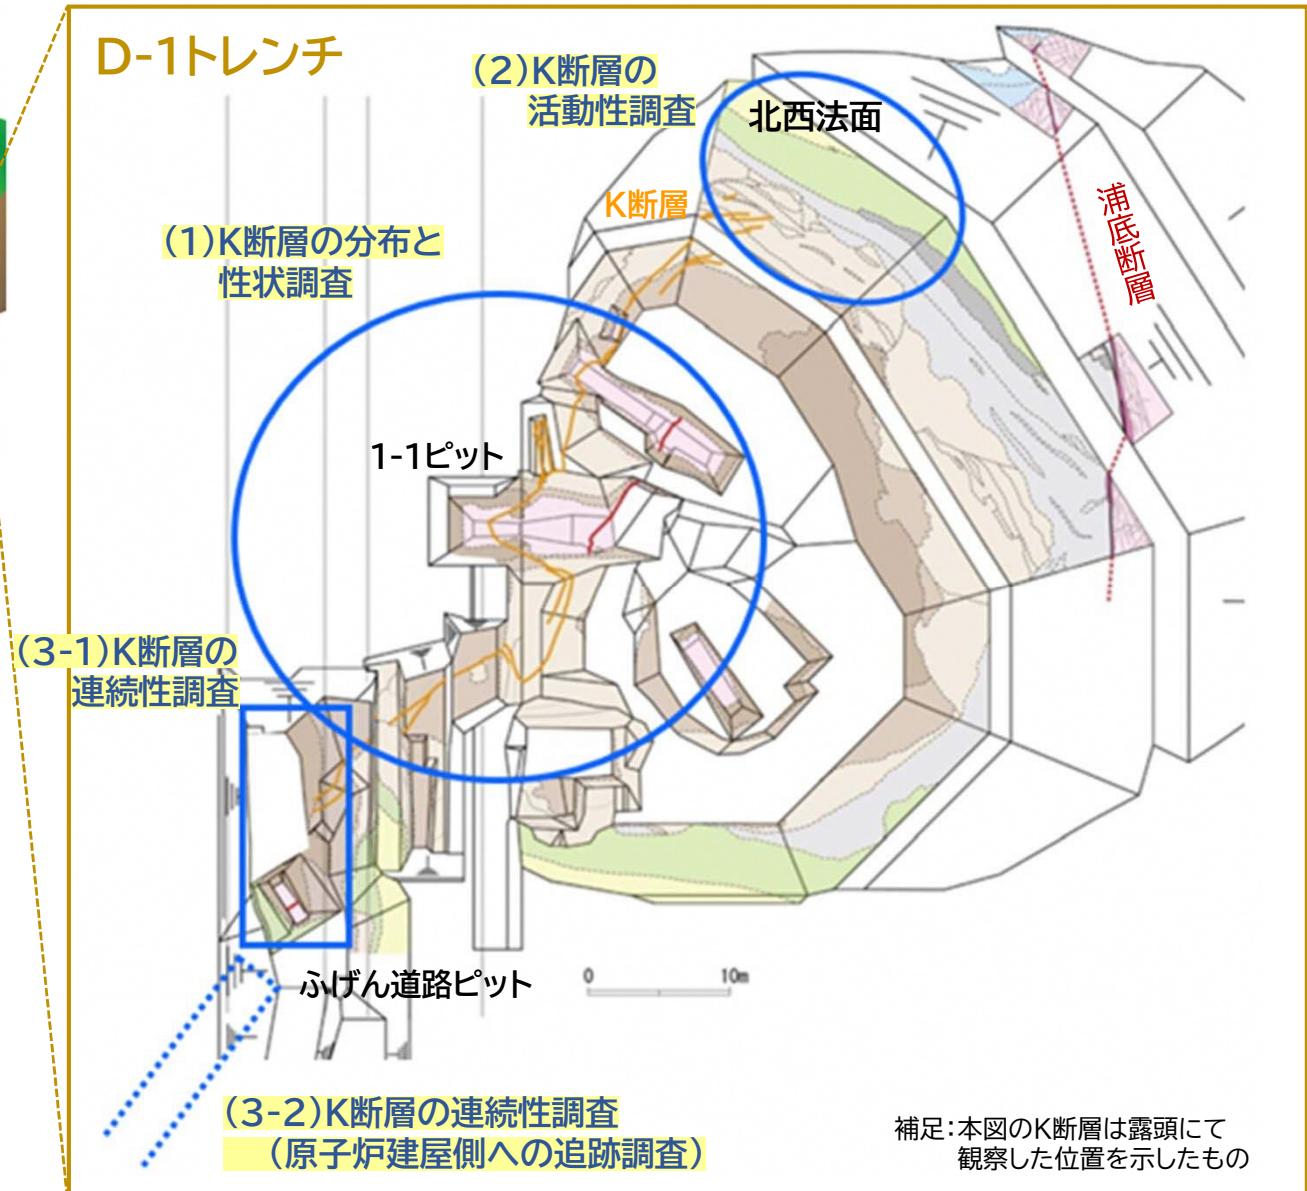
- K断層の活動性については、K断層の年代が12~13万年前より古い地層に覆われており、12~13万年前より古い断層であることを、これまで立証に努めてきましたが、地層の拡がりや堆積年代に係るデータを拡張し、確実に証明します。
- また、D-1トレーンチ(ふげん道路ピット)から原子炉建屋の方に向かってK断層の連続性の有無を確認します。

項目	調査目的	調査位置・概要	2025年度		2026年度		2027年度
			上期	下期	上期	下期	
1 K断層の分布と性状	K断層の岩盤及び深部での分布や性状を確認し、その特徴を詳細に把握します。	(1) K断層が屈曲している箇所における岩盤までの掘削や、D-1トレーナーの地下深部までのボーリング調査を行います。			ボーリング調査、掘削等調査		
2 K断層の活動性	K断層の活動年代を特定するための地質データを更に拡充します。	(2) • D-1トレーナーの北西法面のボーリング等による地質の詳細調査を行います。 • ふげん道路ピットの上載層から採取したブロックの内部構造をCTで確認します。			ボーリング等調査		
3 K断層の連続性	K断層の連続性の有無を、従来のボーリングデータによる評価に加え、岩盤面において直接確認します。	(3-1) ふげん道路ピットを岩盤まで掘削し、K断層が南方に連続していないことを直接確認します。			掘削等調査		
		(3-2) ふげん道路ピットから敦賀発電所2号機原子炉建屋側への延長部において、調査坑によるK断層の追跡調査を行います。				調査坑による追跡調査	
4 その他の破碎帯等	K断層が重要施設の直下まで連続していないことを確認するとともに、敷地全体の破碎帯等の地質データを取得します。	(4) 原子炉建屋周辺の地質、破碎帯の性状、原子炉建屋直下の破碎帯の活動性、その他の破碎帯の分布、活動性等について、ボーリング調査、調査坑による調査を行います。			ボーリング調査、調査坑による調査等

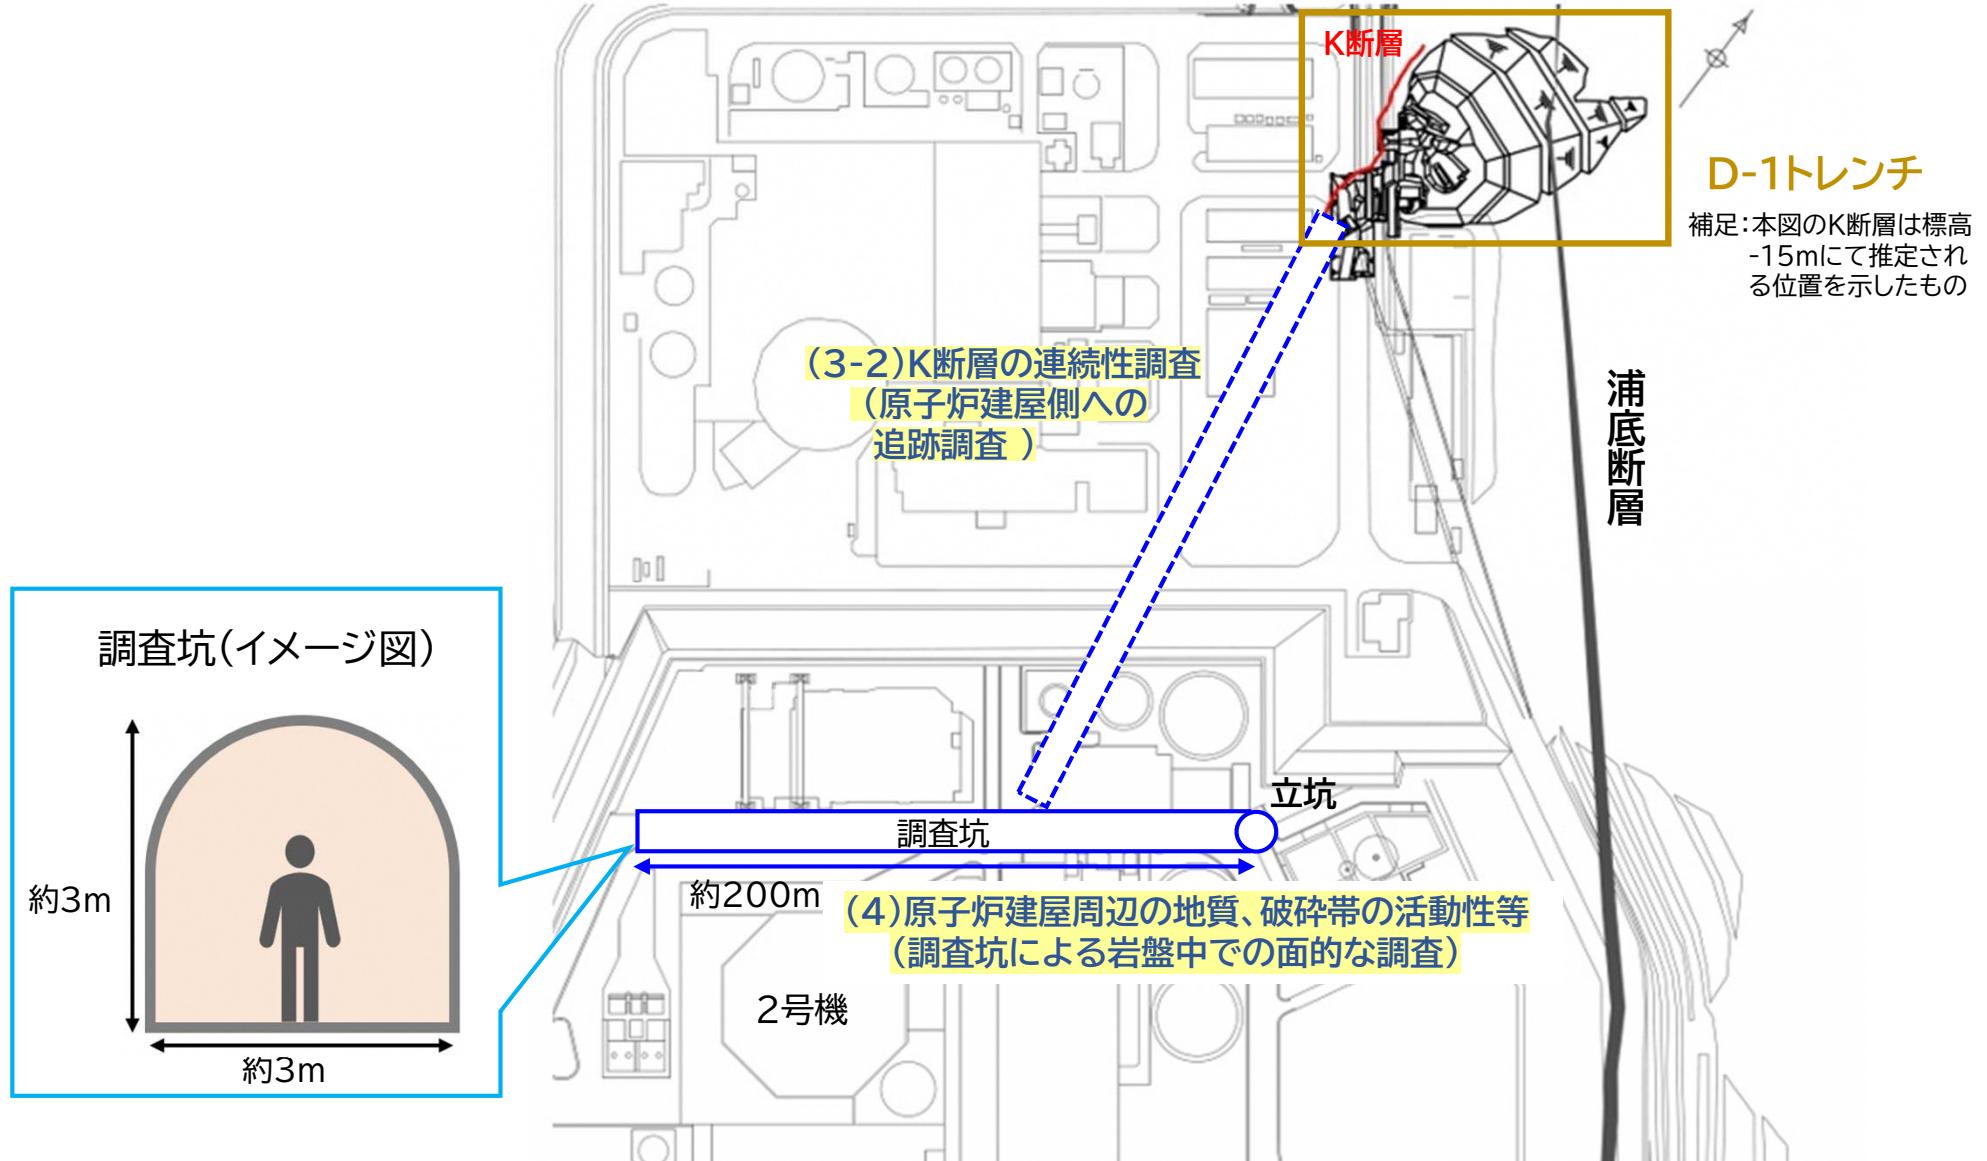
## D-1トレーニチより南方での追加調査(概要)

- K断層の連続性については、これまでボーリング調査による破碎部データ(点のデータ)に基づいて評価してきましたが、今回は岩盤までの掘削や調査坑により面で観察し、K断層が重要施設の直下まで連続していないことを確実に証明します。
- また、原子炉建屋周辺の地質、破碎帯の性状、原子炉建屋直下の破碎帯の活動性、その他の破碎帯の分布、活動性等について、ボーリング調査、調査坑による調査を行います。
