# 史跡高山陣屋跡保存活用計画

令和7年3月

岐阜県

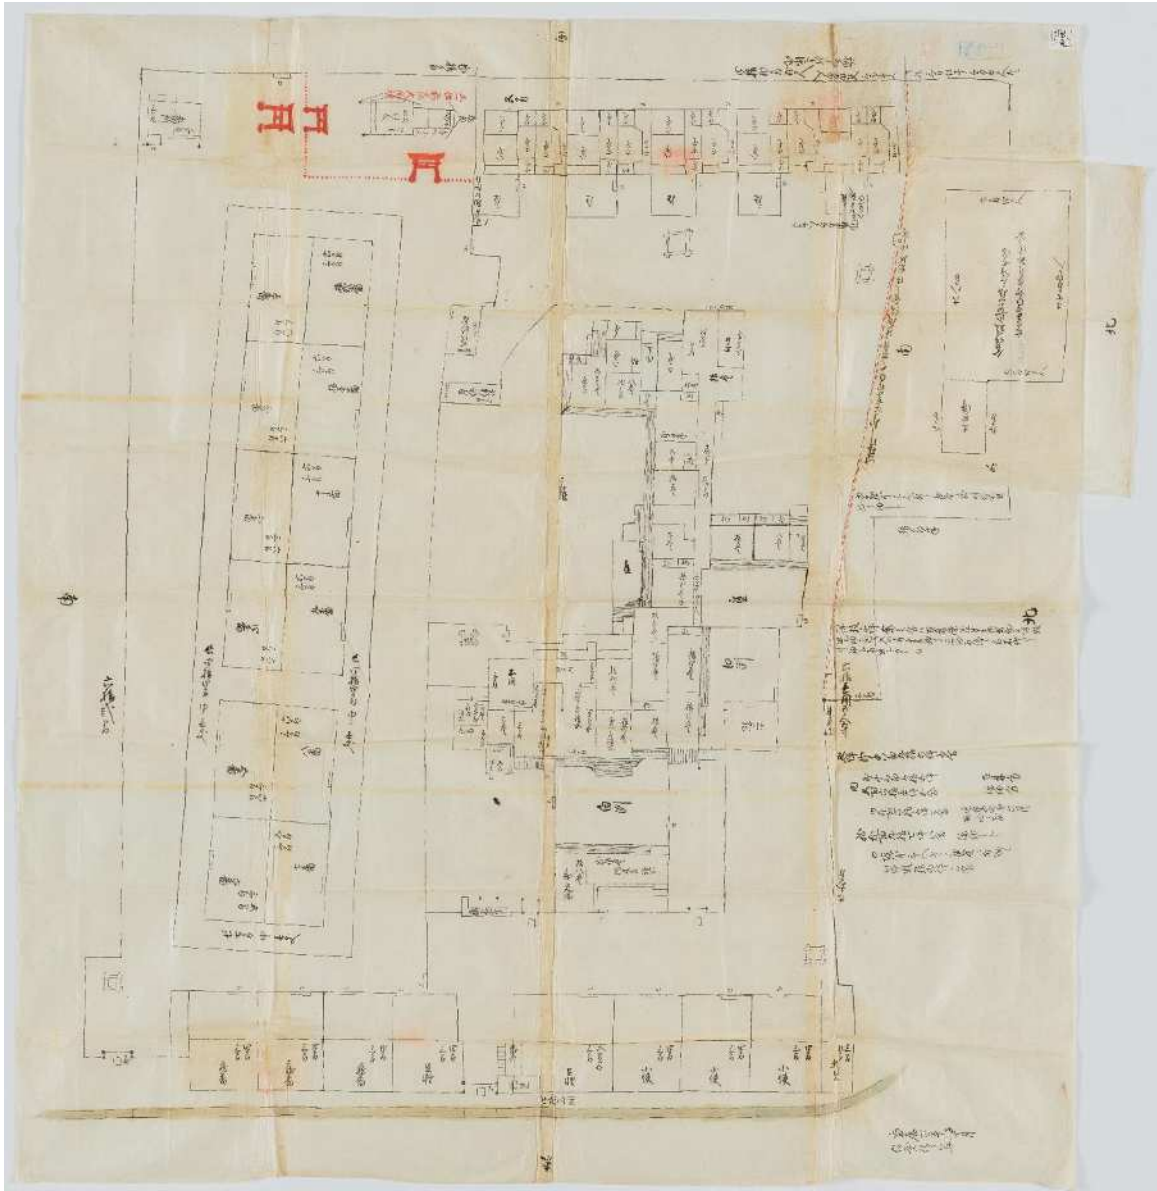
写真 3－1 宝暦 6 年 写 高山陣屋絵図（飛騨高山まちの博物館所蔵）

元禄 8 年に高山城が破却されたのち、三之丸の米蔵 4 棟が高山陣屋に移築された。米蔵は、元禄 16（1703）年に、2 棟を「公儀御入用普請」の御蔵とし、2 棟は「百姓自普請」の郷蔵となった。享保 6（1721）年には御蔵 2 棟、郷蔵 1 棟となる。そして、享保 10（1725）年 9 月、6 代代官長谷川忠国の時に役所の建替が行われた。この時に、残っていたもう 1 棟の郷蔵も廃止される。御蔵は、1 棟は取り壊し、残った 1 棟に取り壊した御蔵の古材を利用して建て増しをしている。宝暦 6（1756）年『高山陣屋絵図』（写真 3－1）のうち、5、6、7、8 番蔵が建て増し部分である。御蔵は、その後の絵図でも大きな変化は見られない。

明治 14（1881）年、御蔵は民間に払い下げられ、このうち 5～8 番蔵は、明治 16（1883）年に高山警察署新築のため取り壊された。現在、1～4 番及び 9～12 番蔵は残存し一般公開されており、5～8 番蔵は遺構表示されている。

宝暦6年の『高山陣屋絵図』（写真3-1）と天明5（1785）～文化13年の『高山陣屋絵図』（写真3-2）、文政13年『御勝手方御建替御普請皆出来形掛絵図面』（写真3-3）を見比べても、御役所の建物の配置に大きな変化は見られない。しかし、宝暦6年は正面玄関西側に小さな部屋が複数連なっていたのに対し、文化13年の改築以降この場所は「御役所」、「御用場」とされ、役所の中核となっている。

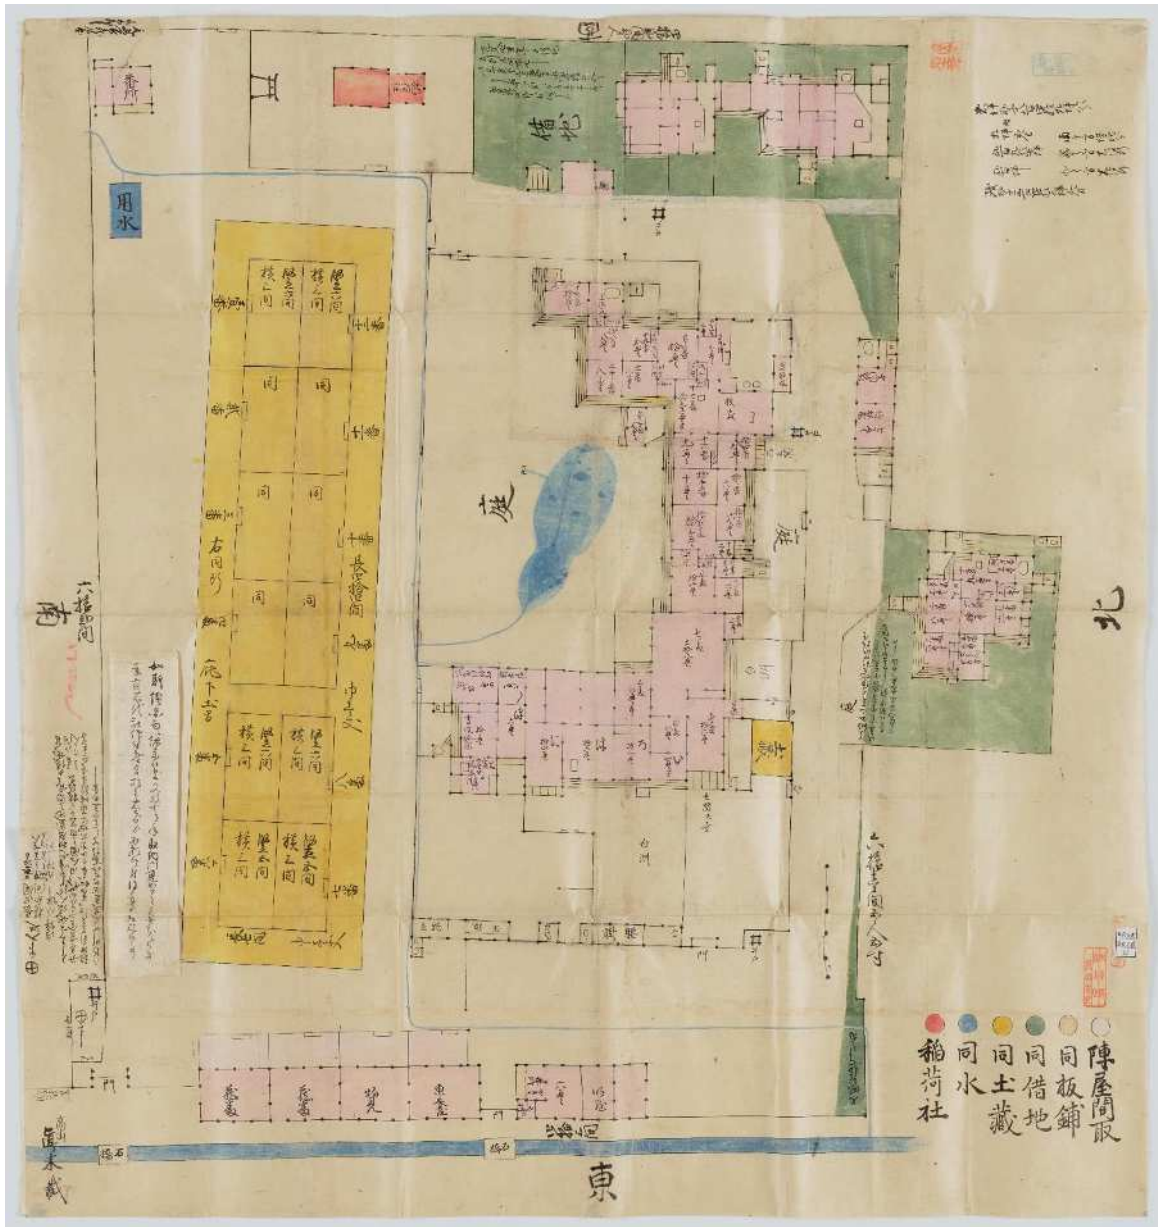
写真3-2 天明5～文化13年 高山陣屋絵図

（飛騨高山まちの博物館所蔵 文化13年に役所を全面改築する直前までを示す図である。役所部分に「い」、「ろ」、「は」等の記号が付されており、部屋の機能や名称と対応したものとみられている。）

近世の絵図から、庭があったことは確かであるが中庭及び池泉庭園の姿は定かではない。例えば、天明 5～文化 13 年の『高山陣屋絵図』（写真 3－2）と文政 13 年の『御勝手方御建替御普請皆出来形掛絵図面』（写真 3－3）を比べると、池泉庭園の池の形や排水機能に変化がみられる。また、池泉庭園内の池は昭和 28（1953）年には防火槽として池底を 2 m 掘り下げ、四周をコンクリートで固められた。昭和 31（1956）年に行った庭園工事では、池石や庭石を増補している。第一次整備工事前に行われた破損状況調査によると、池泉庭園は昭和 31 年の工事により旧観が壊されていることや近世の絵図から得られる情報が乏しいことから、大正初期及び昭和 31 年の工事の際の写真を参考に整備された。

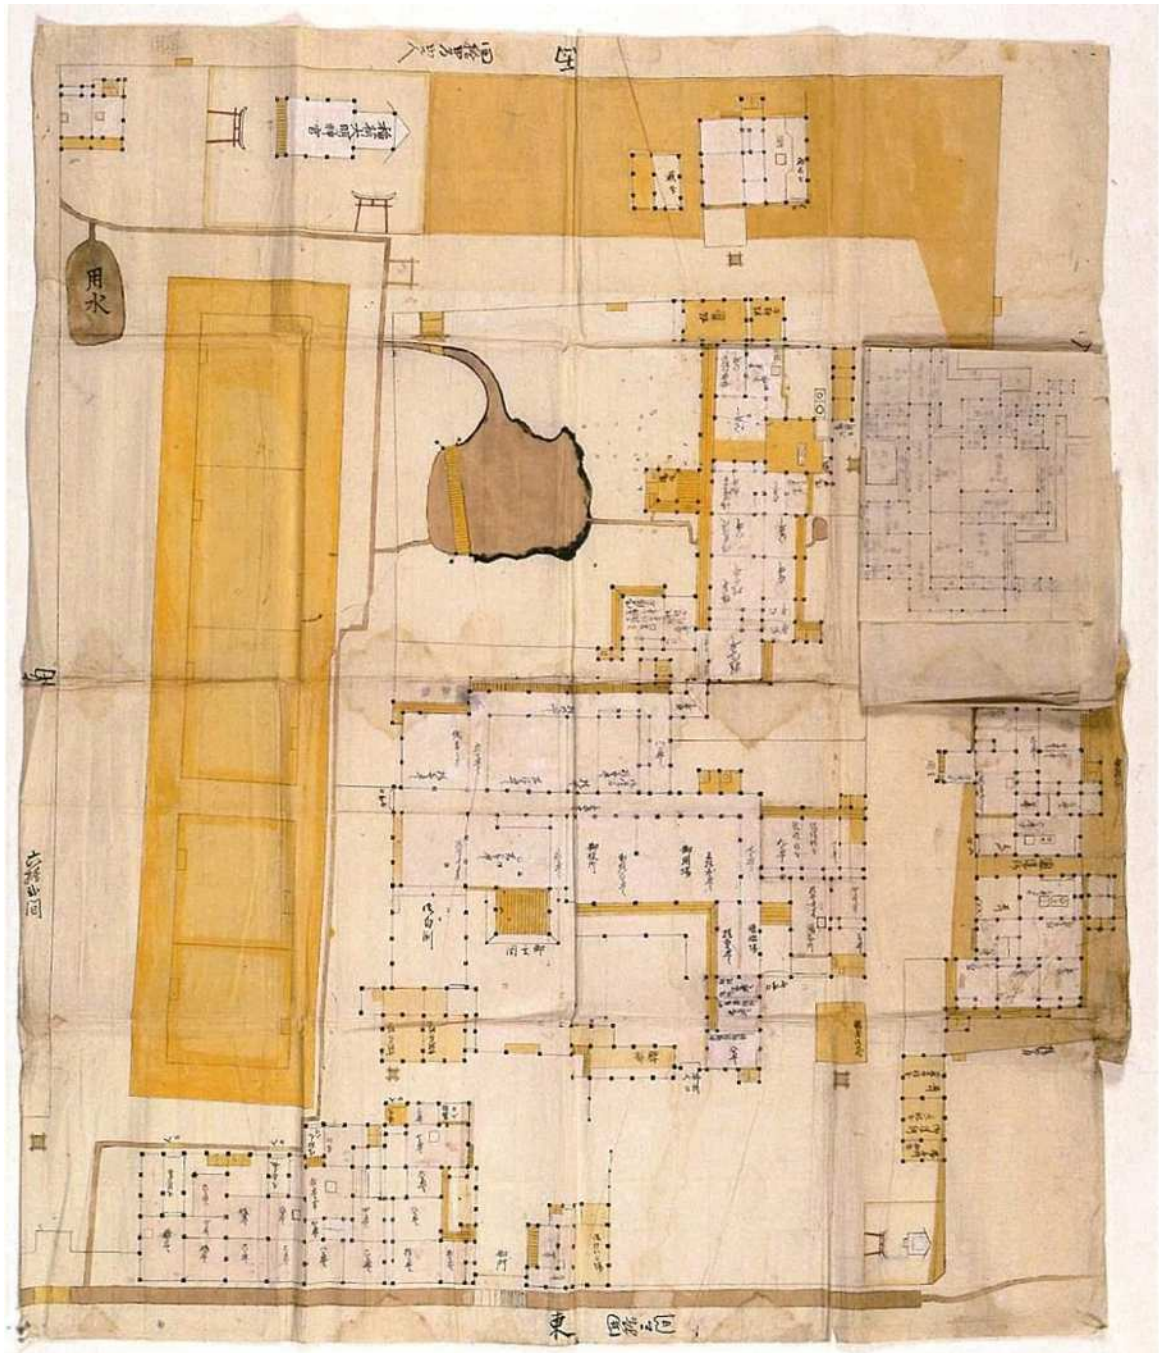
写真 3-3 文政 13 年 御勝手方御建替御普請皆出来形掛絵図面

(岐阜県歴史資料館所蔵 本絵図には文政 13 年の役宅改築後の貼紙があり、この写真ではそれを畳んだ状態である。本絵図は高山陣屋の役宅部分を復元した際の基準となったもので、部屋の名称や柱間寸法まで読み取ることができる。次頁の写真 3-4 は貼紙を展開した状態であり、図面右上の添え書きに「大井帯刀様御支配の節、御勝手方御建替御普請、文政十三寅年三月廿五日斧始、九月廿九日限り皆出来形掛り絵図面」とある)

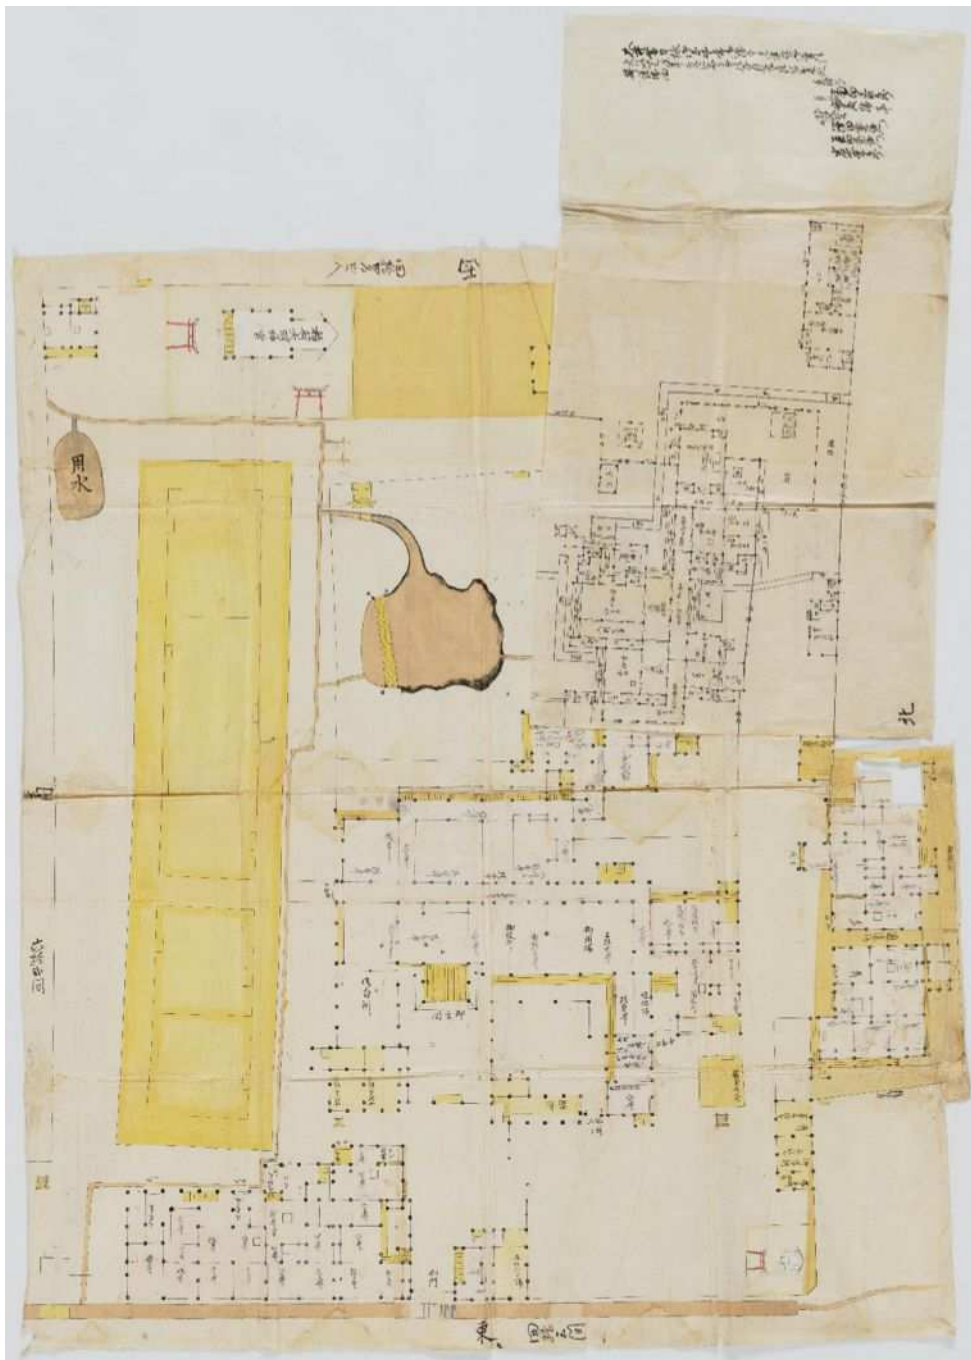
写真3－4 文政13年 御勝手方御建替御普請皆出来形掛絵図面

文化13年の役所改築に合わせて、役宅も改築予定であったが、役所の建築費用が当初の見積もりを大きく上回ったため、役宅改築は中止となった。文化13年は、主屋と切り離して別棟として渡り廊下で連絡するようになっただけに留めた。役宅が改築されたのは文政13年のことで、この時の改築の様子は、次の絵図（写真3－4）の貼紙の図面からうかがうことができる。

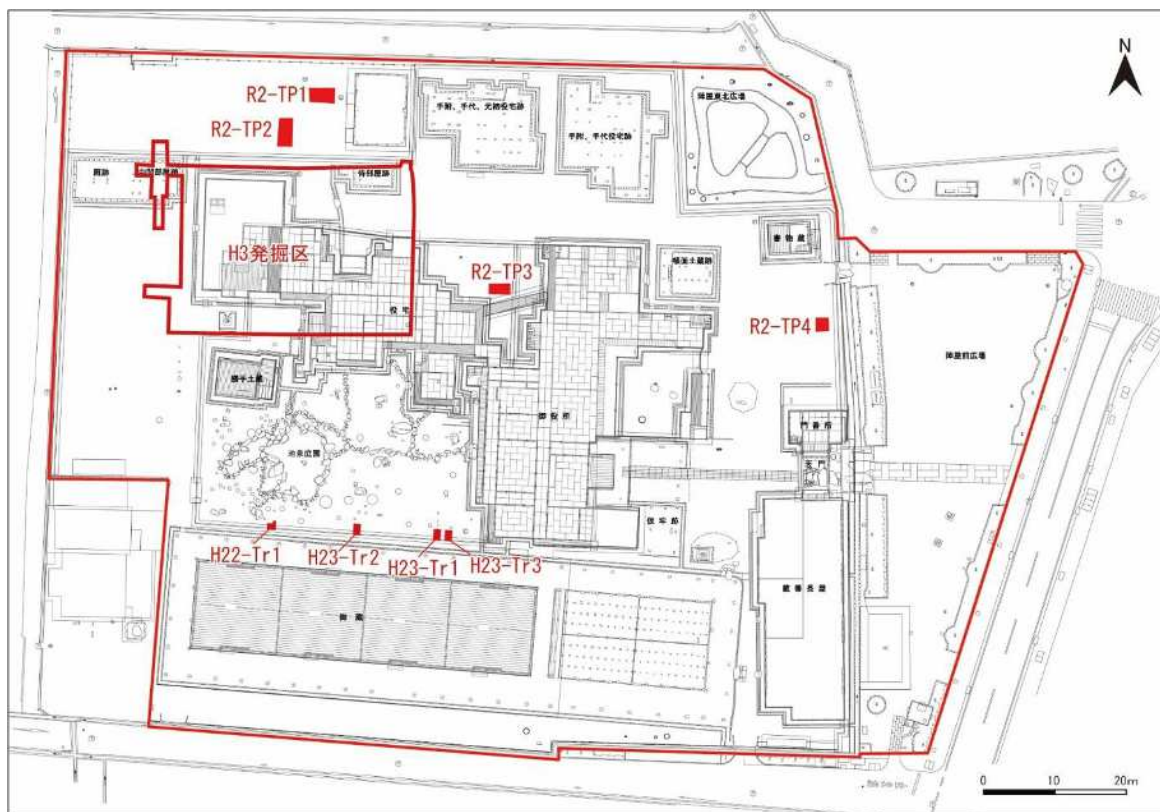
図 3-5 発掘調査等位置図

平成２２～２３年度の試掘・確認調査は、御庭の南側にある内堀の修理に伴い実施した。試掘坑を４箇所設定し、そのうちH23-Tr2では現地表面から約１５cm下で時期不明の東西方向に延びる石列と溝を検出した。

令和２年度の試掘・確認調査は、防火水槽や放水銃などの防火設備設置工事に伴い実施した。試掘坑を４箇所設定し、そのうち、R2-TP2では現地表面から約２０cm下で時期不明の土坑や溝を検出した。また、下層を確認するために深掘り調査を実施したところ、現地表面から約１m下で粗砂と直径５～１５cmの円礫が主体となる砂礫層を確認した。

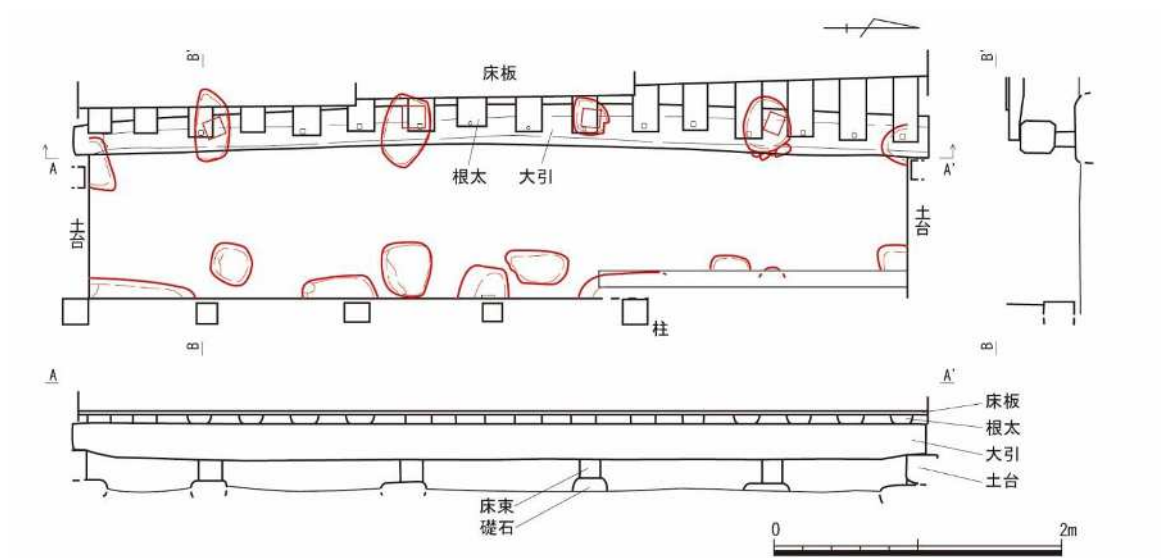
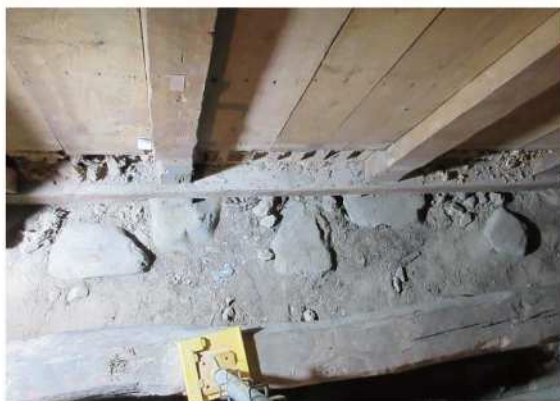
令和 4 年度には、御蔵の耐震補強工事に伴い、御蔵四番蔵の南東端において床下の測量調査を実施した（註 2）。測量調査は部分的であったが、以下に詳細を記載する（図 3－6）。礎石は扁平な円礫であり、1.3～1.4m 間隔で据えられ、部分的に栗石が認められた。礎石の上には幅 13～16 cm、高さ 13～16 cm の床束があり、大引を支えていた。大引は一辺約 25 cm の方形材で、角が面取りされている。また、表面にはヨキもしくはチョウナの痕跡が多く残り、その両端は裏面が剥られ、壁材下の土台に掛けられていた。大引の上に並べられた根太は幅約 15 cm、厚さ 6～8 cm で、

大引に釘留めされている。根太の多くは丸木芯持ち材の半割材であり、釘穴は隅丸方形で、釘を打つために深く抉られ、根太は大引と接する箇所が断面台形状に削られている。なお、壁の柱材は芯々距離で0.9～1.0m間隔で土台の上に据えられ、柱材の直下には土台を挟んで礎石が位置していた。

壁際の礎石列

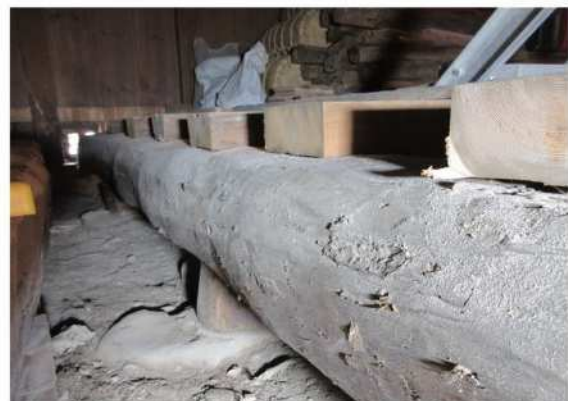
大引、根太

図3-6 御蔵四番蔵床下の状況

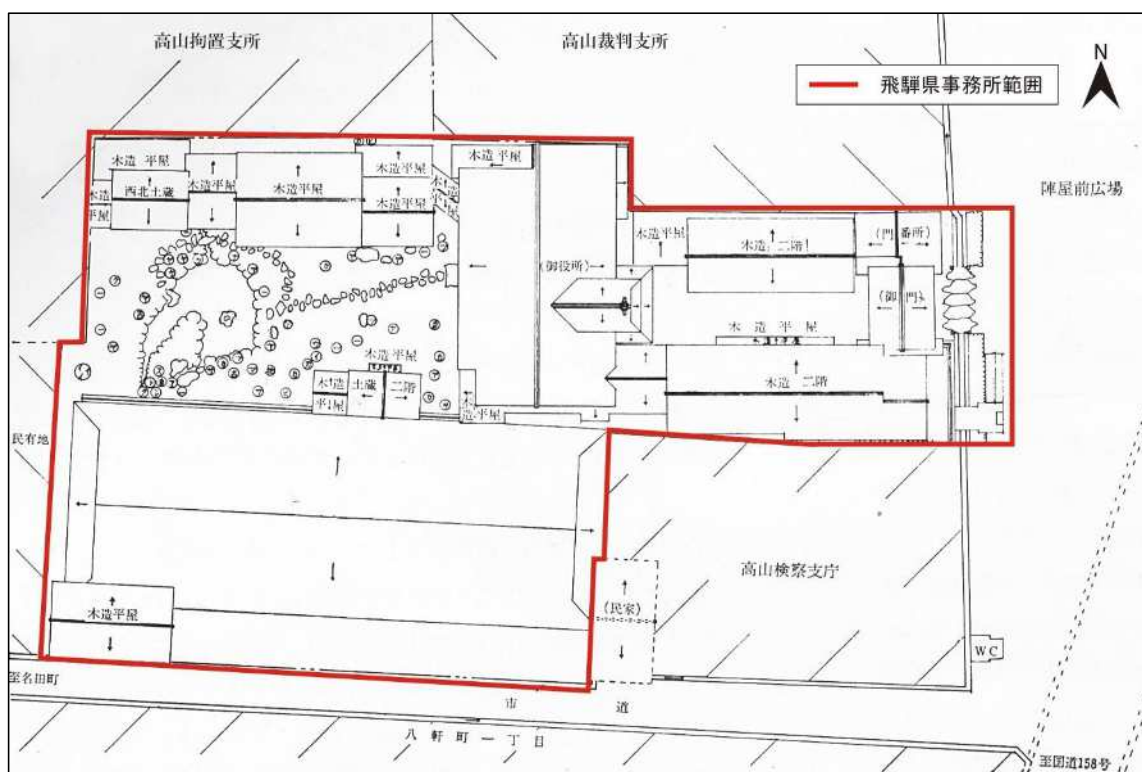
図3-7 整備前平面図

昭和44年の第一次整備直前の本史跡は、会議室及び所長室に該当するエリアは、大正時代に郡代役宅が撤去され、その後建てられた郡会議室を利用している。図面中の「西北土蔵」は勝手土蔵で、整備前から位置は変わっていない。ただし、この蔵の前にあったであろう前蔵は見当たらず、郡会議室設置時に撤去されたと思われる。また、会議室付近には倉庫（平面図では西北土蔵の東側の「木造平屋」）が建てられた。表門の南側の木造二階建ての建物は、山林事務所や高山教育事務所に利用された。そのほか、玄関や広間の屋根はトタン葺きであり、拘置所に隣接する部分はコンクリート壁で覆われていた。また、門番所は売店や女子更衣室として利用されていたなど、近世の面影はかなり薄くなっていた。

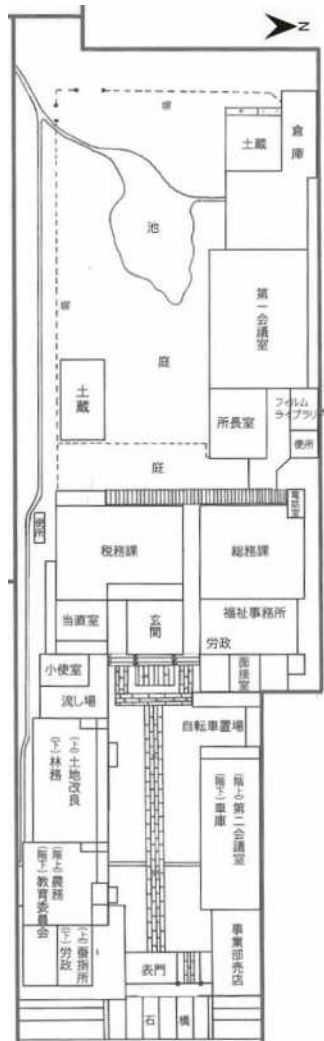
図3－8 県事務所見取図

飛騨県事務所として使用していた役所部分の間取りは図3－8のとおりである。建物内部は、中央廊下の両側に硝子障子が設置され、間仕切りは撤去・増設されていた。図面を見ても部屋の仕切りが取り払われていることがうかがえる。

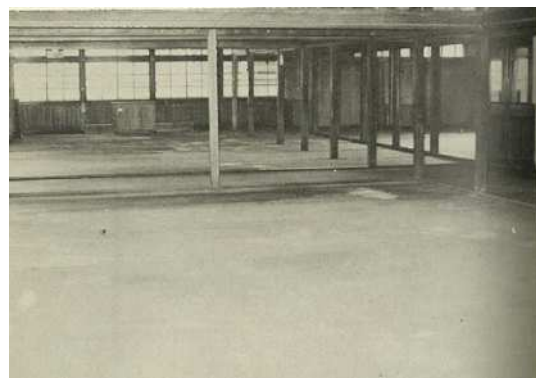
写真3－7 整備工事前の広間

第一次整備に先立って実施された破損状況調査によると、この頃には、建物の改変だけでなく劣化もみられた。

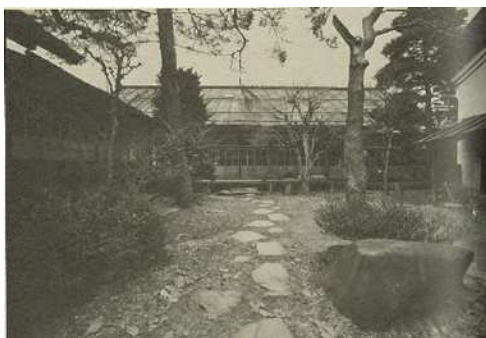
写真 3－8 池泉庭園から広間方向  
(右：書物蔵)

池泉庭園から広間を写した写真 3－8 を見ると、庭園内の状態が現状とかなり異なっていたことが確認できる。庭園の樹木は昭和 30 年代に配所が変わるなど手が加えられており、池は水漏れをコンクリートで補修している。池のコンクリートは後に撤去され、再度砂利・小石を入れるなど、職員による改修が行われていた。

庭南東の土蔵は大正期に移築されたもので、屋根葺材の老朽化と外面漆喰塗の剥離があった。前蔵は痕跡が残るのみで、移建時に取り除かれたようである。その他、奥の西側の塀は失われており、南側の御蔵との境目にわずかに残る程度であった。ただし、これは庭の南東隅に土蔵を移築した際に分断したようである。なお、前庭の井戸跡は埋め立てられ原形を保っていなかったが、破損は明治以降と思われる。

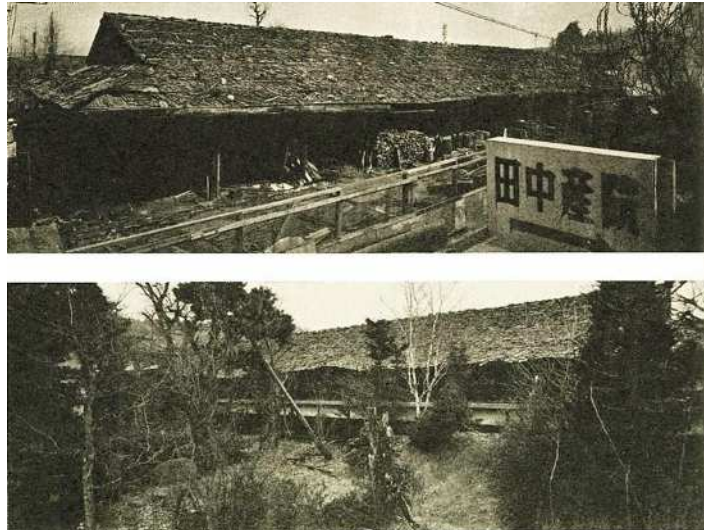
写真 3-12 御蔵 修理前（上：正側面、下：背面）

御蔵の屋根は、整備直前の写真から板葺き屋根であったことがうかがえる。ただし、板の状況から昭和期の補修と判断された。また、当時の屋根は入母屋造で、傷みは激しく雨漏りが生じていた。雨水は屋根と土壁に影響し、壁の破損の原因となっていた。床廻りも雨漏りにより根太・大引・床板ともに約半数は使用不可となっていた。

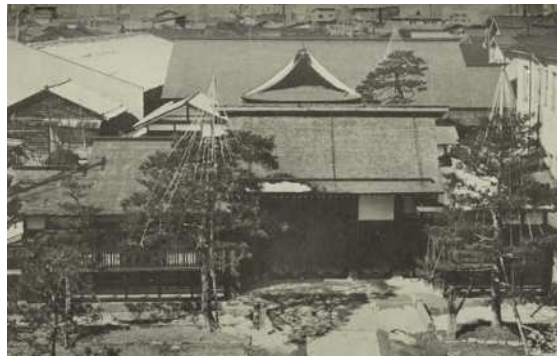
写真 3－15 第一次整備竣工後の高山陣屋

当該整備工事では、鉄板葺の屋根を柿葺に復した。御役所部分は、隣接する裁判所が建った際に一部建物の取り壊しや増築があったことが明らかになった。そこで、広間、御用場、中央廊下の増設部分を撤去した。これ以外に、印刷室として増設された部屋や後設の間仕切りが撤去された。また、取り払われていた間仕切りと壁は、古図や残存していた鴨居、敷居などに基づき復元している。しかし、建具の製作根拠は不明である。

この他、御蔵の屋根を切妻造りに復し、奥庭西方の塀及び通用門の復元が行われた。また、庭園の整備と防災設備が施された。庭は工作物の撤去、不用土の鋤取り、敷石の整備と砂利敷、庭石の配置、池の給排水路を整えた。

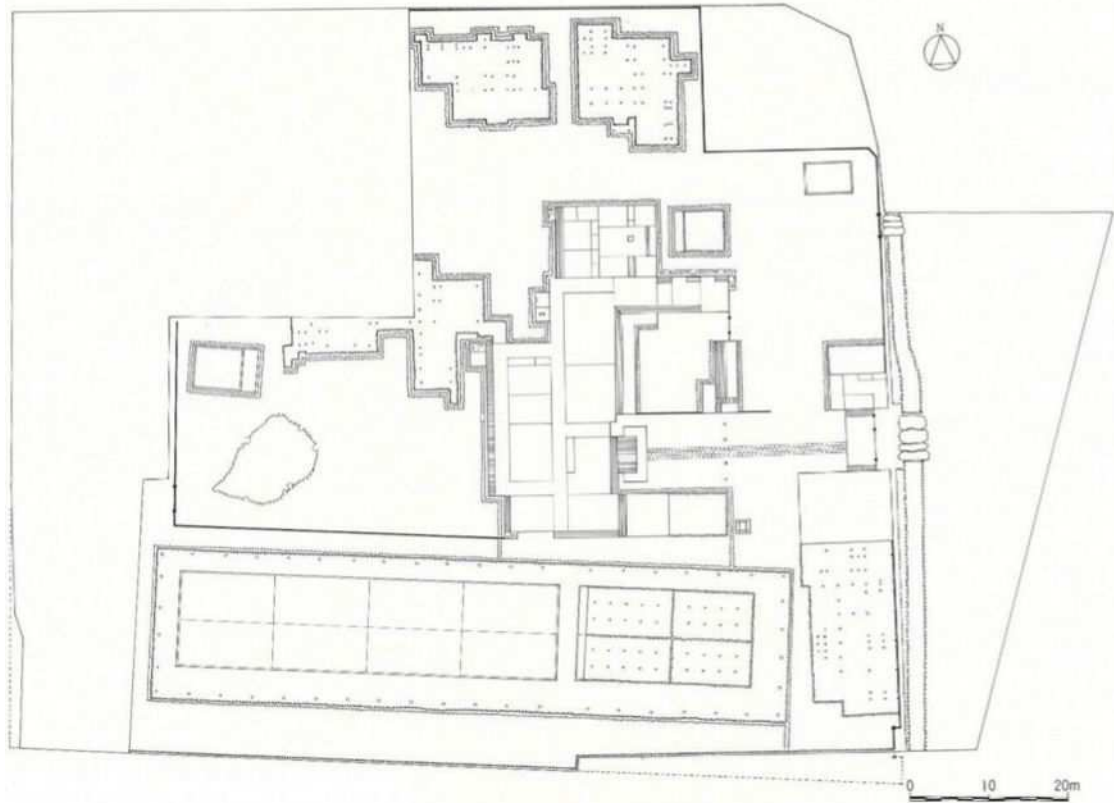
図 3－9 第一次・第二次整備竣工平面図

岐阜県教育委員会は、岐阜地方裁判所高山支部及び岐阜地方検察庁高山支部の移転決定をきっかけに、昭和 53 年、「高山陣屋跡第二次環境整備実施委員会」を設置し、第二次整備事業の実施を検討し始めた。工事は昭和 55 年に着手し、御役所北側部分、書物蔵、供待所、正面北屋根板塀、正面南屋根板塀、大溝の復元工事及び植栽工事が行われた。

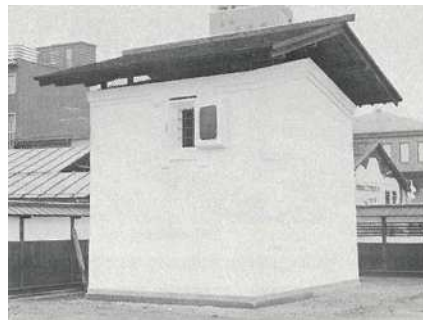
写真3-19 第二次整備後の書物蔵

書物蔵は、第一次整備時に解体した南東の蔵が書物蔵であると推察し、再建した。書物蔵は天保期に建設の記録があること、第一次整備で撤去した庭の南東にあった土蔵の棟札に「天保十二年」とあったことから、この土蔵が書物蔵と推察した。書物蔵は、文化13年の指図では「帳面土蔵」と記されたものと思われたため、原位置に復原した。御役所は第一次整備工事に引き続き文化13年の絵図を参考に復元している。

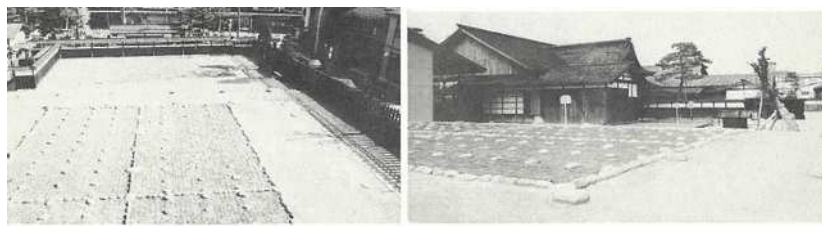
写真3-20 基壇整備工事後の御蔵東棟跡

なお、本工事では、建物以外にも御役所北側及び御蔵及び蔵番長屋の基壇整備工事も行っている。

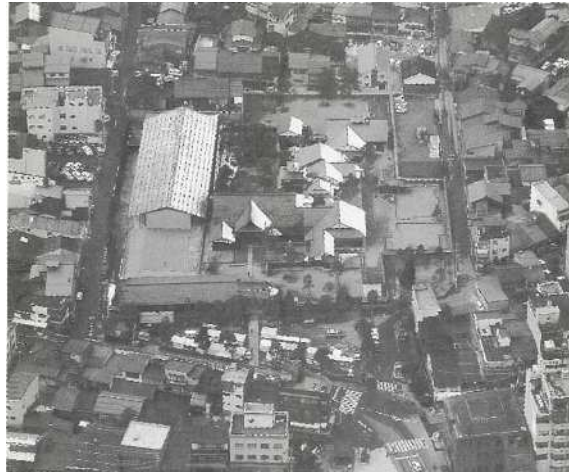
写真 3－21 第三次整備工事竣工 全景

役宅の附属建物であった侍・厩・中間部屋も整備対象となった。これらは、文政13年の古図に従い礎石を配列した平面整備となった。屋根板塀は、第二次整備事業で陣屋の正面北屋根板塀及び正面南屋根板塀が復原されている。第三次整備では、第二次整備で復原された形に倣い、北側の残り半分と西側前面を復原した。屋根塀は、第一次整備時の御蔵北側の板塀に倣って、屋根塀が施された。

蔵番長屋は、文化13年から天保3年にかけての建替え工事において新築された。第三次整備工事では、工事完了時の天保の古図に基づいて行われた。第一次整備で門番所を復原した時に、管理事務所として蔵番長屋の一部分が復元されていたため、この部分と調和するよう工事が行われた。ただし、蔵番長屋は管理棟とすることが決まっていたため、外観は史跡に馴染むように、内部は職員が働くことができるよう現代的なものとした。

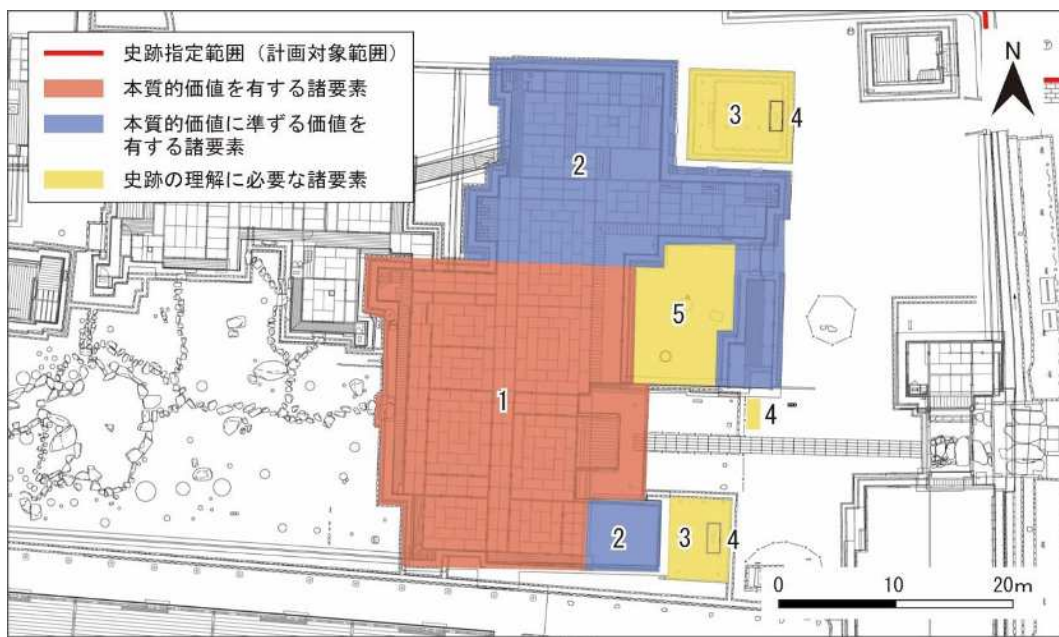
図４－２ 御役所エリア構成要素分布図

| No. | 構成要素 | 摘要 | 写真 |
|---|---|---|---|
| 4 | 説明板 | 屋外に設置された、打ち込み式の説明板である。腰掛、帳面土蔵跡、仮牢跡に設置されている。 | |
| 5 | 庭 | 第一次整備で工事した中庭である。近世の絵図に基づいた復元ではないが、近世の趣を感じ史跡が存在していた時代へ興味を引くために必要である。 | |

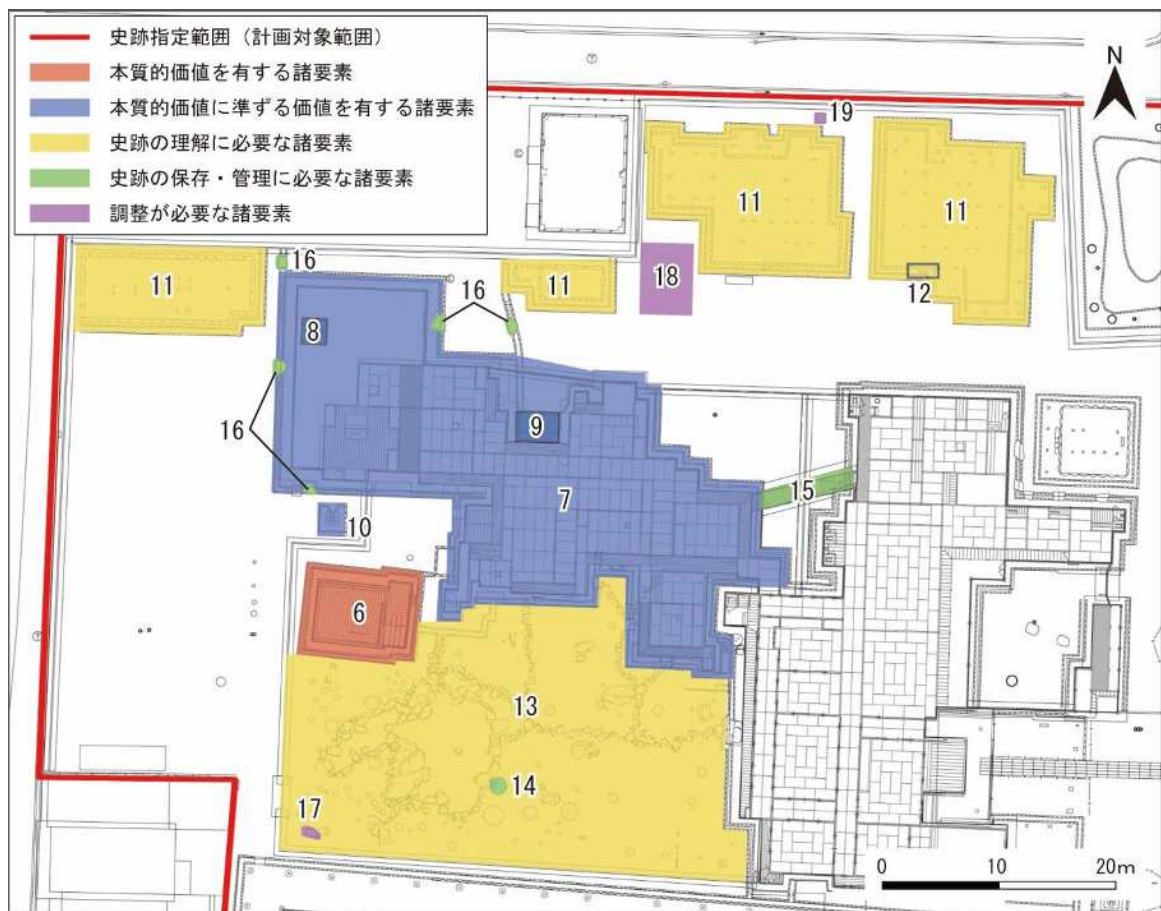
図4-3 役宅エリア構成要素分布図

| No. | 構成要素 | 摘要 | 写真 |
|---|---|---|---|
| 18 | 小屋 | 史跡の管理のために設置されていたが、現在は使用されていない。<br>置き型で基礎はない。 | |
| 19 | 旧貯水槽 | 手附・手代役宅北側付近にあるが、現在は使用していない。 | |

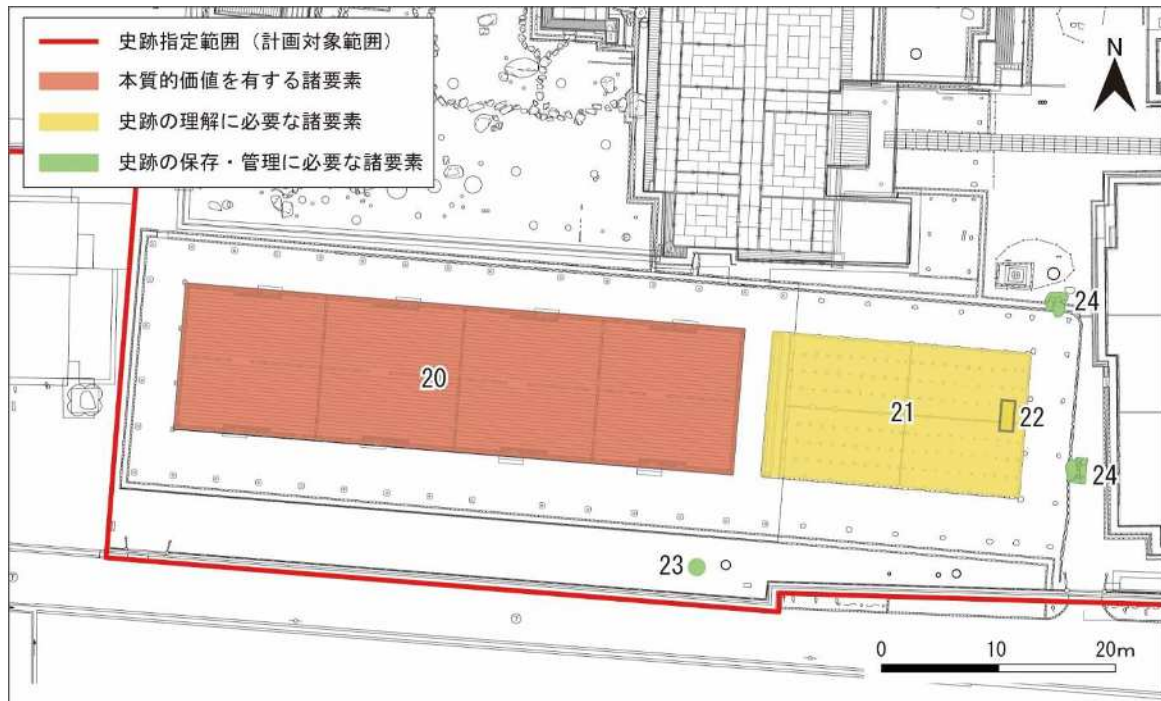
図４－４ 御蔵エリア構成要素分布図

| No. | 構成要素 | 摘要 | 写真 |
|---|---|---|---|
| 23 | 水道 | 史跡の管理に使用している。 | |
| 24 | 階段（2箇所） | 来訪者の転落防止のため、高低差が大きい場所に設置している。 | |

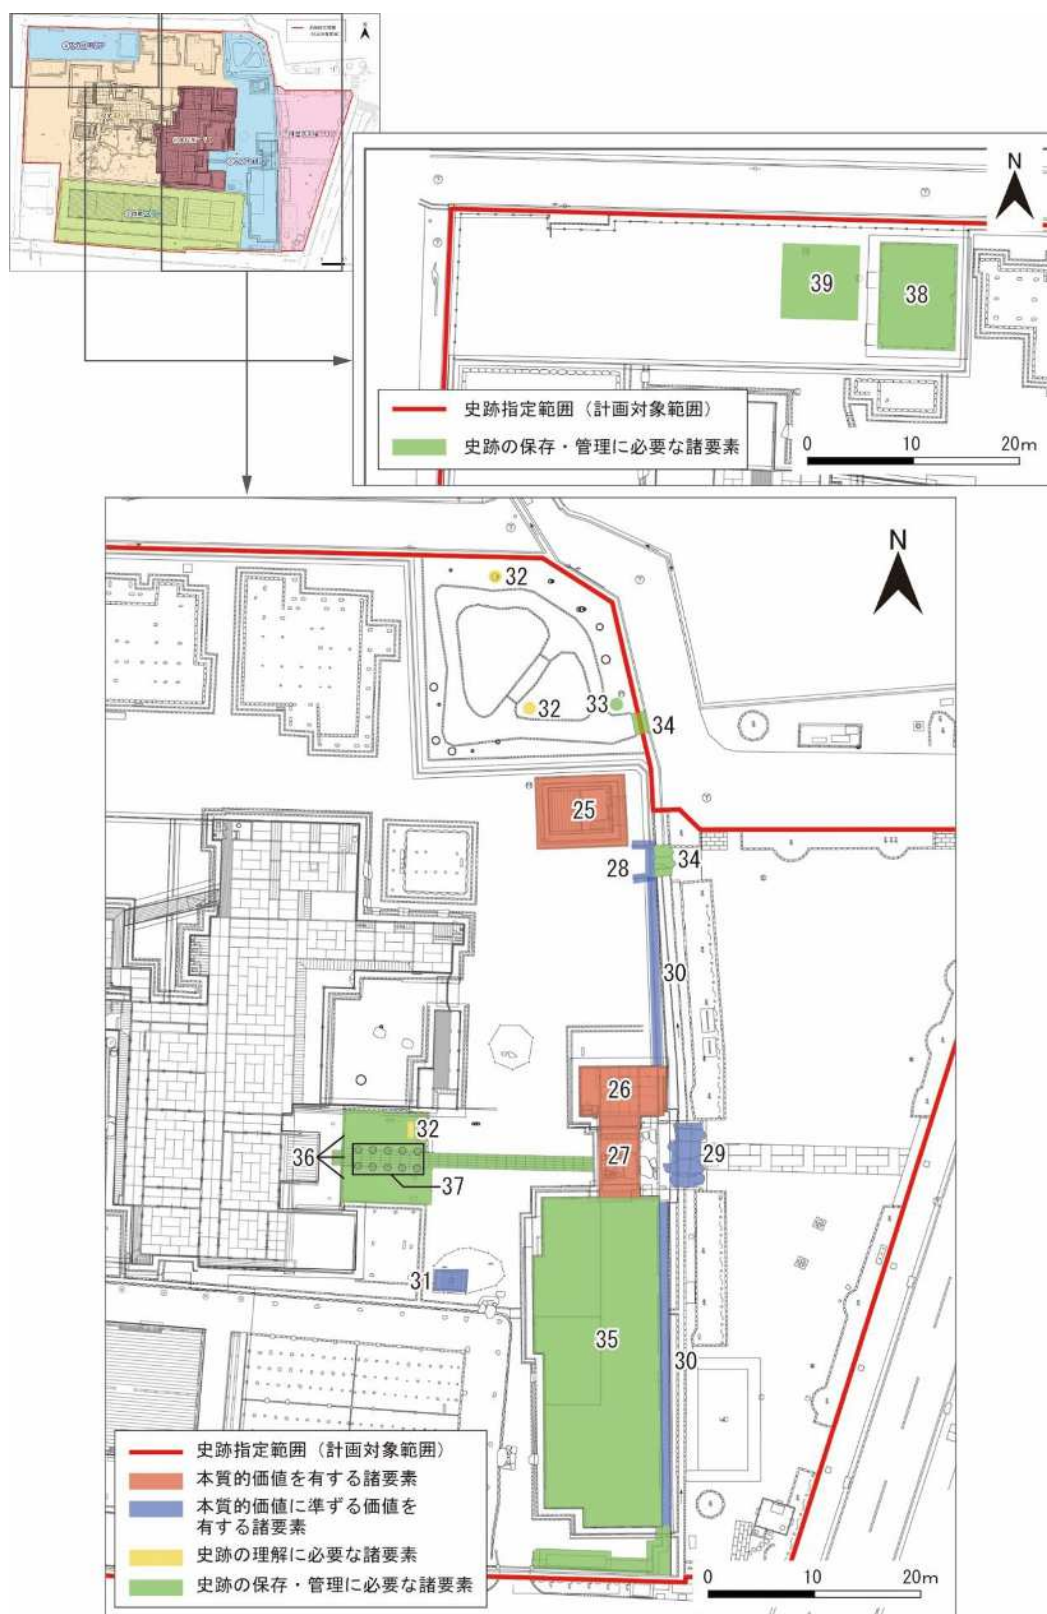
図 4 - 5 その他エリア構成要素分布図

| No. | 構成要素 | 摘要 | 写真 |
|---|---|---|---|
| 38 | ポンプ小屋・作業小屋 | 史跡管理のための修繕を行う場所である。 | |
| 39 | 貯水槽<br>(緊急車両スペース) | 史跡北側の公道に面したエリアの地下に貯水槽がある。上部は砂利敷で、緊急車両スペースの役割を兼ねている。貯水槽に水を送る管は地表にある。 | |

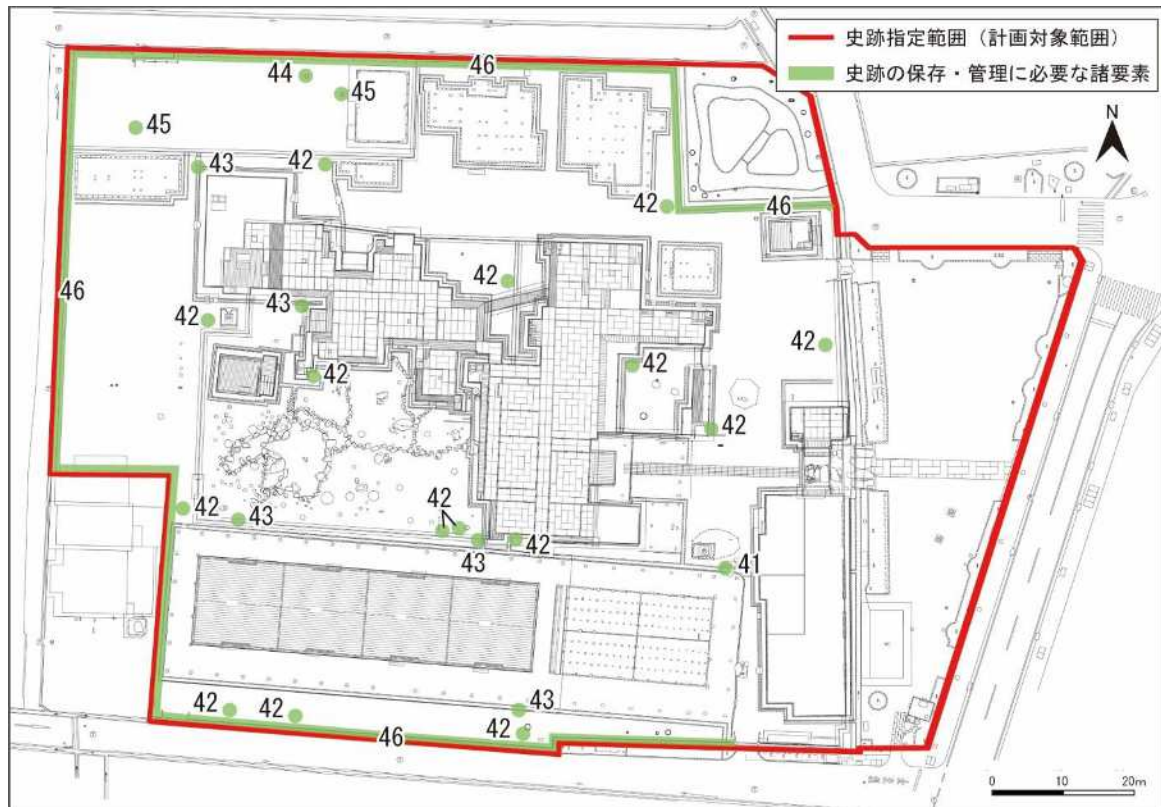
図 4 - 6 ①～④共通 構成要素分布図

| No. | 構成要素 | 摘要 | 写真 |
|---|---|---|---|
| 41 | バリアフリー用手すり | 令和6年度に段差が大きい箇所に設置した。転倒防止のため不可欠である。 | |
| 46 | 塀 | 道路や民地との境界である。西側の壁は防火壁の役割を担っている。南側に非常口が二箇所ある。 | |

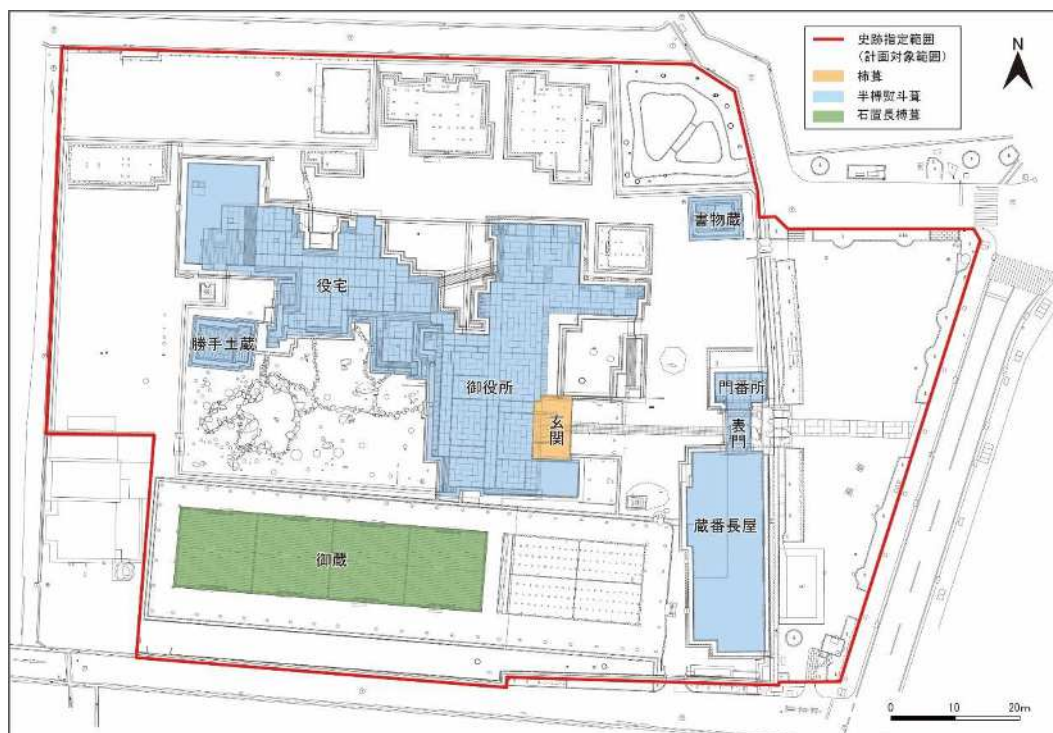
図 8－1 屋根の種類別平面図

| 種類 | 該当建物及び特徴 | 写真 |
|---|---|---|
| いしおきながくれぶき<br>石置長搏葺 | 御蔵<br>・釘を使わず、板を棒と石のみで押さえる。<br>・5年単位で板の上下・表裏を返し、20年間同一の板を使用する。<br>・使用する板は、75cm×24cm×9.0mm。 | |
| はんくれのしぶき<br>半搏熨斗葺 | 御役所・役宅・表門・門番所・蔵番長屋・書物蔵<br>・釘を用いて板を固定する。<br>・使用する板は、45cm×24cm×4.5mm。 | |

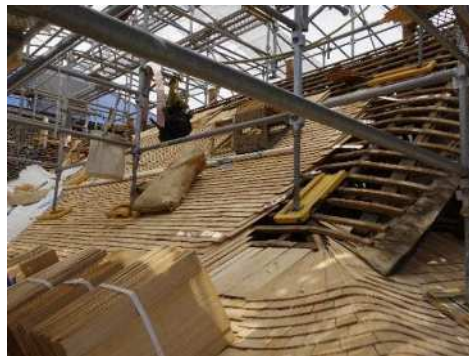
写真 8－2 屋根葺替工事の様子

伝統的な技術の継承は、本史跡に留まらず地域的あるいは全国的な課題ともいえよう。第 7 章に記した「匠チャレンジ」のようなイベントは、技術の普及にも繋がる。本史跡の整備が飛騨地域における伝統技術の育成・継承につながるよう、地元への屋根板の発注や地元からの調達を積極的に行い、地域との連携を深める。また、文化財は修繕・整備が完了してから公開することが多いが、修繕中の様子を公開することで、保存技術も含めた文化財に対する幅広い興味をもってもらうきっかけになると考える。本史跡でも、安全を確保したうえでできる限り修繕の様子を公開し、整備を普及啓発に繋げていきたい。

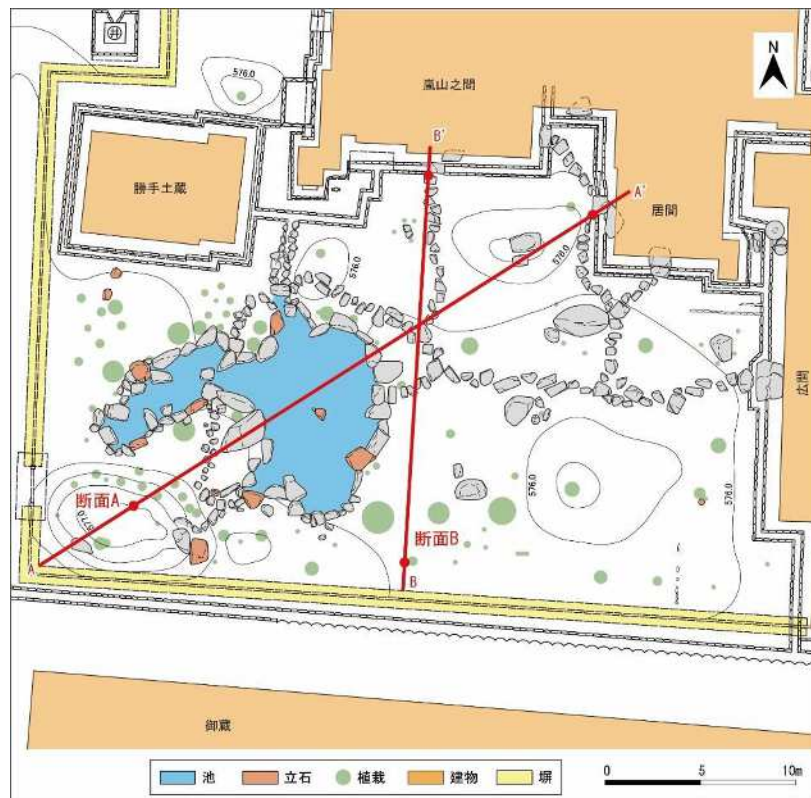
図 8－2 池泉庭園平面図

下図中の A-A' 及び B-B' のとおり断面図を作成したところ、A-A' では地盤面と庭園南西の築山に約 1.25m の高低差が確認された。破損状況調査によると、この築山は「西南隅の高所は炭殻と焼灰の積土」と記載されている。県事務所時代の職員の記録に、「(ストーブの) 石炭殻は全部、中庭の傍の方へ持って行きまして火の用心に注意しながら灰を空けて、当番制でその灰を山の方へ捨ててきた」とあることから、この築山が該当すると推定される。また、B-B' の高低差は 0.5m であった。

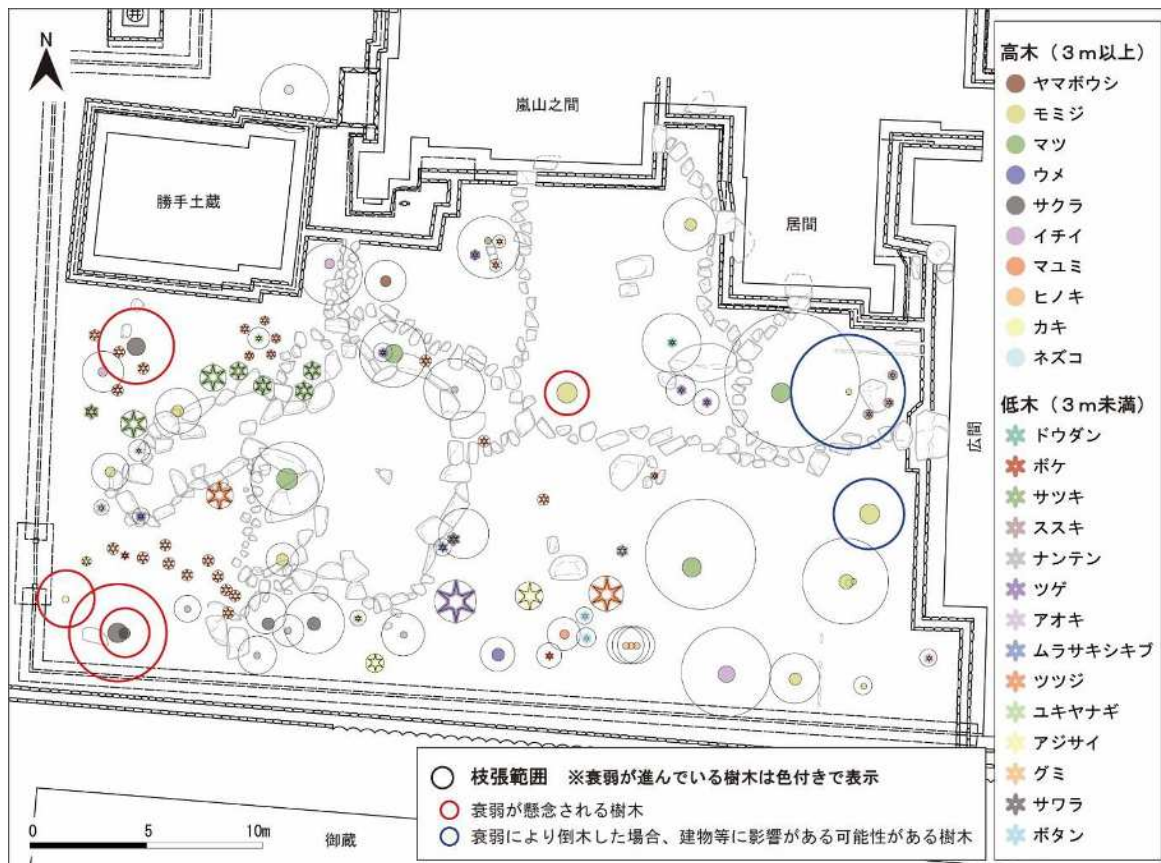
図8-4 池泉庭園樹木配置図

庭園内の衰弱した樹木への対応も必要である。特に、衰弱が進んでいるのは庭中央のモミジで、この他に池泉庭園西側のカキにも衰弱が見られる。また、庭園南西の2本のサクラ、勝手土蔵付近のサクラも、第一次整備から50年以上が経過していることから、寿命が迫っていると推察される。樹木の衰弱は景観に影響を与えるだけでなく、倒木により来訪者や建物への危険が及ぶ可能性がある。来訪者等への影響という観点から、広間付近の2本のモミジは特に観察が必要と考える。

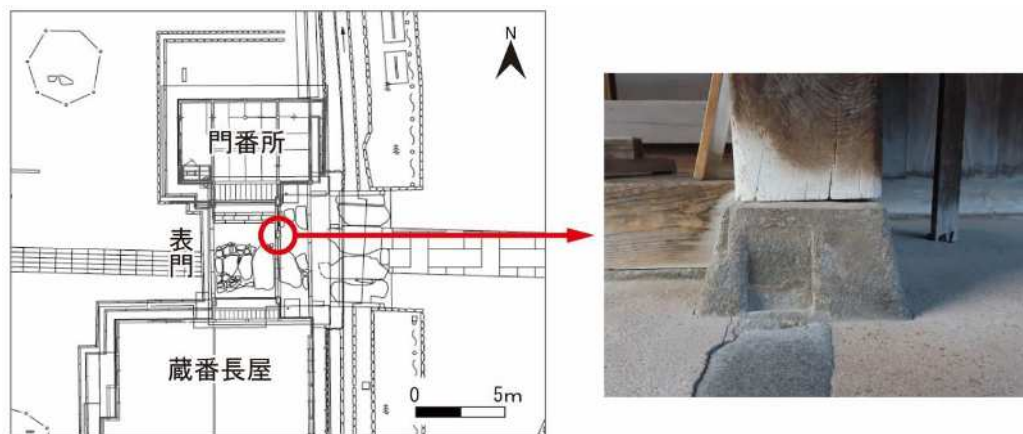
図8－5 表門の柱の状況

令和6年1月、本史跡の表門（構成要素 No. 27）が西の方向に傾いていることが確認された。また、門を支える木材と基礎となる石材の間に隙間が見られる。当該箇所は近代に大きな工事を行った記録はないことから、近世以来大規模な改修は行われていないものと思われる。令和6年度現在、専門家により危険性は低いと判断された。しかし、表門を含めた場所での劣化状況の調査は速やかに行われるべきである。

劣化状況調査の対象は、本質的価値を有する近世から残存する建物のうち、御役所建物（No. 1）、門番所（No. 26）、表門（No. 27）とする。御蔵（No. 20）は、令和4年度に耐震工事が完了していることから、本調査の対象外とする。また、書物蔵（No. 25）は、第二次整備工事時に復原しており、近世から同一場所に残っていたものではないため、当該調査の対象外とする。
